■ 兵庫の砂防発祥の地～逆瀬川

※発行：平成 23（2011）年 9 月 『ひょうご水百景』 No.4

改訂：令和 8（2026）年 4 月 『ひょうご水百景』 No.4-1

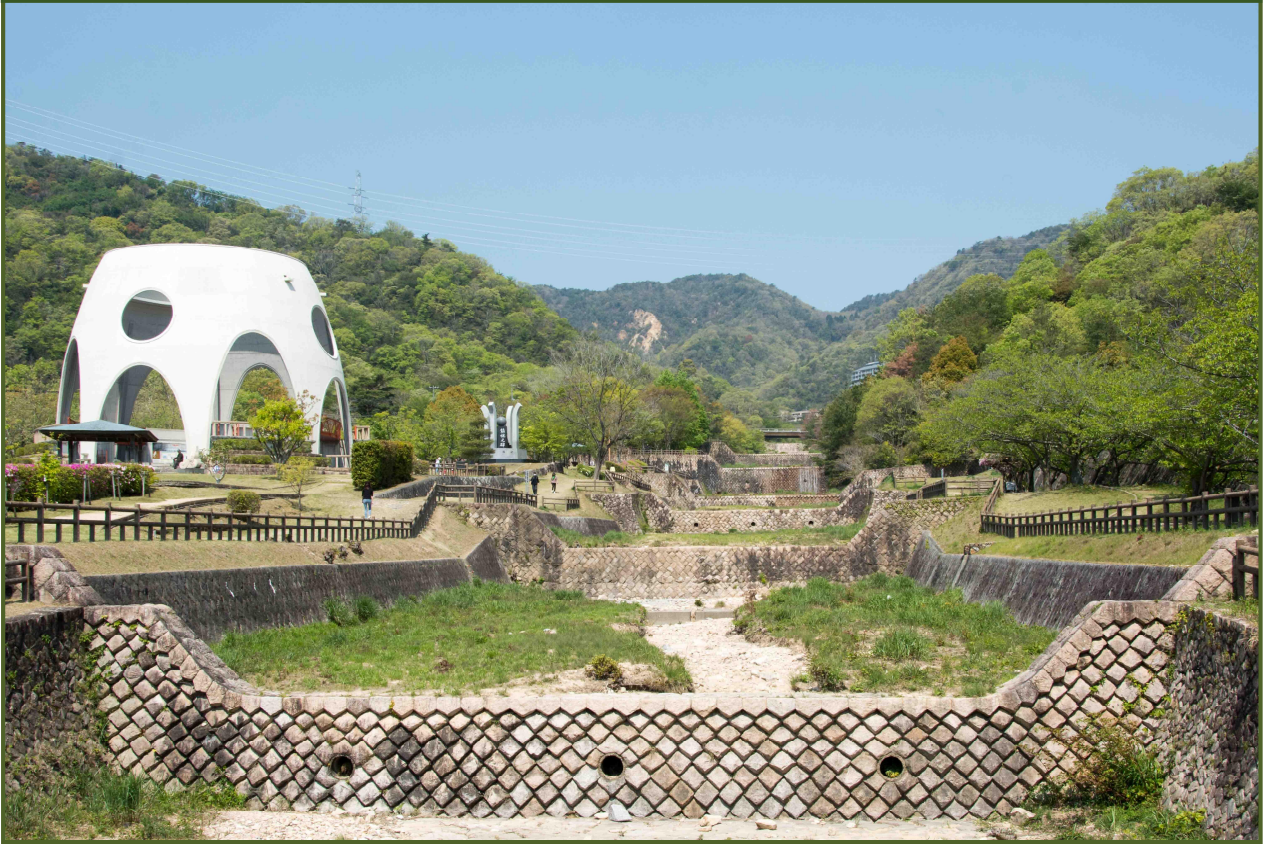
写真-1 諭鶴羽橋から逆瀬川源流部を撮影（令和2年4月）

上の写真は、主要地方道 16 号・明石神戸宝塚線の諭鶴羽橋から逆瀬川^{※1}（さかせがわ）源流部を撮ったもので、左手の白いドーム状の建築物は、明治 28（1895）年に兵庫県として初の砂防事業に着手してから百周年を迎えるのを記念して、平成 3（1991）年に「兵庫の砂防発祥の地」である逆瀬川に造られたの「砂防のモニュメント」です。

写真-1 で河道に連続して設けられた砂防堰堤は、昭和初期の石工技術の高さを物語る鎧積(よろいづみ)堰堤です。

明治 28（1895）年に兵庫県として初の砂防事業に着手してから平成 7 年でちょうど百年ですが、諸事情があって待ちきれず、4 年早い平成 3（1991）年に、“兵庫の砂防発祥の地”である逆瀬川に、百周年記念の「砂防のモニュメント」（写真-1 のドーム）が造られました。

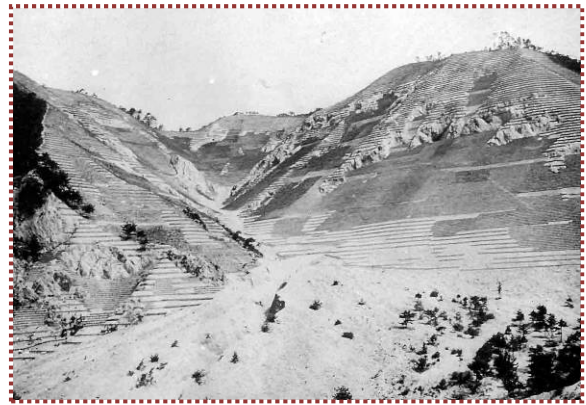
写真-4 植林後の逆瀬川源流部
(兵庫県土木部・平塚康嗣氏提供)

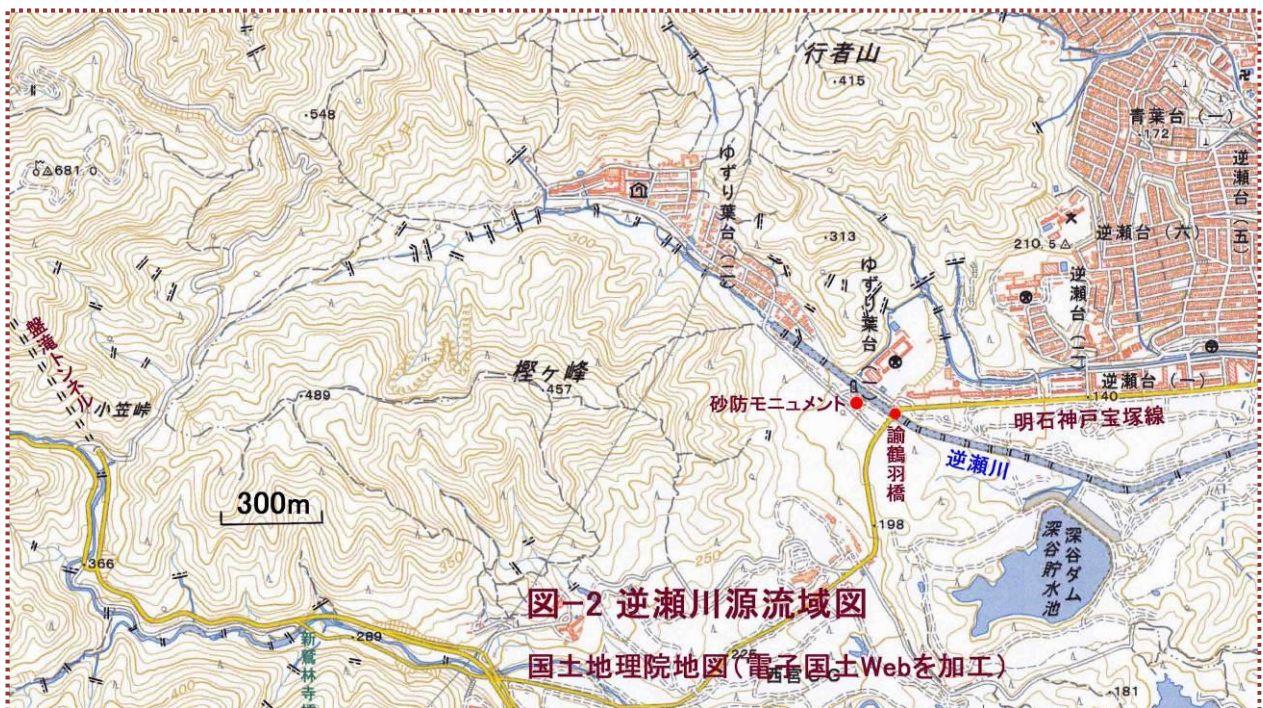
図-2 逆瀬川源流域図

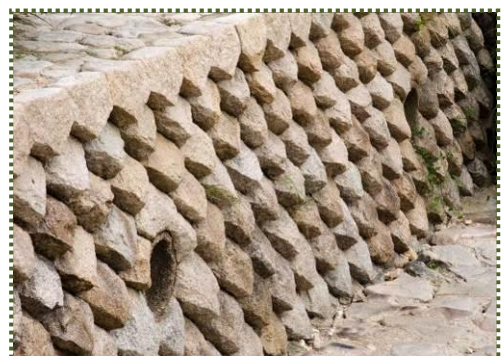
写真-5 を見ると、完成からおよそ100年が経過していますが、石積は昭和13(1938)年の阪神大水害などにも耐えて非常にしっかりしています。残念ながら、熟練した石工がいなくなったことに加え、施工に時間がかかることから戦前までに途絶えてしまいました。

写真-5 逆瀬川の鎧積堰堤

鎧積堰堤は、石積みの外観がちょうど鎧のシコロ(甲冑の兜の一部で、後頭部から首廻りにかけての部位を保護する。)の一枚一枚のように見えることからこの名がついています。

現地採取した花崗岩を使用していると思いますが、石積の面に15cmほどのコブを出して積み、落水が直接目地に当たらないようにして石積を保護するもので、近代砂防技術史に残る構造物です。

武庫川水系の支川・逆瀬川や太多田川(おたがわ)において昭和初期に建設された砂防堰堤の多くがこの工法を用いています。

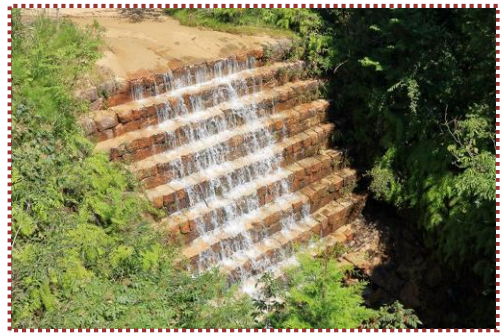
写真-6 は、瀬田川の左支川・大戸川の支川・天神川上流に築造された堤高 6.8m の「鎧堰堤」です。花崗岩の切石を布積みの階段状に積んでいます。

写真-6 鎧堰堤（瀬田川流域観光協会HP から引用）

ということで、逆瀬川や太多田川の鎧積堰堤は、落水を目地に当てないようにして石積みを保護するものですが、田上山の二つの堰堤は、階段状にすることにより流水が階段面に当たって減勢し水叩き部の洗掘を防ぐというものなので、名称は似ていますが別物です。
