ひょうご 水百景

No.128-2 木曾川（長野県南木曾町）

～“蛇抜け”つながりで木曾路へ～

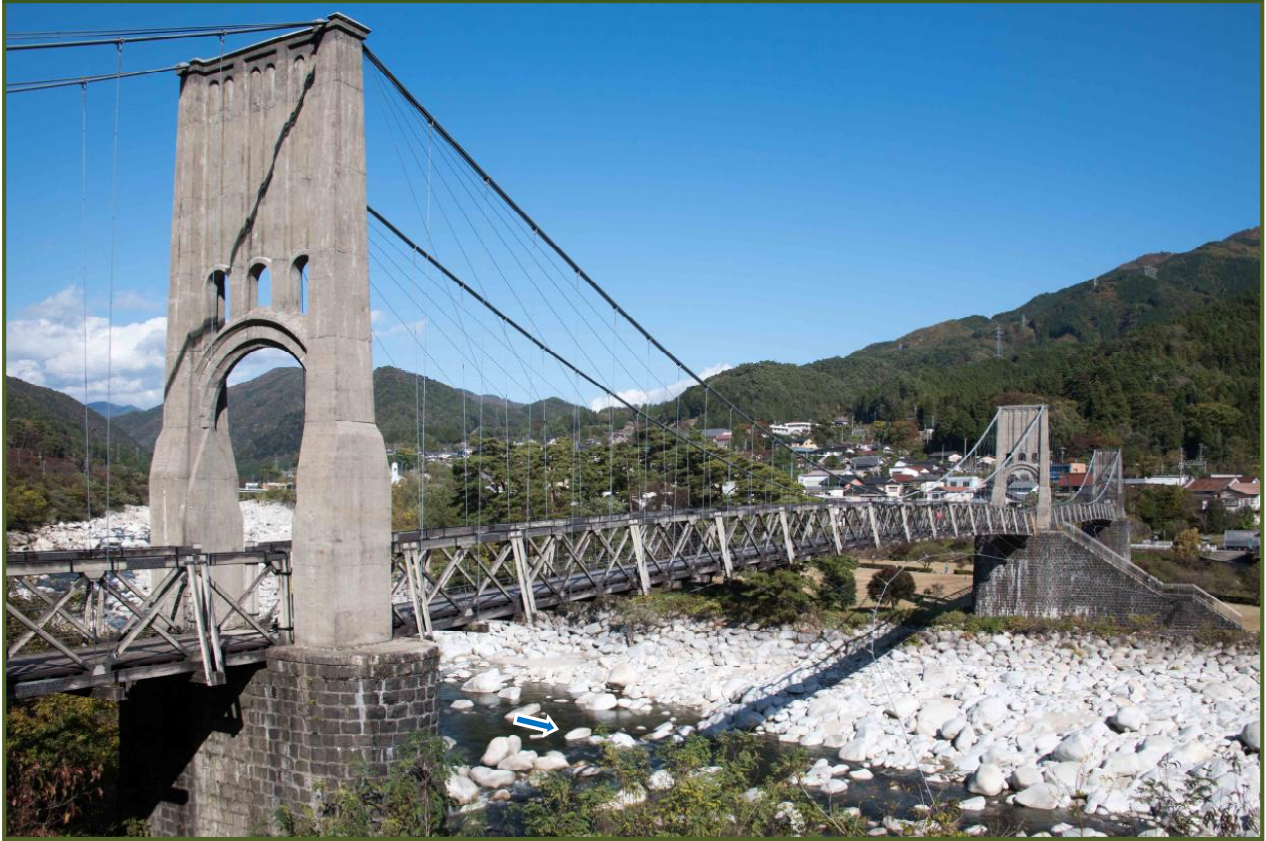
写真-1 木曾川に架かる桃介橋（令和2年11月撮影）

上の写真は、木曾川に架かる「桃介橋」を、右岸側から撮ったものです。ここは長野県南木曾町（なぎそまち）、木曾谷の南端に位置し、町の中央を木曾川が流れています。橋の向こうのやや右手に中央本線の南木曾駅があります。

この橋は国指定の重要文化財で、橋長約 247m、幅員約 2.7m、歩行者用の木造吊り橋としては日本最大級の長さです。アーチ型にくり抜かれたコンクリート製の主塔の高さは約 13m、大正 11（1922）年に「電力王」と言われた大同電力（関西電力の前身）社長の福澤桃介※¹（ふくざわもすけ）によって、読書（よみかき）発電所建設の資材運搬路として架けられたもので、橋名は福澤桃介に因んでつけられています。

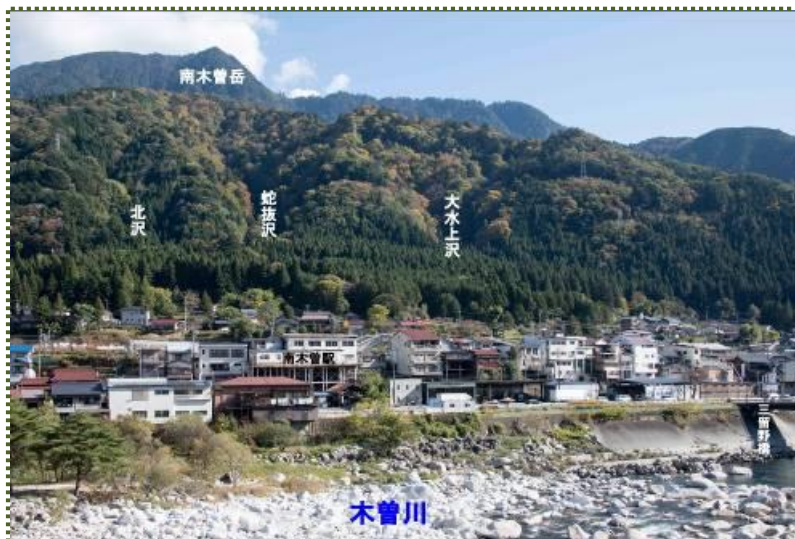
写真-8 桃介橋右岸側から蛇抜沢方向を撮影

中央本線・南木曾駅の東にある沢の名称は「蛇抜沢」で、そこに架かる橋の名は「蛇抜橋」です。そのものズバリの名前が付けられた「蛇抜沢」は、桃介橋付近で木曾川に注ぐ延長約 1.5km、比高約 500m の河川です。山地部の平均勾配は 27 度と急峻で、南木曾駅東側の山裾の緩斜面は、土石流により形成された扇状地です。その末端部に、国道 19 号や JR 中央本線、旧中山道が通り、その周辺に集落が形成されています。

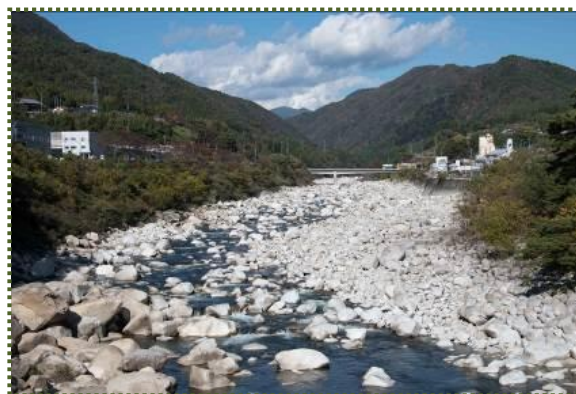
写真-9 木曾川の河原を埋める巨石群
桃介橋から上流を撮影

花崗岩地帯における土石流災害といえば、真っ先に浮かぶのが昭和13（1938）年7月に六甲山麓で起きた「阪神大水害」です。この時も、六甲山から大量の巨石が流れ出てきましたが、ここ南木曾町を流れる木曾川の河原にも乗用車くらいのおおきな巨石がゴロゴロしています。どこから流れ出てきたのかわかりませんが、改めて水の力の凄さに驚いています。
