## ■ 正條地区にも畳堤

### ■ 平成30年7月豪雨において畳堤設置後初めて畳が差し込まれた

※発行：平成30(2018)年11月 『ひょうご水百景』No.90

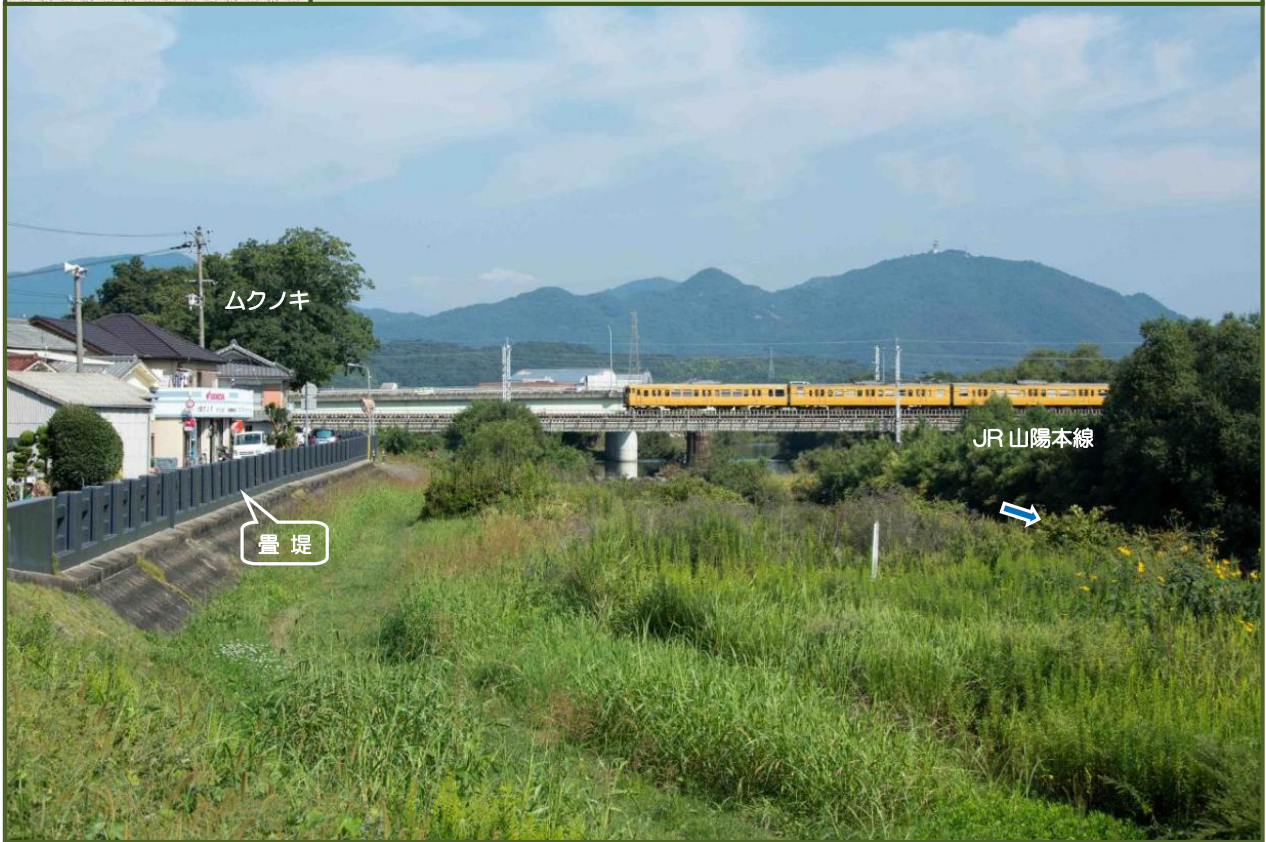
写真-1 揖保川右岸堤防上から畳堤とJR山陽本線を撮影（平成29年9月）

この渡しは、明治の初めまで続いていたそうです。現在、正條の渡し場跡のすぐ上流には JR 山陽本線・揖保川橋梁と国道 2 号・揖保川大橋が、下流には山陽新幹線・揖保川橋梁が架かっています。(写真-1 参照)

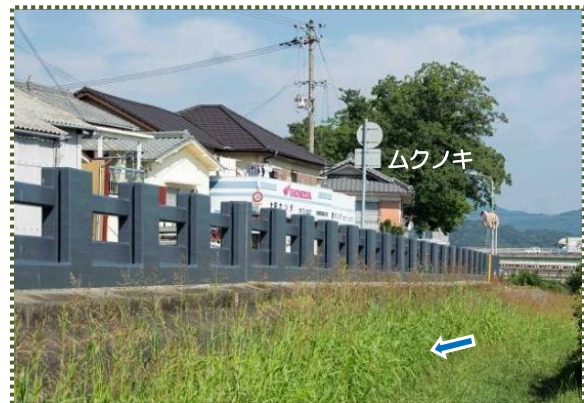
写真-8 堤外側から畳堤を撮影

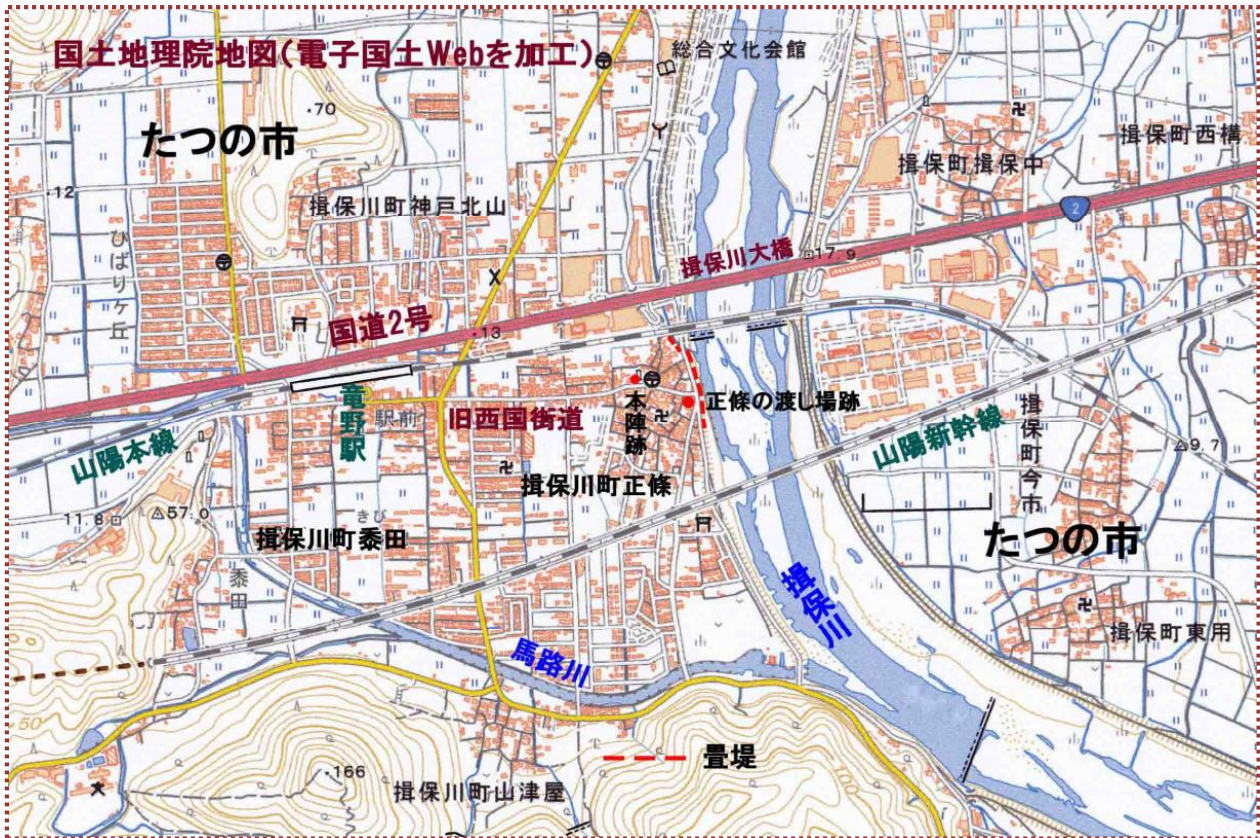
図-1 正條地区の畳堤位置図

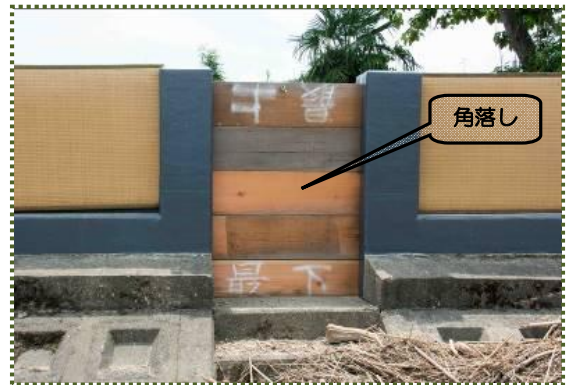
写真-10 畳堤開口部の角落し設置状況

まず畳堤の開口部（河原に降りていく階段の設置箇所等）に角落しを挿入し、その背後に土のうを積んで流されないようにしますが、この作業がかなり難航したとか。その後、畳を保管している麦作（ばくさく）センターから畳を運んできて畳堤のコンクリート枠に差し込んでいったそうです。

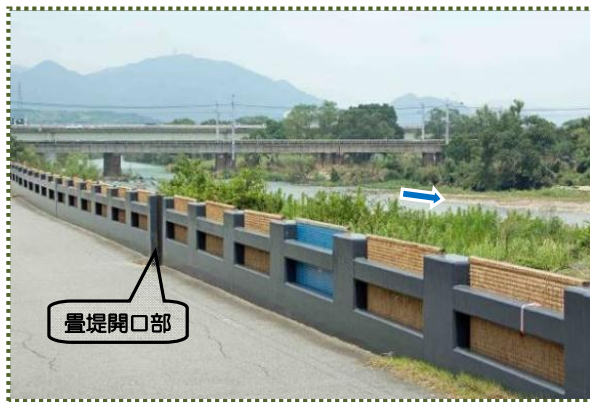
写真-11 堤内側から見た畳の設置状況（7月13日撮影）

写真-10～14 は、洪水終了後の 7 月 13 日に撮影したものです。7 月 7 日に雨が止んで以降、しばらく畳がそのままになっていました。これらの畳は麦作センターに戻して再利用するそうですが、湿った状態で保管庫に戻すと瞬く間にカビだらけになってしまいます。そんなことにならないように、カラカラに乾くのを待っているのです。その方が畳が軽くなって作業も楽です。因みに、実際に撤去したのは 7 月 18 日で、事前に町内放送をしたところ、70 名ほどが集まったそうです。

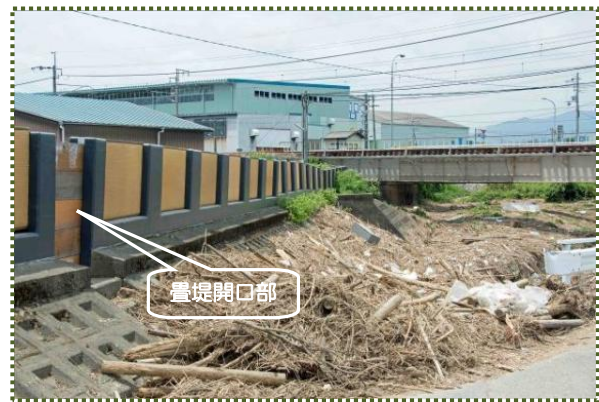
写真-12 洪水痕跡から水位は畳まであとわずか（7月13日撮影）

早めに作業を開始されていますが、残念ながら氾濫危険水位を突破するまでに畳堤の構築を完了させることはできていません。今回の洪水では、洪水痕跡から畳のすぐ下まで水位が上昇しましたが、幸いにも畳堤が効果を発揮する事態には至りませんでした。

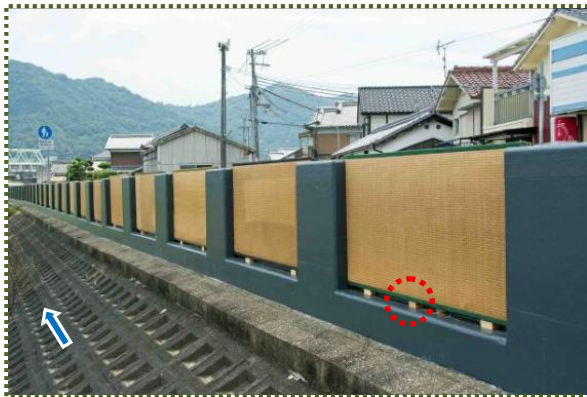
写真-13 堤外側から見た畳の設置状況 (7月13日撮影)

なお、写真-14のように竹を半分に割ったようなもの、あるいは写真-13のような直方体の木片が畳の下に見えますが、これは濡れた畳を早く乾かせるために、雨が上がってから畳の下に咬ませたものです。雨が止んで以降カンカン照りの日が続いていたので、畳はしっかり乾いたと思います。
