# ひょうご 水百景

## No.91-2 五ヶ瀬川（宮崎県延岡市）

～水郷の町・延岡の自主防災のシンボル「畳堤」～

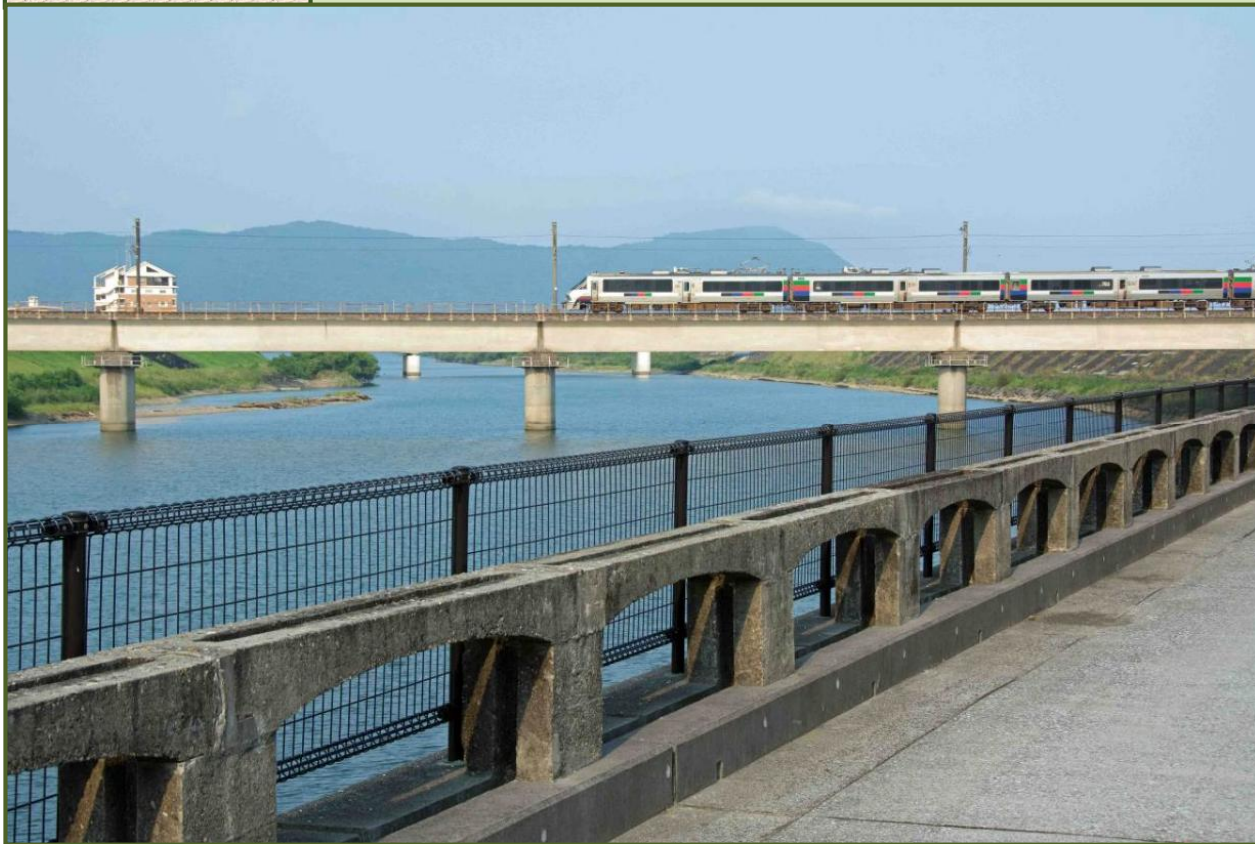
写真-1 五ヶ瀬川右岸下流に再整備された畳堤（平成30年8月撮影）

上の写真-1は、日豊本線の五ヶ瀬川橋梁を渡るJR九州の特急「にちりん」をバックに、宮崎県延岡市を流れる一級河川・五ヶ瀬川の畳堤を撮ったものです。

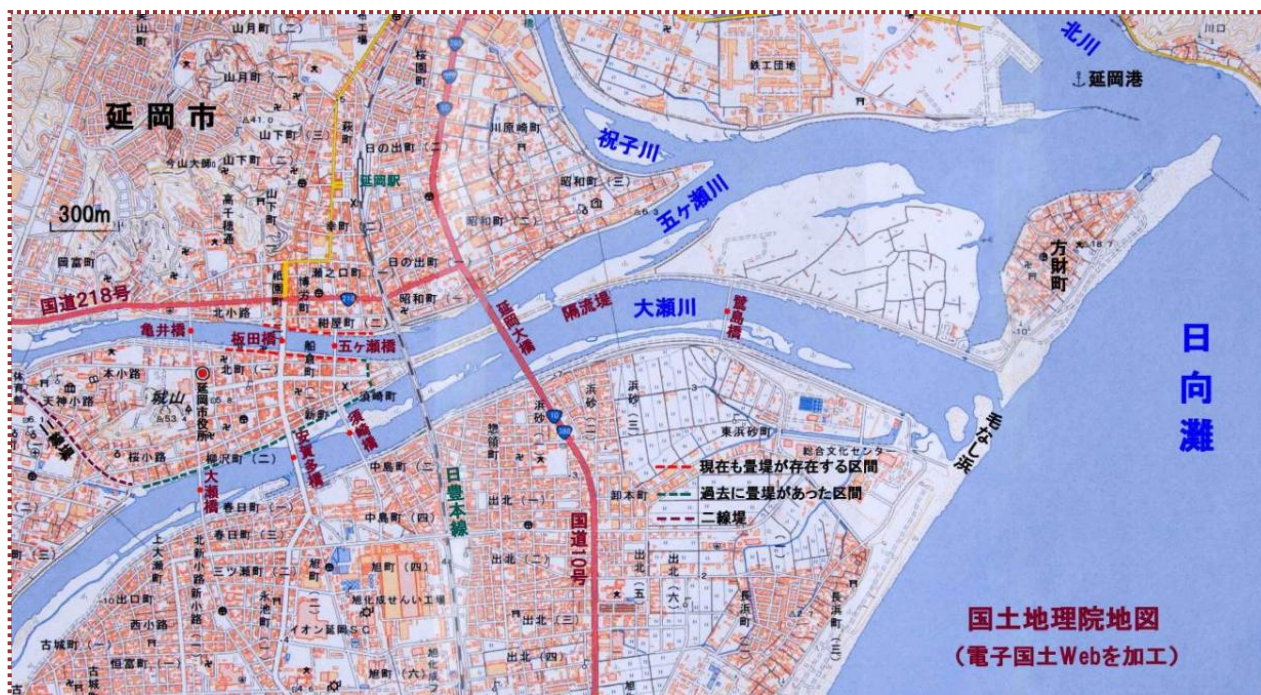
図-2 現在は隔流堤によって五ヶ瀬川と大瀬川が分離されている

城山や延岡市役所を中心とする延岡市街部には、歴史的治水施設として、二線堤※<sup>1</sup>や畳堤が残っています(図-2)。

※ 二線堤：城山の西で五ヶ瀬川と大瀬川を繋いでいる堤防(図-2 参照)が「二線堤」と呼ばれているもので、本堤(川に面した堤防)の背後にあるもうひとつの堤防のことである。万が一、本堤が破堤した場合に、氾濫の拡大を防ぎ、被害を最小限にとどめる役割を果たす。

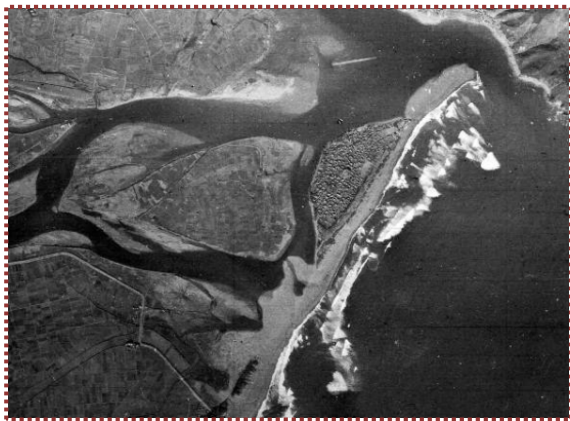
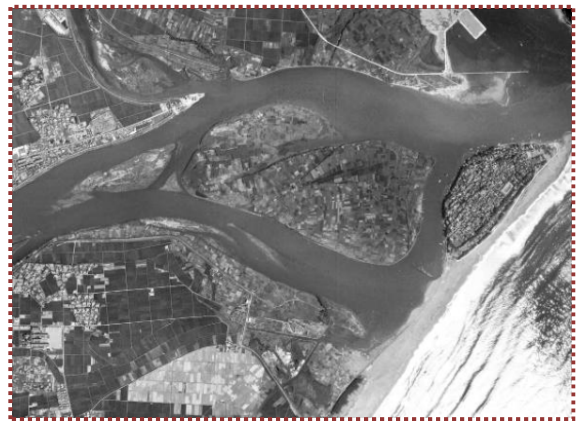
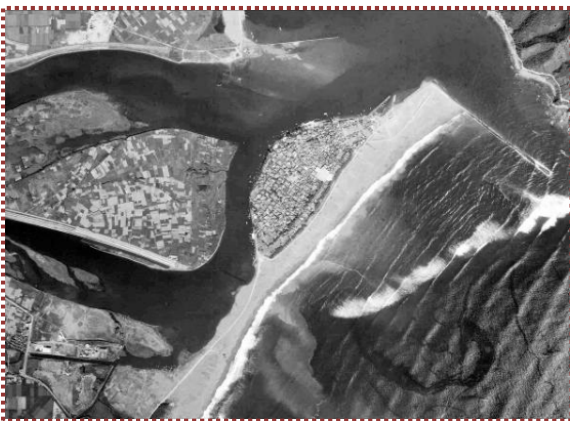
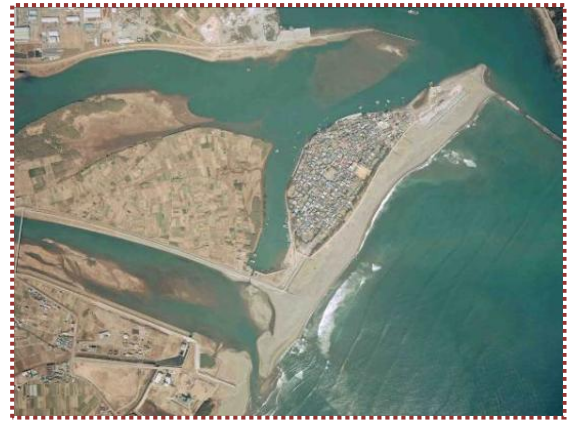
下の写真-5～8 は、昭和 22 (1947) 年、昭和 37 (1962) 年、昭和 42 (1967) 年、昭和 50 (1975) 年の五ヶ瀬川河口の毛なし浜の状況がわかる写真です。大きな洪水が発生するたびに毛なし浜は開削されますが、その都度、日向灘の荒波によって閉塞されているのがわかります。

なお、写真-8 は、大瀬川河口開削後の写真ですが、すでに河口閉塞が進行しています。

写真-5 昭和 22 年 1 月米軍が撮影（国土地理院）

写真-6 昭和 37 年 8 月撮影（国土地理院）

写真-7 昭和 42 年 9 月撮影（国土地理院）

写真-8 昭和 50 年 2 月撮影（国土地理院）

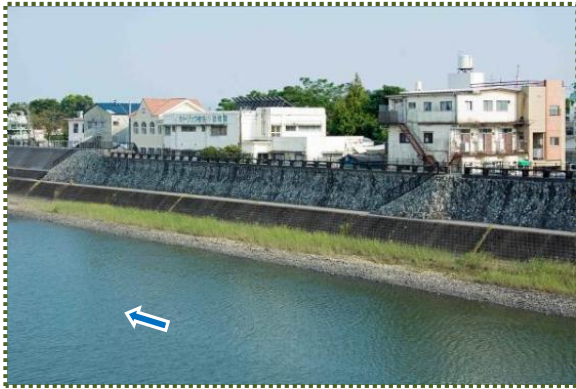
写真-9 五ヶ瀬橋右岸下流の再整備された畳堤

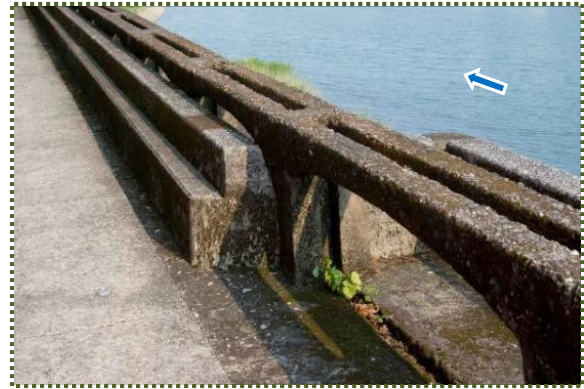
写真-10 五ヶ瀬橋上流左岸の畳堤  
(開口部はコンクリート壁で塞がれている)

また、五ヶ瀬川に残る約 980m の畳堤の現状ですが、写真-10・13 のように畳堤の堤内側に窓を塞ぐように低い擁壁が設けられていて、畳を差し込む必要がない箇所もあります。また、写真-14 のように溝に樹木が根を下ろしていて畳を差し込める状態にない箇所もあります。

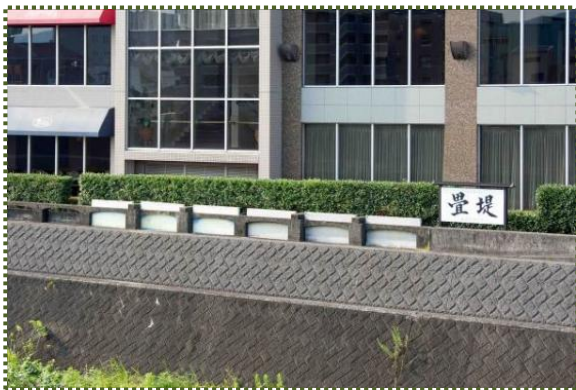
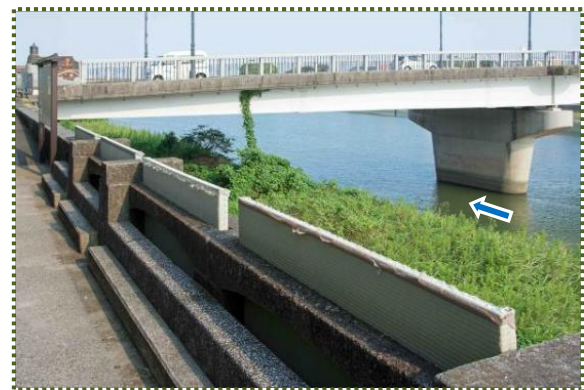
写真-11 五ヶ瀬川畳堤のデモンストレーション

写真-12 デモ用の畳が差し込まれた畳堤

五ヶ瀬橋近くのホテル前には、「畳堤」と書かれた看板が設置されていて、畳堤にはデモンストレーションとして畳が6枚差し込まれています。(写真-11・12 参照) この畳は、ポリスチレンフォームを芯材とした軽いスタイロ畳ですが、実際に差し込む場合は、この地方の民家で使われている江戸間サイズの畳です。

長良川や揖保川の畳堤と比較してかなり低く、畳を差し込むと図-3 や写真-11・12 のように江戸間サイズの畳の 1/3 ほどが枠からはみ出てしまいますが、これには理由があるようです。畳の幅は 88cm なので 25cm が畳堤から飛び出てしまいますが、畳の幅の 2/3 を固定することで最も強度が増すようになるそうです。

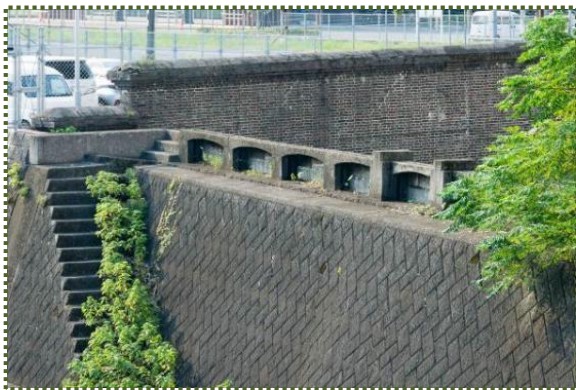
写真-13 板田橋左岸袂の窓が塞がれた畳堤

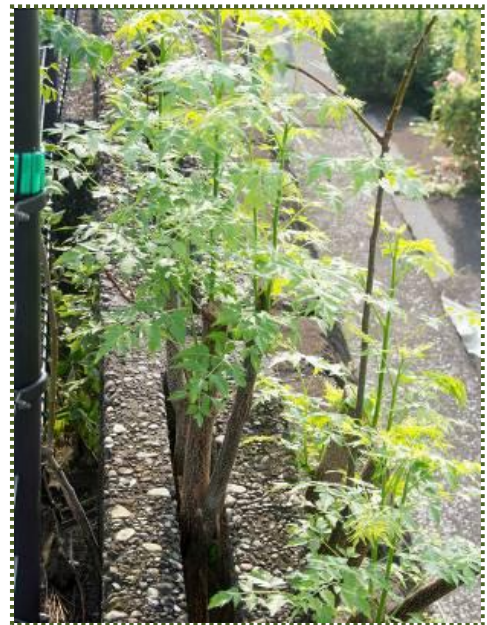
写真-15 畳堤の溝に根をおろしたセンダン
