ひょうご 水百景

No.96 都賀川（神戸市灘区）

～昭和初期に支川の六甲川・杣谷川を暗渠化～

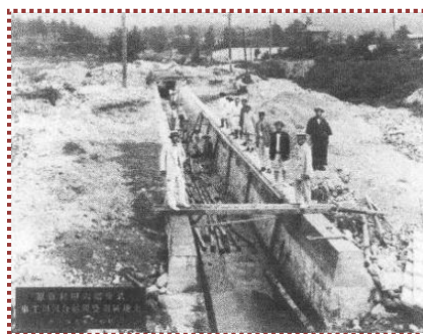
写真-4 杣谷川(?) の暗渠工事

写真-4・5 は、六甲川および杣谷川(?) の暗渠工事の写真です。現在の河川断面と比べかなり小さいのがわかります。

ところがその後、六甲川および杣谷川については、「風致、衛生、土地利用、交通の便、地域総体の地形、増水における交通の危険等」(『篠原水書誌』) を議論の末、兵庫県監督官の指導のもと暗渠に変更することとなり、六甲川は合流点より上流 950m について内法幅 2.7m、深さ 2.1m、杣谷川は 650m 余について幅 2.3m、深さ 1.9m の鉄筋コンクリート構造の暗渠として施工されることとなります。

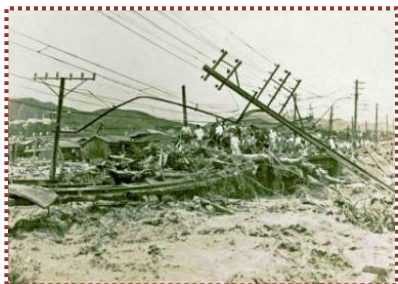
写真-12 阪急電鉄神戸線付近の都賀川

暗渠部は 3.0~4.5m にまで堆積した土砂の下に埋没するとともに、溢れた土石流は住宅地一帯を飲み込みながら南下し、合流部の阪急電鉄・都賀川橋梁を数分で閉塞するや、両側の橋台裏を破り新流路をつくって流れ、都賀川沿いの灘警察署や灘区役所は 3m ほどの土砂に埋まるなど周辺一帯は荒涼とした河原と化しました。省線^{*2} (現・JR東海道本線) ガード付近は倒壊・流失した家屋がコンクリート橋脚に引っ掛かり、堰き止められて行き場を失った濁流は氾濫して灘北通一帯の民家を襲い、灘市場は濁流に消えてしまいました。

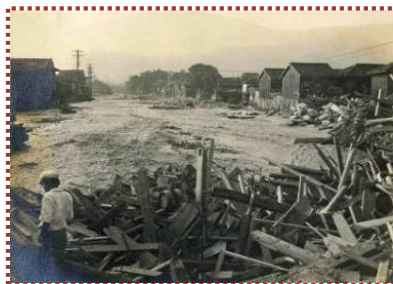
写真-13 省線付近から土砂に埋没した都賀川

阪神国道 (国道 2 号) の大石橋 (現・西灘橋) は土砂に埋没し交通が途絶、橋の東西には阪神国道電車 (市電) 18 両が窓のところまで土砂に没して立ち往生しました。阪神国道から阪神電鉄大石駅までの間は二階建て家屋の屋根付近まで土砂で埋まり、屋根をぶち抜いて家財道具を搬出している家もあって、新聞は「都賀川国道兩岸は 400m の川幅になって沿岸の人家ことごとく土砂に埋没す」と報じています。
