### ■ 室戸台風による大災害を契機として、「川替え」計画が一転動き出す

## ■ 昭和の大改修の貴重な工事写真

※発行：平成 28 (2016) 年 11 月 『ひょうご水百景』 No.66  
改訂：令和 8 (2026) 年 5 月 『ひょうご水百景』 No.66

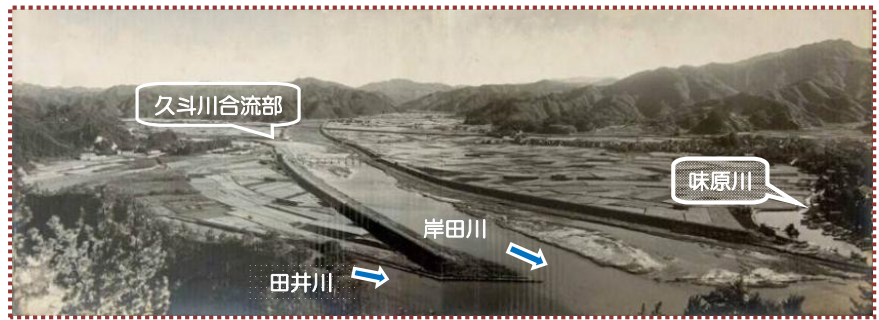
写真-2 浜坂温泉保養荘付近から岸田川を撮影 (昭和 16 年秋頃)

(1) 右の写真-2 は、今の「浜坂温泉保養荘」付近から撮影したもので、撮影時期は、岸田川下流部の工事が概成した昭和 16 (1941) 年秋頃と思われます。

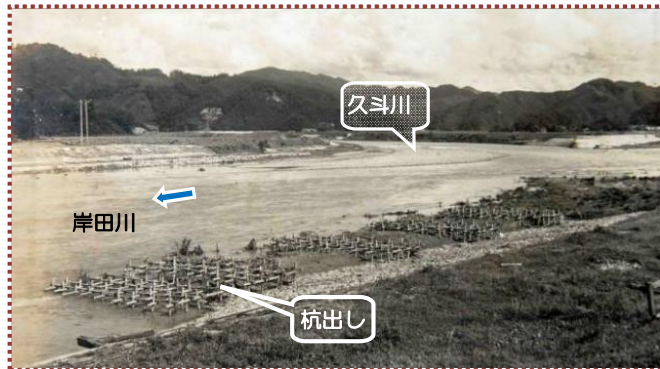
写真-3 久斗川と岸田川の合流部  
（合流点下流の岸田川左岸部には杭出し水制工が設けられている）

(2) 写真-3 は、久斗川と岸田川の合流部付近を撮影したものです。久斗川の流れが当たる岸田川左岸部には、堤防に対して直角方向に水制工（杭出し）が設けられています。

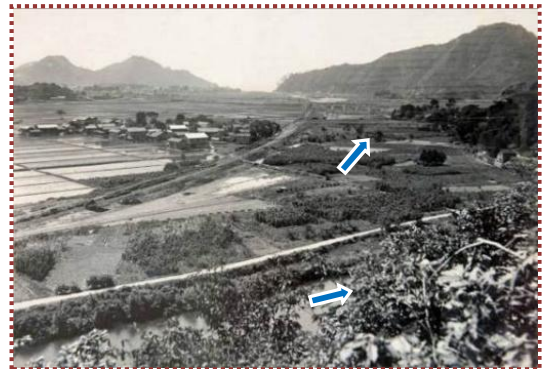
写真-4 新旧岸田川の分岐部から新岸田川の下流方向を望む

(3) 写真-4 は、川替え区間を切り割り付近の山から撮影したものと思われます。写真下方の水面が旧岸田川です。北へ延びる新河道では、堤防がある程度出来上がっていますが、農地がそのままの状態が残っています。また、建設中の戸田（へだ）橋や山陰本線の新岸田川橋梁、福富橋が見えます。

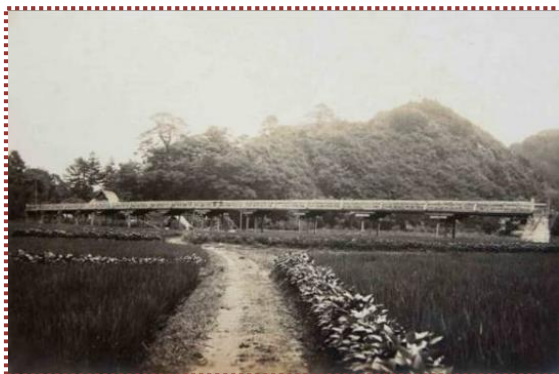
写真-5 戸田橋（木橋）

(4) 戸田橋（へだばし）：(写真-5) 橋長 100m を超える木橋ですが、昭和 33 (1958) 年にトラス橋に架け替えられました。このトラスは、洲本川に架けられていた塩屋橋架け替えに伴い不用となった 6 連トラスのうちの 5 連が、ここ岸田川で再利用されたものです。『ひょうご水百景 No.48』参照)

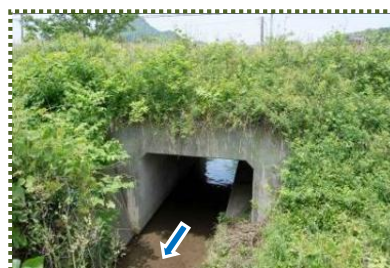
写真-14 JR 山陰本線下のボックスカルバート

岸田川の旧河道跡の名残りを探して現地を歩いてみましたが、国道 178 号より上流部については何も確認できませんでした。下流部については、山陰本線下のボックスカルバートから久斗川に架かる岡住橋上流の樋門まで水路が続いていて、これが旧岸田川の名残りと考えられます。

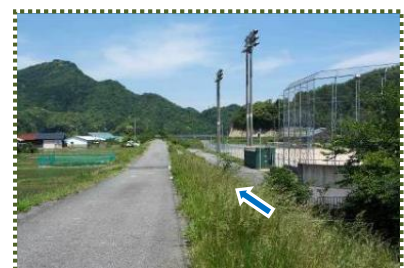
写真-15 道路が旧岸田川の左岸堤防と思われる

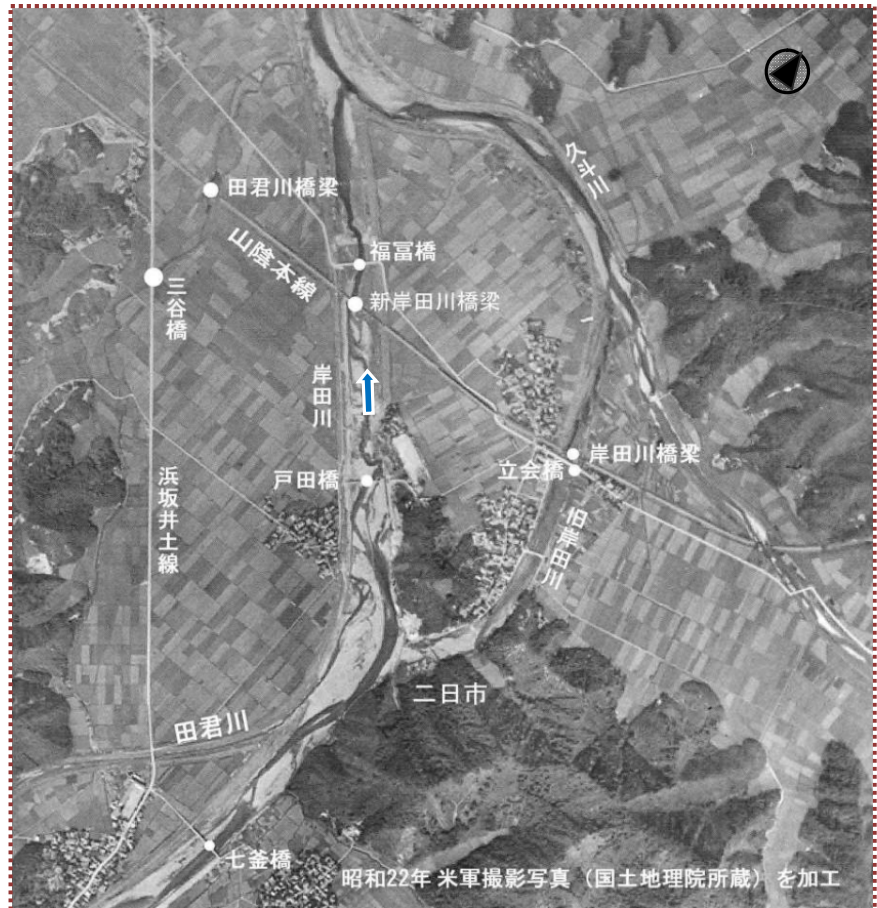
写真-16 昭和 22 年の岸田川下流部の写真

写真-16 は、昭和 22 (1947) 年に米軍が撮影した空中写真です。昭和の大改修が完了した直後の写真なので、岸田川旧河道も埋め立てられずに残っています。
