### ■ 管理が難しそうな苅藻川の上流部

※発行：令和 5 (2023) 年 11 月 『ひょうご水百景』 No.185

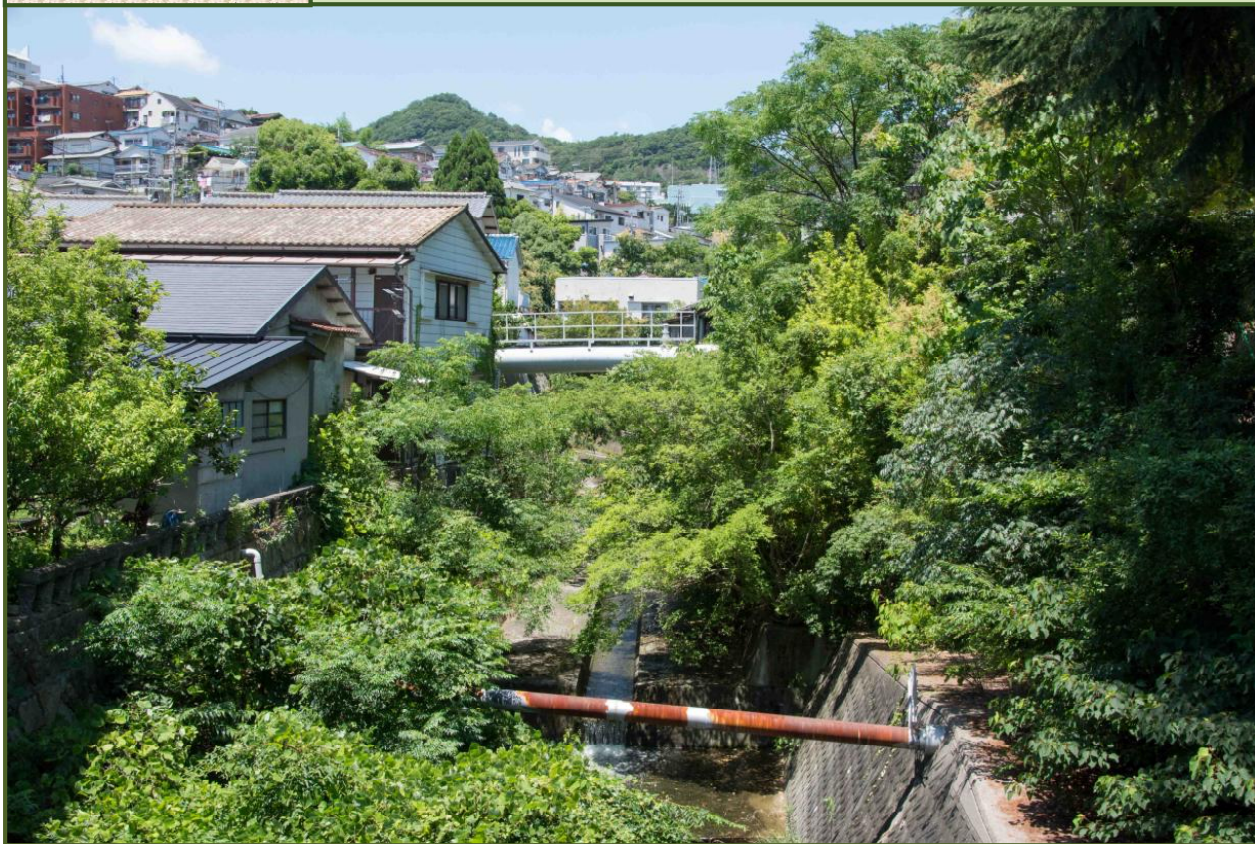
写真-1 桜川橋から苅藻川を撮影（2023年7月）

上の写真-1は、新湊川水系の右支川・苅藻川に架かる桜川橋（「架昭和54年3月」）から上流方向を撮ったものです。護岸沿いに張り付いた家屋を見ると護岸は民有なのか、もしそうであれば護岸が損壊したら復旧はどうするのか、などと気になってしまいます。この辺りは法定外河川（普通河川）なので、神戸市が管理しています。

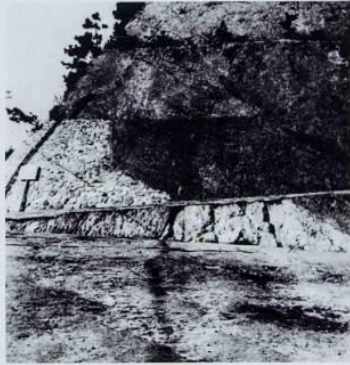
写真-8 「神戸丸山衝上断層」の説明板

この断層は、昭和 7 年に発見され、六甲山塊北側にある大断層の一部で、今から 1 億 9000 万年前の中生代初期に進入した花崗岩漿からなる六甲山塊が、一大逆断層を境にして、今から 3000 万年~100 万年の間に堆積した、新生代第三紀層の上に突き上げています。その成因は、大阪湾の陥没に伴う横からの圧力によるものと考えられています。

※ 誤字修正 逆入⇒<sup>へい</sup>進入 岩漿⇒岩漿

令和 5 (2023) 年 8 月初旬に現地に行くと、法面対策工事を実施中(写真-9)で、ネットがかかっていたためわかりやすい写真を撮ることはできませんでしたが、説明板(写真-8)が神戸市により新調されていました。ただ、説明文には 3ヶ所間違いがあり、そのひとつは右上の「時期」です。これは断層が生じた時期を記載すべきですが、なぜか花崗岩類が形成された時期になっています。断層が生じた時期は不明ですが、第三紀層を切っているので、3000 万年前~100 万年前以降ということになります。残る 2ヶ所は誤字なので写真-8 の中で修正しています。

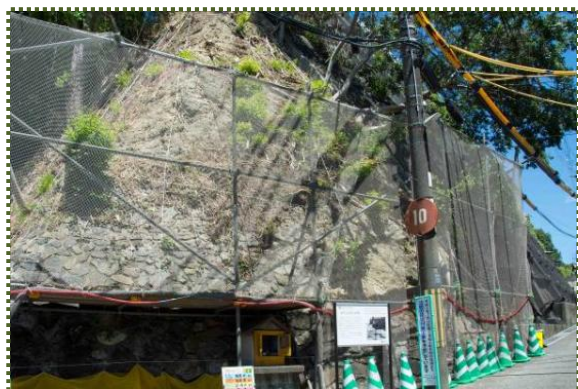
写真-9 工事中の国指定天然記念物「神戸丸山衝上断層」

丸山周辺の5ヶ所の断層露頭が天然記念物に指定されていますが、住宅開発等に伴う法面工によって覆われ、現在露頭を見ることができるのは写真-9の箇所だけのようです。

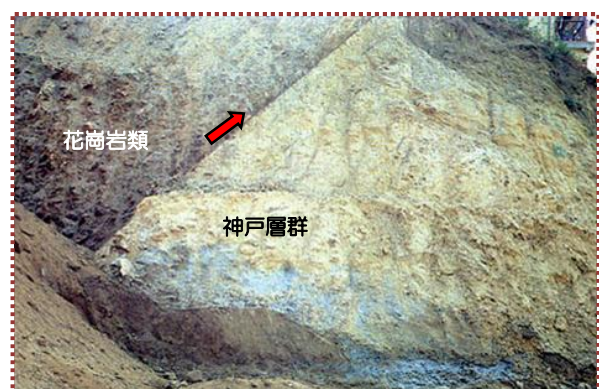
写真-10 丸山衝上断層(『六甲山はどうしてできたか』から引用)

写真-10は丸山衝上断層の別の露頭で、筆者も30年ほど前に訪れて間近で見えています。上が中生代白亜紀の花崗岩類(布引花崗閃緑岩)、下が新生代第三紀の神戸層群で、古い地層が新しい地層の上に乗っているのがよくわかります。
