写真-1 源重郎池（令和2年9月撮影）

■ 源重郎池は遠かった

※発行：令和3（2021）年4月 『ひょうご水百景』 No.124
改訂：令和8（2026）年4月 『ひょうご水百景』 No.124

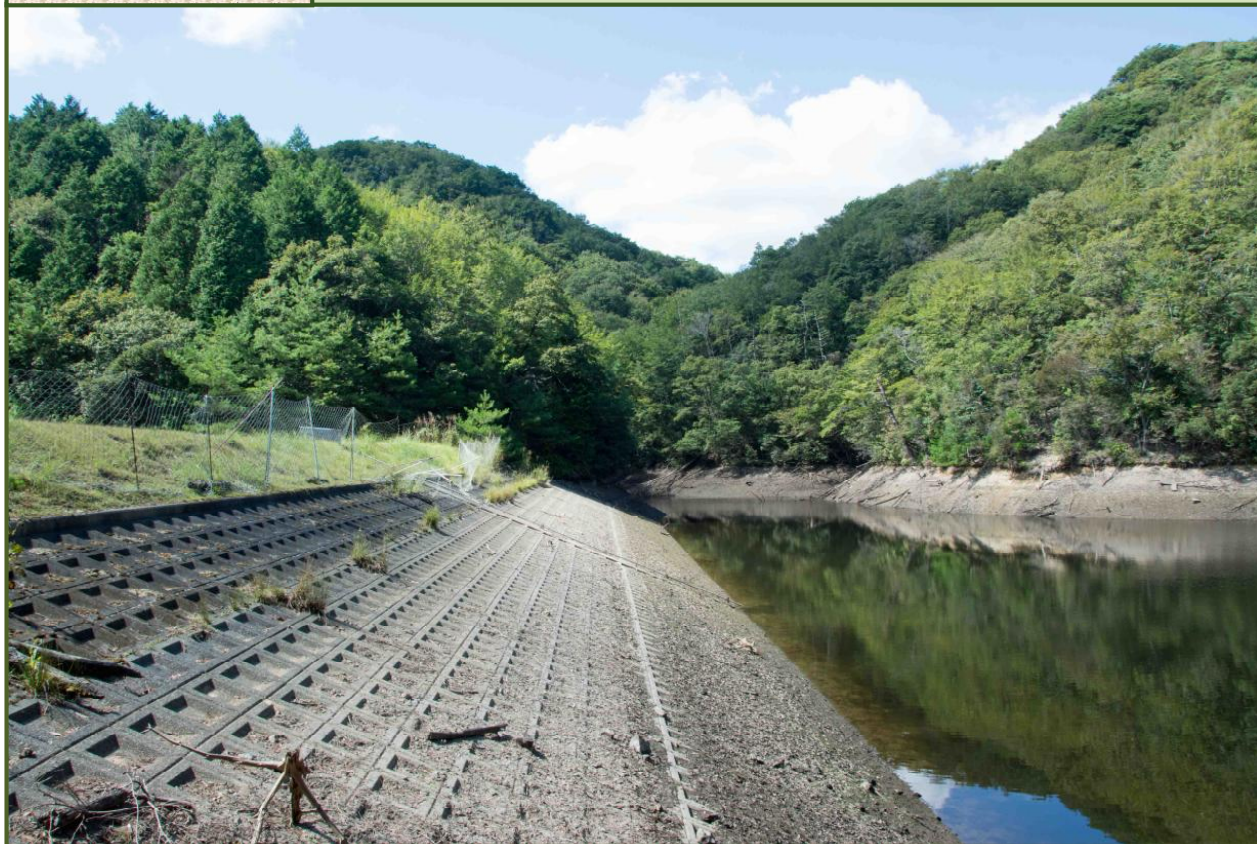
写真-1 は、千種川水系矢野川の右支川・小川川（おごがわ）の上流、相生市矢野町小河地内に築造された「源重郎池」です。元々、池所（いけどこ：池を造るのに適した所）に築造した池であることから「池所池」と呼ばれていて、大正 14（1925）年 11 月作成の小河村鳥瞰図にも「池所池」と記されています。それがいつの頃からか池を築造した光庵（こうあん：明治初年に現在の「光葉（こは）」に改姓）家三代にわたる「源重郎」の名をとって「源重郎池」と呼ばれています。

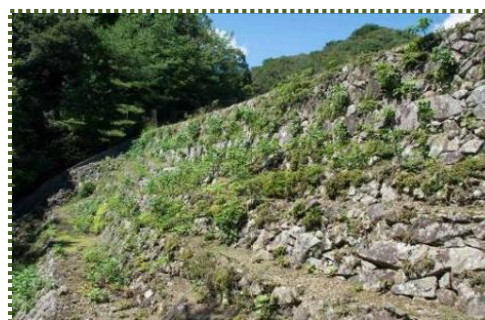
写真-3 源重郎池下流面

源重郎池の堤体上流面は、波浪による侵食を防止するため平張ブロックが張られていて、下流面は写真-3 のように勾配がきつく、雑石積の石垣が階段状に 7 段ほど設けられていました。洪水吐は右岸側に設けられています。台風期に備えてなのか、池の水位はかなり下げられていました。

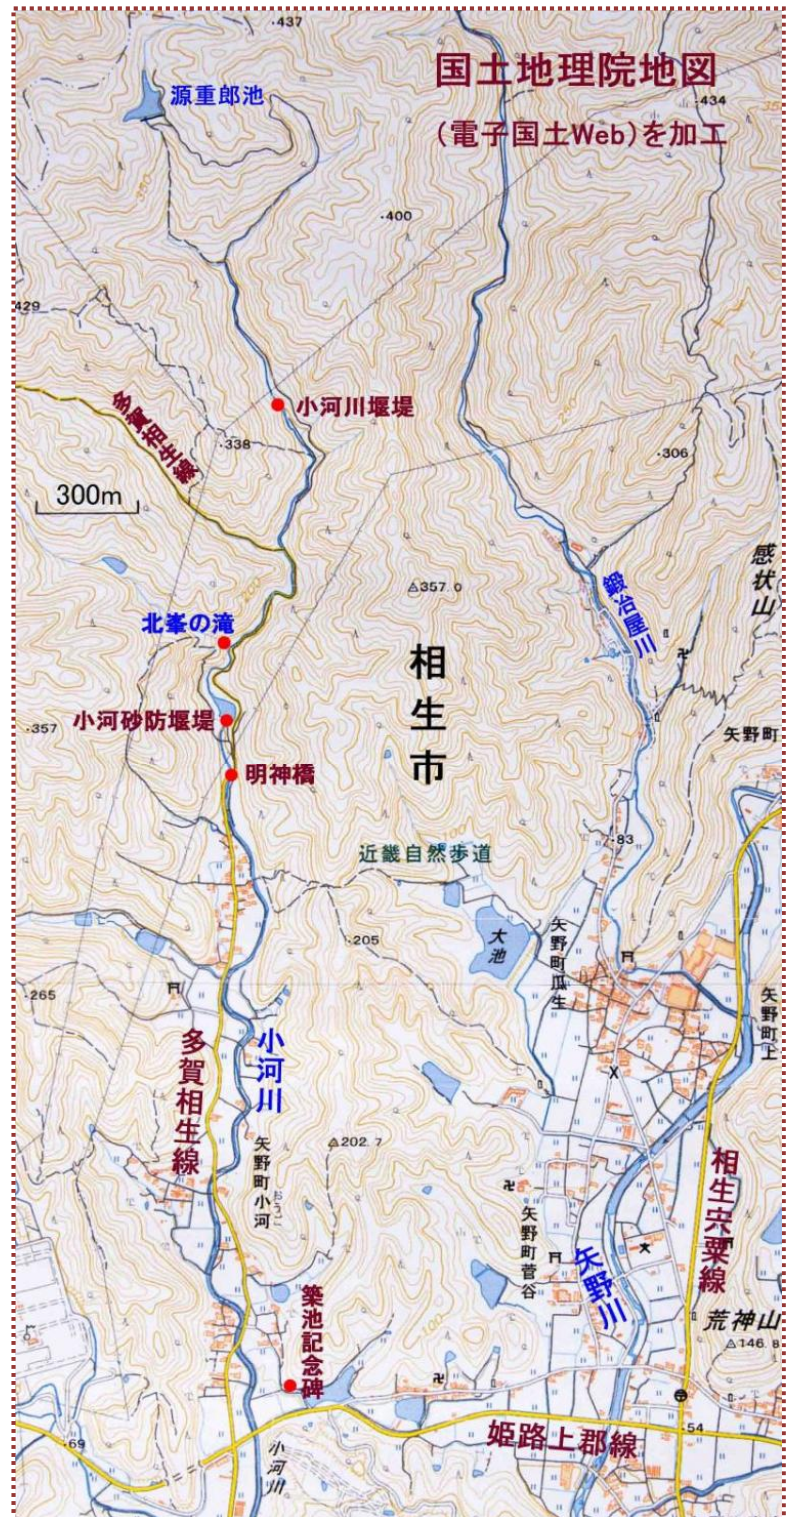
図-1 源重郎池関連地図

新池の築造地は、小河川の最上流にある「池所」と呼ばれる地ですが、なぜ、集水面積の小さい最上流部に築造したのでしょうか。もう少し下流に行けば集水面積も大きくなります。地形図を見ると堰堤建設の適地はあるように見えます。現に下流部に2基の砂防堰堤が建設されています。ただ、『兵庫のため池誌』を見ると、「源重郎が自分の所有地に、自分の費用で築造……」とあることから、下流の適地は光庵家の所有地ではなかったのかも。

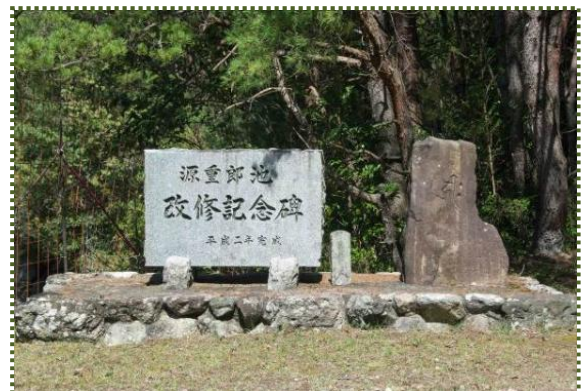
写真-8 改修記念碑(左)と「ペダイさん」石碑(右)

また、池の天端左岸部に平成2(1990)年の改修記念碑があり、その横に「ペダイさん(弁財天)」と呼ばれている自然石の石碑が立っています(写真-8)。高さ1m余り、幅60cm程度で、中央部に梵字が刻まれ、その右下に「享和二壬戌(みずのえいぬ)年三月日」と刻まれています。「三月日」の意味不明。これは、二代目源重郎が池の普請を開始した年です。梵字は「キリーク」と読み、成年の守り本尊である阿弥陀如来を意味するとか。

なお、天保時代の絵図では、石碑は池の西北部に描かれているとのことなので、平成の改修の際に記念碑横に移設したと思われます。

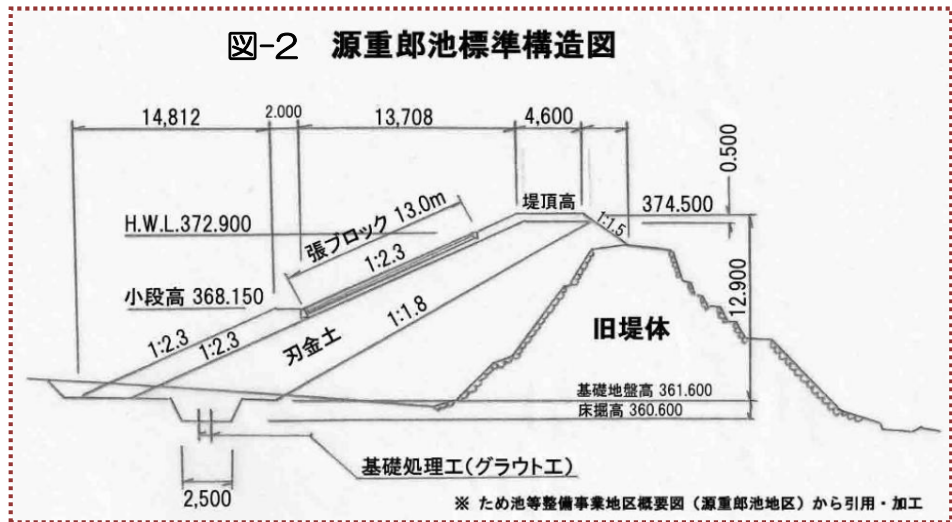
改修前の池堤体は、図-1のように上下流面いずれも法勾配がきつく、雑石を積んで侵食防止を図っていました。

型式は中心刃金式でしたが漏水が止まらないことから、改修に際しては図-1のように前面に刃金土を付加し、さらに波浪による侵食防止のため平張ブロックを張っています。また、堤体前面に付加した盛土によって貯水量が減るので、堤体を1.4m嵩上げして容量の減少分をカバーしています。

ただ、図-2の構造図の旧堤体は腹付け後の形状なので、当初はかなりスレンダーだったと考えられ、当初の堤体形状に少し無理があったのでは。
