■ 工事写真で振り返る山田池堰堤の施工

※発行：令和2（2020）年11月 『ひょうご水百景』No.115

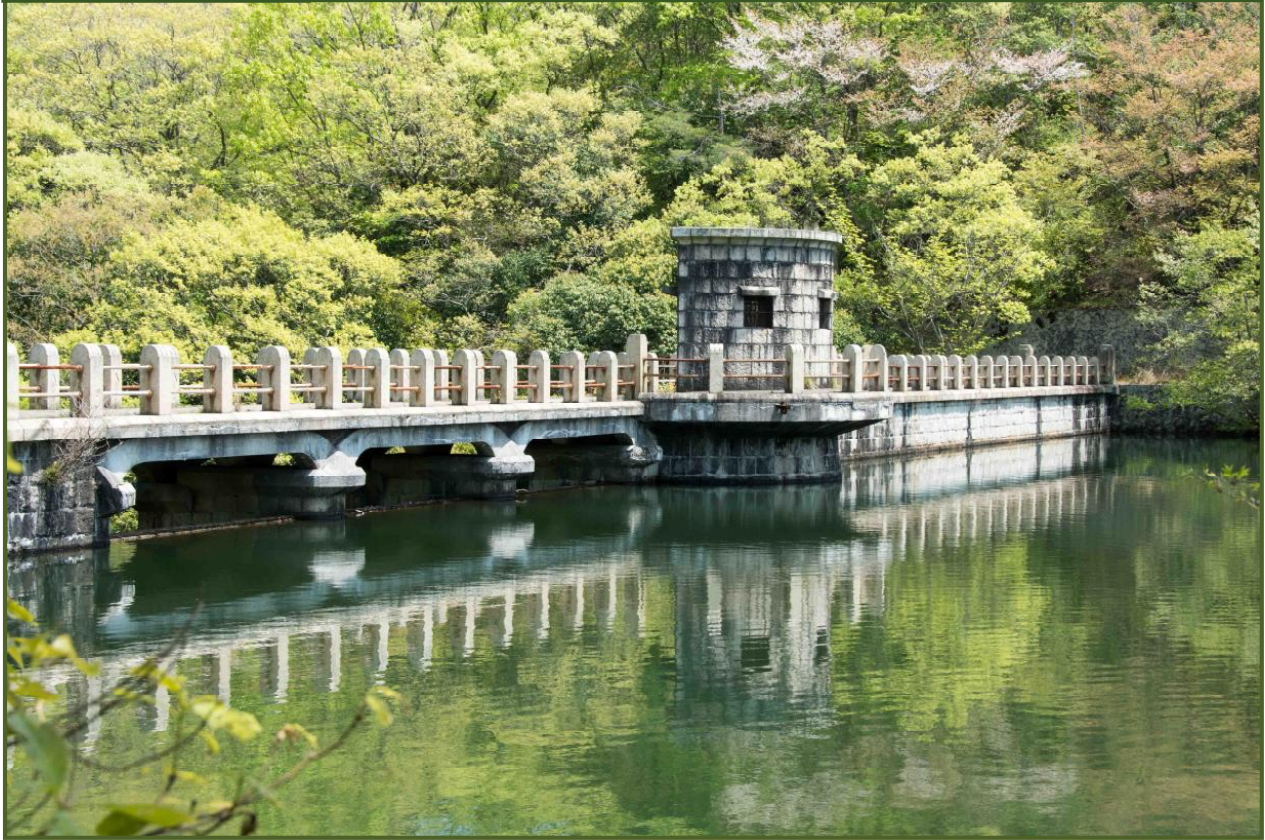
写真-1 山田池堰堤の洪水吐と引水塔（令和2年4月撮影）

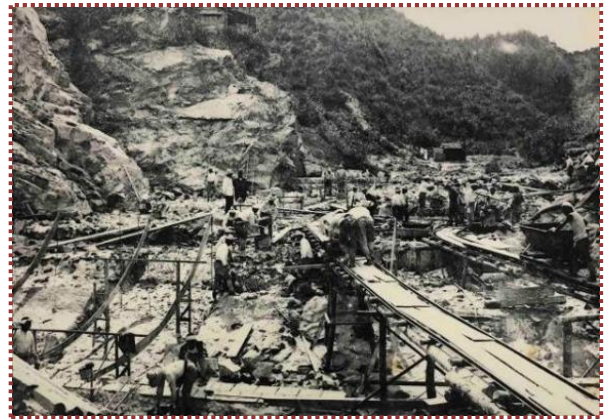
写真-4 昭和5年9月 床掘部粗石モルタル埋め戻し済

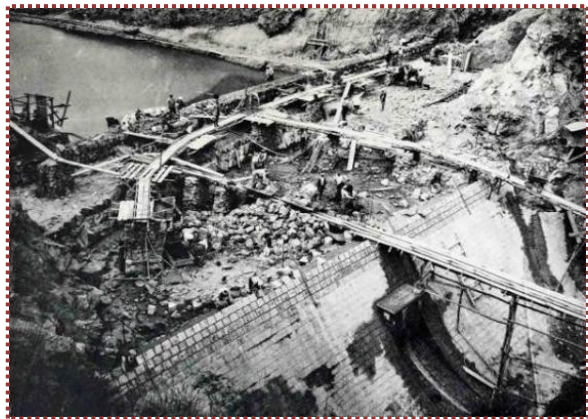
写真-8 昭和6年3月下流から撮影 築堤出来高平均 15 尺

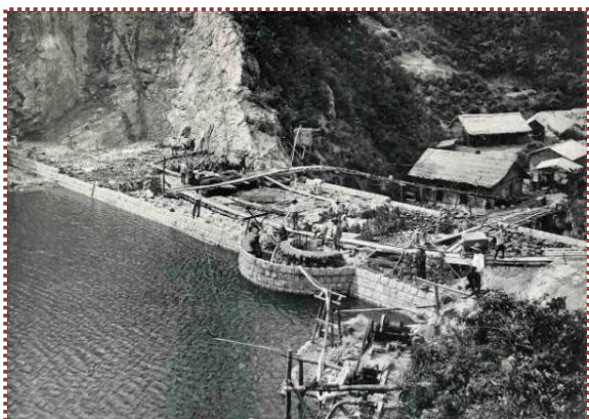
写真-9 昭和6年6月上流から撮影 築堤出来高平均 25 尺

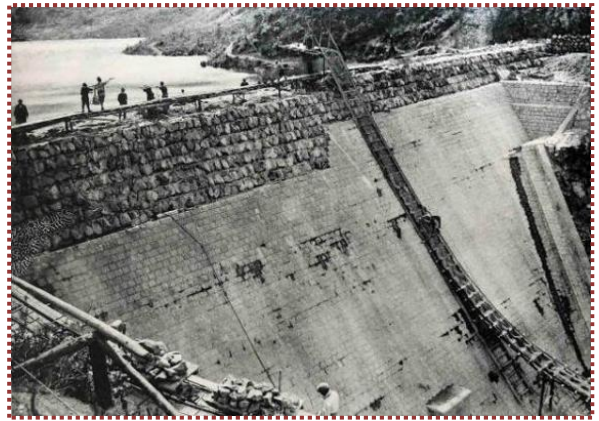
写真-14 昭和7年3月下流から撮影 築堤出来高平均55尺

堤体下部の打設に際しては、堤体表面に張る花崗岩の間知石を上下流面の型枠代わりに施工していました。しかし、上部になると打設ボリュームが小さく、そのため工事の進捗が早くなり、花崗岩の間知石の供給が間に合わなくなったようで、写真-13・14のように粗石を積んで型枠代わりとし、花崗岩の間知石は後追いで堤体表面に張り付けています。
