■ ふるさと川の整備事業により“水と緑の憩いの場”が誕生

■ 阿久根台風から 70 年、風化する災害の記憶

※発行：平成27（2015）年9月 『ひょうご水百景』No.52

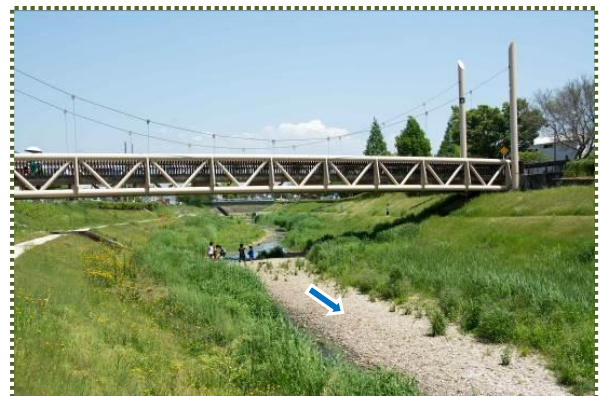
写真-3 ふるさと橋を望む

護岸には自然石を用い、前面には木杭やヤシ繊維ロールを敷くなど生物環境に配慮していますが、何といても緩傾斜の堤防が、水際に近寄りやすくしています。ランドマークとなっている「ふるさと橋」の左岸には町が整備した「野添であい公園」、右岸には平成 19 (2007) 年 10 月開館した「兵庫県立考古博物館」があり、水と緑の憩いの空間が広がっていて、休日には多くの町民が散策する姿が見られます。

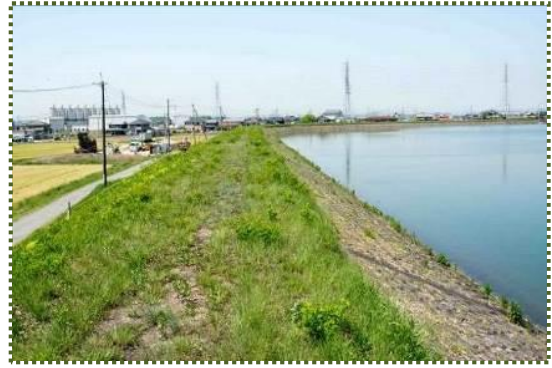
写真-4 長法池西堤防

右の写真-4 は、昭和 20 (1945) 年に決壊した西堤防の現在の状況です。

長法池築造の由来は、金澤俊良翁頌徳表によれば、翁等先人達により、明治二十一年この地に溜池を計画して、新田に水を引くべく工を起し、同二十四年艱難辛苦の末、難工事を完遂し、一應の形成をみたるも、翌二十五年夏の豪雨により堤防決壊し、修復不能の状態となる。時の加古郡長深く民情を察知、直ちに復旧を計画し、県知事に懇願、国庫補助を仰ぐ。翁等先人達は、関係農家の委任にもつき協議、淡河川にその源流を求め築造を再度計画、明治二十七年にその工を起し同二十九年に完成せしと云う。その後余水吐、堤防等の補修は重ねられしも、昭和二十年十月九日、本地方に襲来せる阿久根台風の集中豪雨により、西堤防中央部決壊、下流地域に多大の被害を及ぼす。時あたかも太平洋戦争終結の年にして、長期に亘る戦争による疲弊と、冷夏による希有の凶作により耐乏生活の究極にありしが、関係農家は一致協力し復旧に心血をそそぐ。以後時日の経過に伴い以前の決箇所個所及び南堤防よりの漏水著しく、先輩諸氏大改修を上申する。

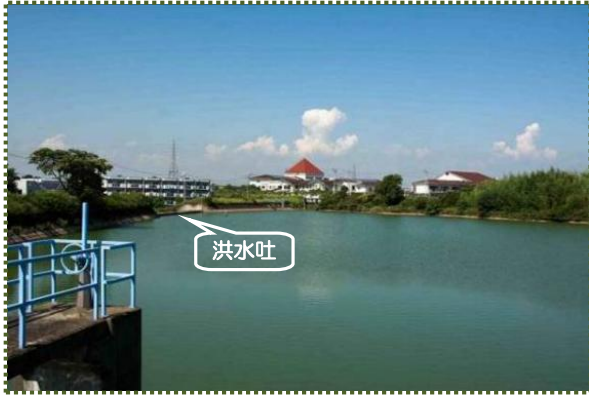
写真-8 新川池

新川池は、文字どおり喜瀬川を堰き止めて築かれたいわゆる“川池”です。池横にあるお地藏様の祠側面に「昭和二十七年十月建之 発起人 岡本講^{※2}」と書かれているので、おそらく犠牲者の七回忌に建てられたものと思われます。(写真-9/10)

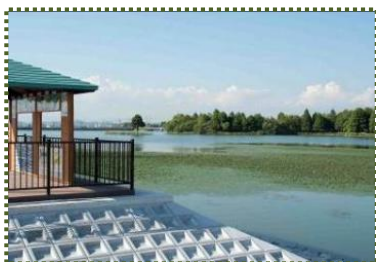
写真-12 天満大池

池畔にある天満大池説明板の「歴史」の中で、「昭和20年の阿久根台風では、長法池から天満大池中堤、河原山池が決壊し、国道2号と交差する国鉄陸橋^{※4}に漂流分がたまり、土山本村が浸水する災害がおき、昭和60(1985)年～平成9(1997)年の改修工事、(中略)で現在の池の形になりました。」と書かれています。

なお、『兵庫のため池誌』の天満大池の項では、「阿久根台風により大池の南西部の堤体が決壊。その洪水は河原山池の西側道路上の堤塘を押し流し、奔流は一挙に下流の川池をも巻き込み、国道2号から山陽本線の土山駅にも大きな被害をもたらした。」と記されています。

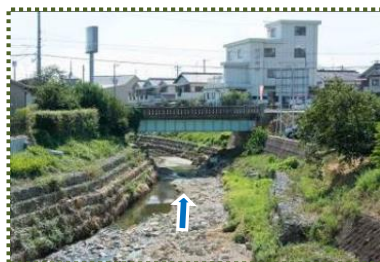
写真-13 国道2号 喜瀬川橋

※3 喜瀬川橋：L=15.5m。昭和6(1931)年供用開始で、完成からすでに90年以上経過している“超”老朽橋ですが、阿久根台風による洪水にも耐えて今なお現役である。

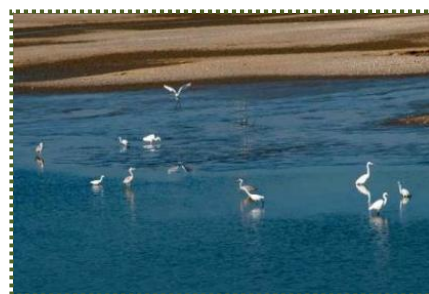
写真-15 水位を下げた長法池に餌を求めてコサギやアオサギが飛来（平成24年10月）

す。
阿久根台風災害において多くの溜池が決壊しましたが、10月初旬であれば通常田んぼの水は不要なので、池の水位は下げていたはず。それでも耐えきれなかったのか、あるいは戦争のために多くの男性が村を離れ、溜池の管理が十分にできていなかったのか。いずれにしても、土堰堤は越水にきわめて弱いので、洪水吐の放流能力を十分に確保するとともに、田んぼに水が不要になったら速やかに水位を下げるなど、池の安全管理に万全を期すことが大切です。
