写真-1 立ヶ畑堰堤（平成25年6月撮影）

### ■ 流域の荒廃がもたらす濁水を排除する

※発行：平成 28（2016）年 3 月 『ひょうご水百景』 No.58

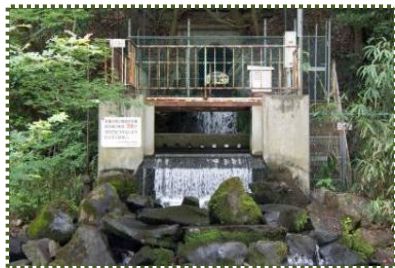
写真-2 分水堰堤で取水した水の吐口

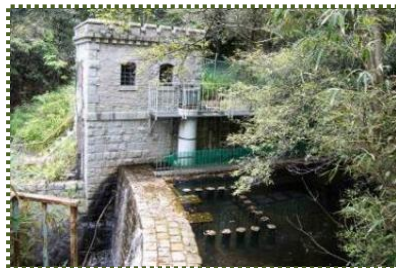
写真-3 烏原川分水堰堤と覆屋

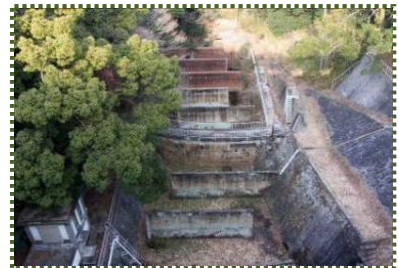
写真-4 堰堤直下の沈澄池

しかしながら、量的には少ないものの濁水の貯水池への流入は避けられず、濁水は土粒子が細かいため濁度がなかなか下がらず、そのため奥平野浄水場の処理能力をオーバーすることも。そこで、明治 38（1905）年に急遽堰堤直下に沈澄池（ちんちようち）を設け（写真-4）、さらに堰堤嵩上げ時に沈澄池の南斜面に硫酸バンド注入用の混薬室（今は撤去されている）を建設し、硫酸バンドの薬液を注滴することで土粒子の速やかな沈降を図る仕掛けを設けています。

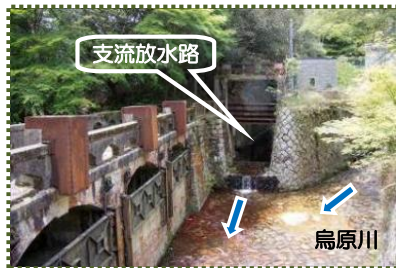
写真-6 締切堰堤（3門の鑄鉄製ゲート）

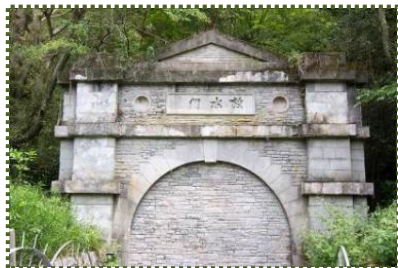
写真-7 本流放水路の扉門（「放水門」と刻字）

バイパスの仕組みは次のとおりです。烏原川（清水谷）を本流とし石井川（伊屋谷）を支流<sup>\*1</sup>として、本流、支流の貯水池流入部に分水堰堤（取水堰堤）を設けています。石井川の濁水は、分水堰堤から支流放水路（隧道と2ヶ所の開渠を合わせてL=478.8m）に流れ込み、支流放水路吐口部で本流に合流します。合流後、放水門から本流放水路（4ヶ所の隧道と5ヶ所の開渠を合わせてL=771.5m）に流れ込み、貯水池をバイパスして放水路吐口部で、立ヶ畑堰堤下流の石井川に落下します。本流にあっては  $0.56\text{m}^3/\text{秒}$ 、支流にあっては  $0.28\text{m}^3/\text{秒}$  以上の水が、分水堰堤を越えて放水路に流れ込むようになっています。

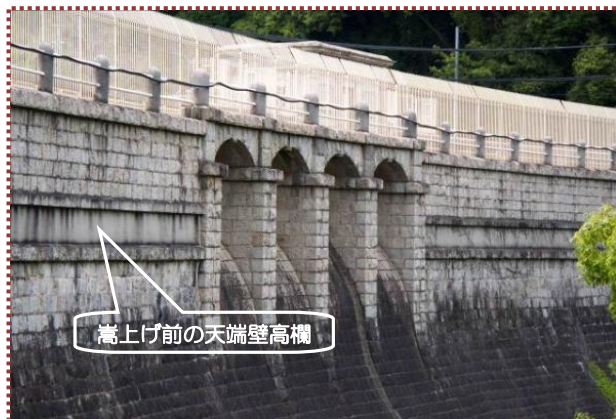
写真-8 立ヶ畑堰堤嵩上げの跡

嵩上げに際し、旧堰堤の天端壁高欄を残しています。現在、洪水吐の左右に見られる水平ラインがそれです。(右の写真参照)

また、取水塔覆屋の三角破風は、嵩上げ後平屋になっています。

嵩上げ工事は、大正 2(1913)年 8 月 17 日に着手し、大正 4(1915)年 3 月 31 日に竣工、堰堤の高さは 33.3m になり、有効貯水容量は、約 33%増加して約 108 万 m<sup>3</sup>から 144 万 m<sup>3</sup>になりました。

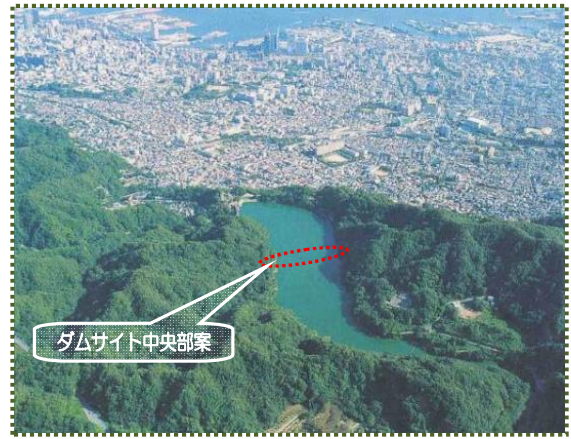
写真-11 烏原貯水池空撮 (「歴史が語る湊川」から引用)

新湊川水系烏原川に平成 20 (2008) 年に完成した石井ダムは、昭和 42 (1967) 年度に予備調査 (ダム建設の可能性を調査するもの) を開始、ダムサイト候補地として烏原貯水池の末端部、中央部、既設立ヶ畑堰堤の嵩上げの 3 案について地質調査等を実施しました。調査の結果、末端部案は山体が小さいこと、嵩上げ案は右岸痩せ尾根の透水性に問題があることからいずれも却下、中央部案が最も可能性があると判断されました。

昭和 47 (1972) 年度から実施計画調査 (ダム建設を前提にさらに詳細な調査を行うもの) に移行し、中央部案について左右岸合わせて 500m 近い横坑調査等を行いました。その結果、河床部に破碎変質幅 30~40m の断層が分布することから重力式ダムの建設は困難と判断、フィルタイプにすると直上流を横切る断層 (布引断層\*2の走向線上にある) をダム敷下に置くことになるため、このサイトでのダム建設を断念しました。

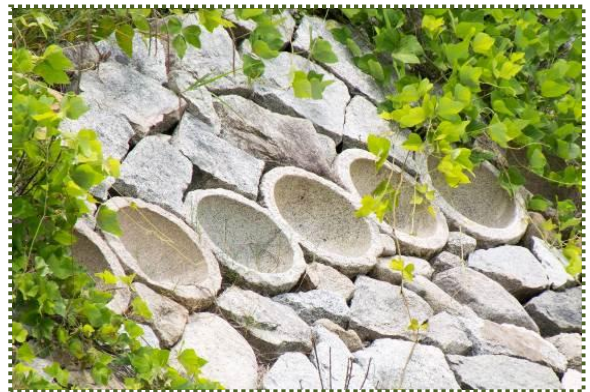
写真-12 貯水池法面に並べられた石臼

堰堤に近い貯水池右岸法面には、法面保護のための張石に混じって、約 90m の間に 160 個の水車用の石臼が並べられています。これは、明治 37 (1904) 年、立ヶ畑堰堤築造により離村を余儀なくされた烏原村の人々から提供されたもので、人々がこの地に暮らしてきた証を残すために、石臼を法面保護材として設置したものです。
