■ 但馬漁火ラインから佐津川下流を望む

■ “蛇抜け”による「大山津波」が佐津の海を黄土の海と化す

■ 荒廃砂防事業により整備

※発行：令和 3（2021）年6月 『続・ひょうご水百景』 No.128

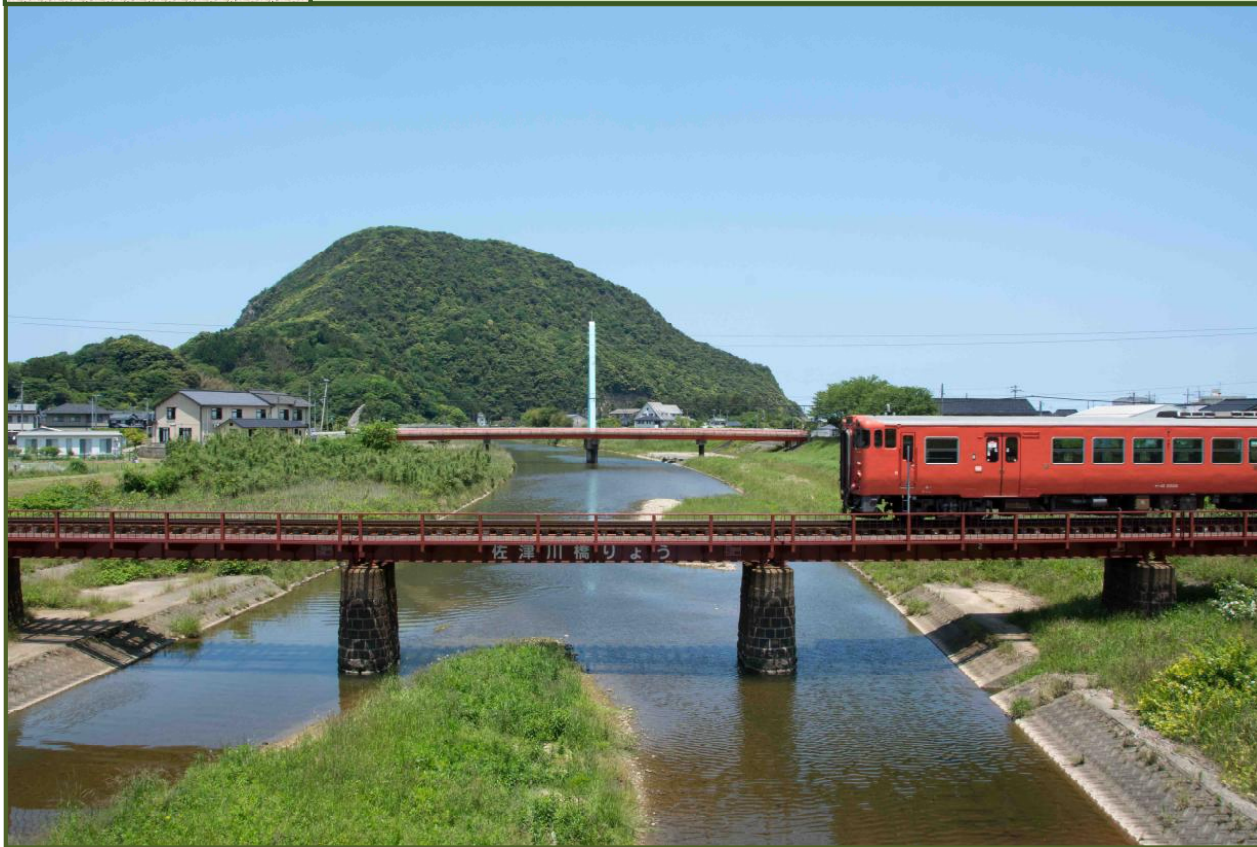
写真-1 佐津川橋から下流を撮影（令和2年5月）

上の写真-1は、主要地方道11号・香美久美浜線（日本風景街道の一つ「但馬漁火ライン」*1）の佐津川橋から佐津川（さづがわ）下流方向を撮ったものです。目の前の橋梁は、JR山陰本線の佐津川橋梁、その向こうに見えるのは町道橋の佐津川橋で、この橋には斜張橋の歩道橋（通称「さづっ子橋」）が併設されています。この付近は河口に近く、流れもほとんどない状態ですが水はきれいです。

写真-1のように、日頃は穏やかな表情を見せている佐津川ですが、江戸後期には「蛇（じゃ）抜け」により「大山津波」（大規模土石流）が発生し壊滅的な被害を受けたことが、佐津川上流にある三川権現社（みかわごんげんしゃ）の「三川山（みかわさん）縁起鈔」に記されています。当時の人々にとって、蛇行した川を流れ下ってくる土石流は、山から抜け出した大蛇が流れ下ってくるように見えたのかもしれません。

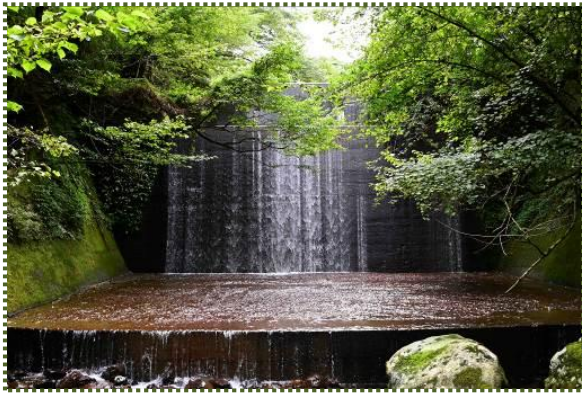
写真-6 三川堰堤

権現橋から約500m上流の佐津川が二股に分かれる地点直下に築造されているのが「三川堰堤」（写真-6）です。これが佐津川の上流部にある堰堤と思われます。左岸袖部に埋め込まれた銘板には、施主名、施工業者名とともに「通常砂防工事、三川堰堤、昭和41年4月着手、昭和41年9月竣工」と刻まれていました。堆砂敷は、下の写真のようにほぼ満砂状態^{※3}でした。さらに奥に行き、崩壊跡地を見たのですが、クマとの遭遇が怖くて断念しました（一応熊よけの鈴は持っていました）。

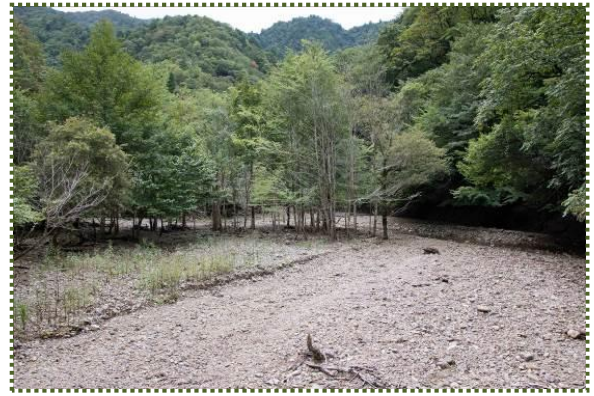
写真-7 ほぼ満砂状態の三川堰堤堆砂敷

※3 満砂状態：これで砂防堰堤の機能が失われているわけではなく、堆砂による河川勾配の緩和により流下エネルギーを減少させる機能および洪水時の緩勾配区間での一時的堆砂による流出土砂の調節機能は何ら損なわれてはいない。また、河川の不安定土砂の固定や側方の山脚を固定し山崩壊を防止する効果も期待できる。満砂により砂防堰堤の機能がなくなっていると誤解する人が多い。

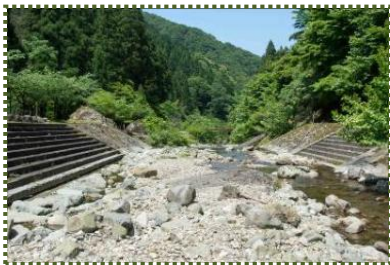
写真-8 階段護岸工

そして、平成 3 (1991) 年度から 7 (1995) 年度にかけて荒廃砂防事業（水と緑豊かな溪流砂防事業）により、三川権現社の前を流れる佐津川の延長 520m 区間において、砂防ダム 1 基、床固工 4 基、そのほか自然石を用いた岩組護岸や階段護岸などが整備されています。
