ひょうご 水百景

No.2-1 住吉川（神戸市東灘区）

～文豪・谷崎潤一郎の小説『細雪』が語る阪神大水害～

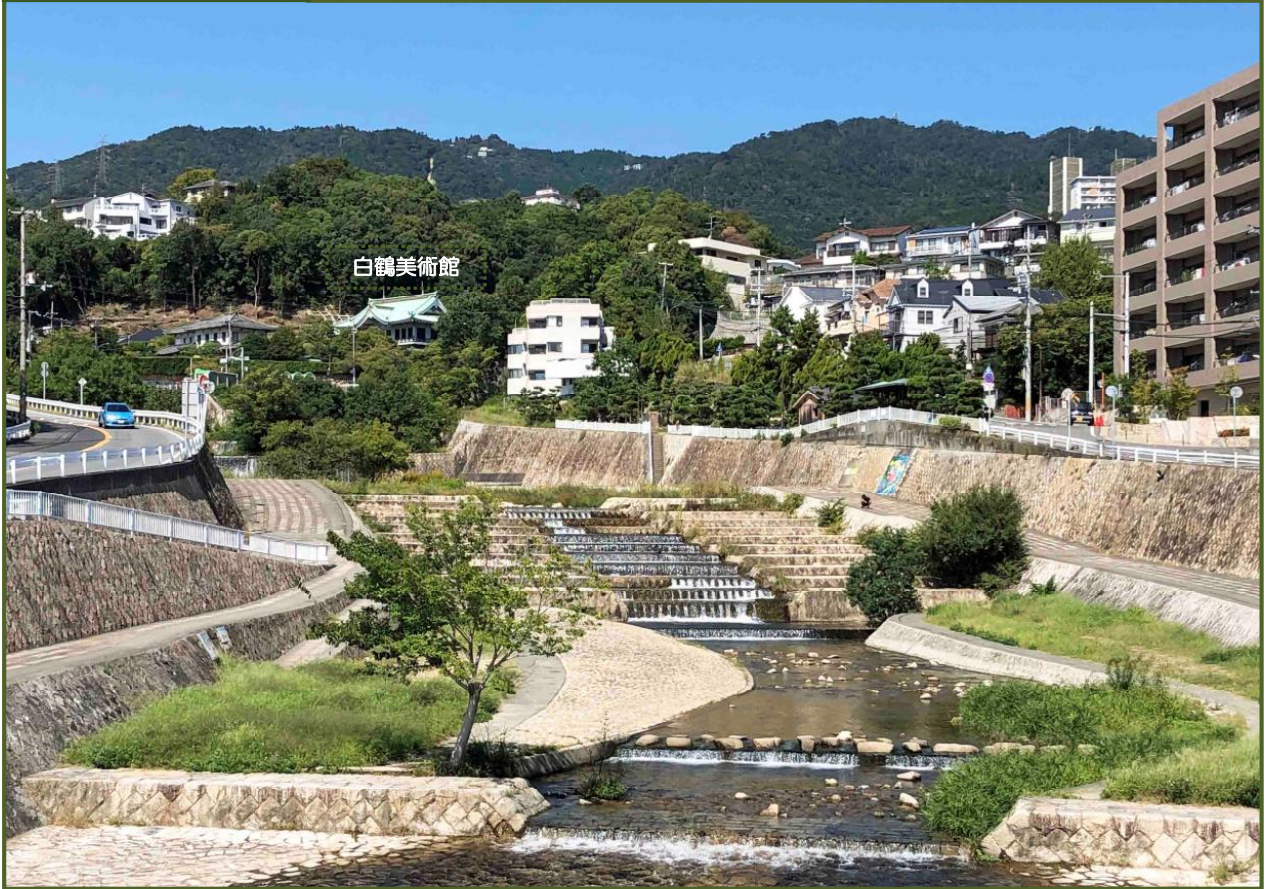
写真-1 新落合橋から住吉川上流を撮影（令和元年10月）

上の写真-1は、新落合橋から花崗岩の切石で築かれた落差工が連続する急勾配の住吉川を撮ったものです。前方に見える緑色の屋根の建物は、白鶴酒造創業家7代目当主・嘉納治兵衛の収集品を展示するため、自らの古希を記念して昭和9（1934）年に開館させた白鶴美術館です。

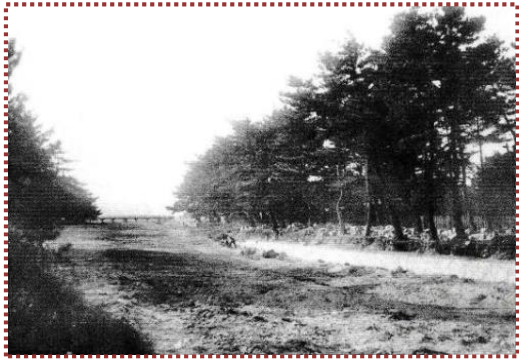
江戸時代、六甲山から流れ出てきた花崗岩礫などが多い住吉川河畔には、水害防備林として荒れ地に強い松が植えられ、河口近くまで松林が続いていたそうです（写真-3）。地味の痩せた河畔の農地は、農作物の収穫が期待できないため、軽い年貢しかかけられませんでした。こうした土地を「反高場（たんたかば）」といい、そこが松林であったため「反高林（たんたかりん）」と呼ばれていました。現在では、河畔にわずかばかりの松林が残るのみです。

写真-3 住吉川と反高林 (『住吉川アルバム』から引用)

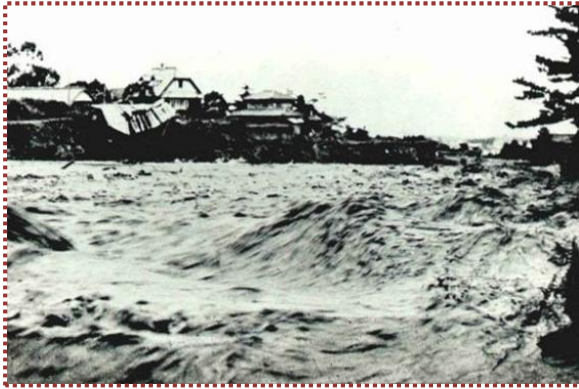
写真-7 は野村財閥の野村徳七邸付近の状況ですが、うねる濁流の勢いが圧巻で、あちこちで飛沫が上がっています。写真-8 も同じ野村徳七邸付近の状況です。写真-9 は白鶴美術館下の状況です。美術館は何とか持ちこたえたようですが、数軒あった人家は跡形もなく、河原を巨礫が埋め尽くしています。写真-10 では、阪神国道・住吉橋の上を濁流が洗っています。写真-11 も同じく住吉橋ですが、流されてきた巨石が橋の上流を埋め尽くしています。写真-12 では、住吉橋の仮橋ができ、巨石を移動させて流れを元の流路に戻しています。

写真-7 野村邸付近から見た奔流 (7/6) (神戸市HPから引用)

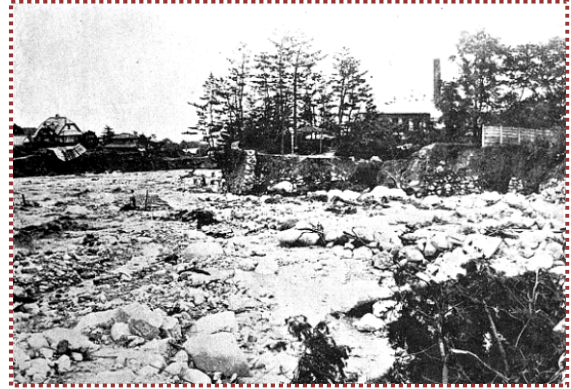
写真-8 危険な状態の野村邸北部川岸 (神戸市HPから引用)

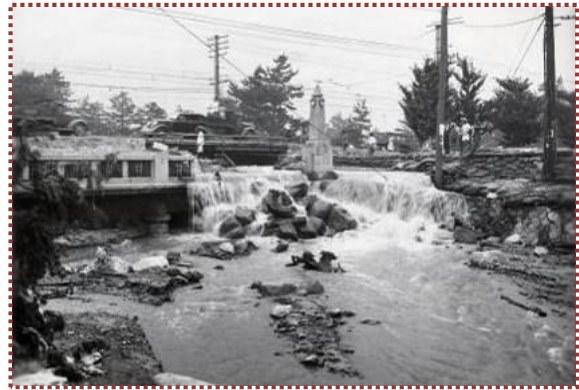
写真-10 阪神国道・住吉橋付近の惨状 (神戸市HPから引用)

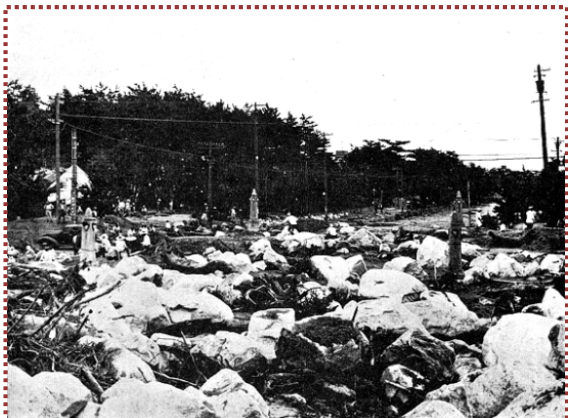
写真-11 惨憺たる阪神国道・住吉橋付近 (神戸市HPから引用)

住吉川の被害状況を見ると、西谷川合流点の下流付近から阪急電鉄の下流周辺までの被害は甚大で、樹木や家屋は上流から流されてきた土石に埋もれてしまっています。阪急電鉄の線路上に堆積した土砂は厚さ3m近くに及び、押し流されてきた岩石は大きなもので1.5m角のものもあったとか。12~15cmほどの石が最も多く、周辺は岩石、小石、土砂が大量に堆積し、中には家屋の鴨居にまで達するような場所もあったとか。
