■ 関東大震災を機に堰堤の耐震性を調査する

■ 恒久的な耐震補強対策に向けて第3次ダム調査研究会を設置

※発刊：平成 24 (2012) 年 7 月 『ひょうご水百景』 No.14

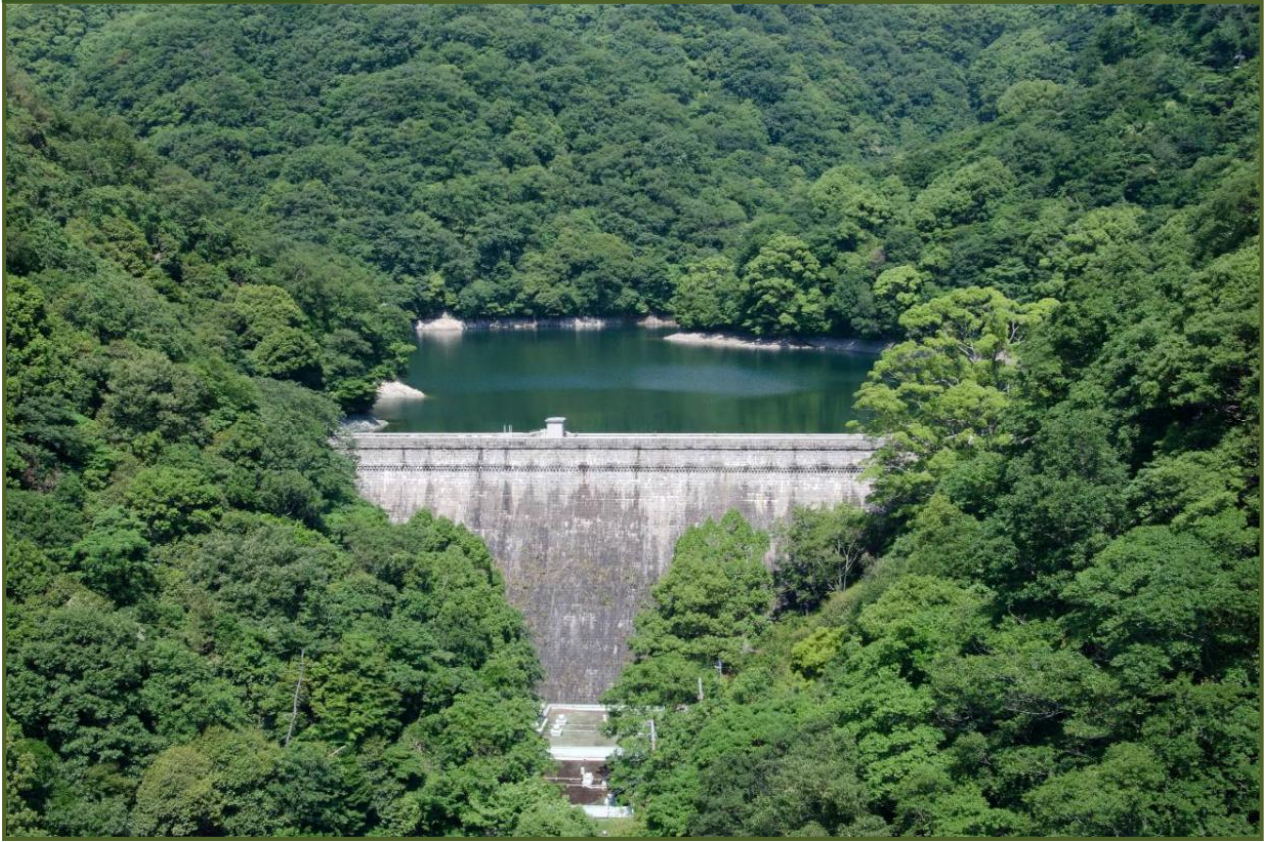
写真-1 神戸布引ロープウェイから布引五本松堰堤を撮影（平成24年6月）

■ 数々の試練に耐えて堰堤は今なお健在で、その機能を発揮している

上の写真-1は、神戸布引ロープウェイから五本松堰堤を撮ったものです。日本人が設計し日本人の手で築造されたわが国初のコンクリートダム・布引五本松堰堤も、完成後すでに120年以上が経過しました。この間、昭和13(1938)年の阪神大水害や昭和42(1967)年の豪雨災害、平成7(1995)年の阪神・淡路大震災など、いくつもの試練に耐えて、今なお堰堤は健在で、その機能を発揮しています。

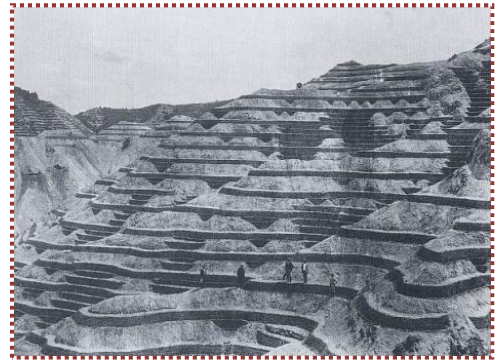
写真-2 砂防植林が始まった明治 36 年の再度山
（『六甲山緑化 100 周年記念誌』から引用）

明治 35 (1902) 年 2 月から 3 月にかけて、再度山修法ヶ原においてクロマツやヤシャブシの試験植栽を行い良好な結果を得たことから、同年 11 月 13 日、神戸区所有の山林（現在は北区内の神戸市有林）45ha を対象に植林作業に着手しました。これが、荒廃した六甲山に緑を回復させる大規模かつ計画的な植林のはじまりとされています。

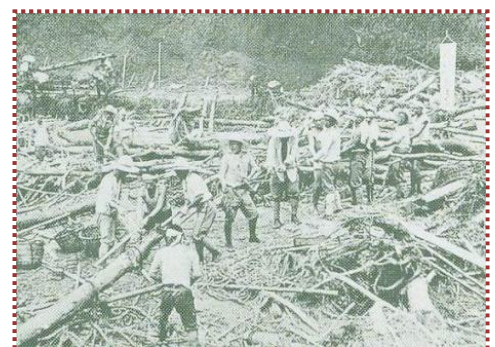
写真-3 布引貯水池に堆積した流木（昭和 13 年 7 月）
（『神戸市水道百年史』より引用）

この時、布引貯水池には大量の土砂や流木が流入し貯水容量が大幅に減少（75 万 m³⇒50 万 m³）したため、神戸市は昭和 15 (1940) 年に原口委員会（委員長：原口忠次郎内務省神戸土木出張所長、後の神戸市長）を設置し、利水機能の回復について調査検討を行っています。

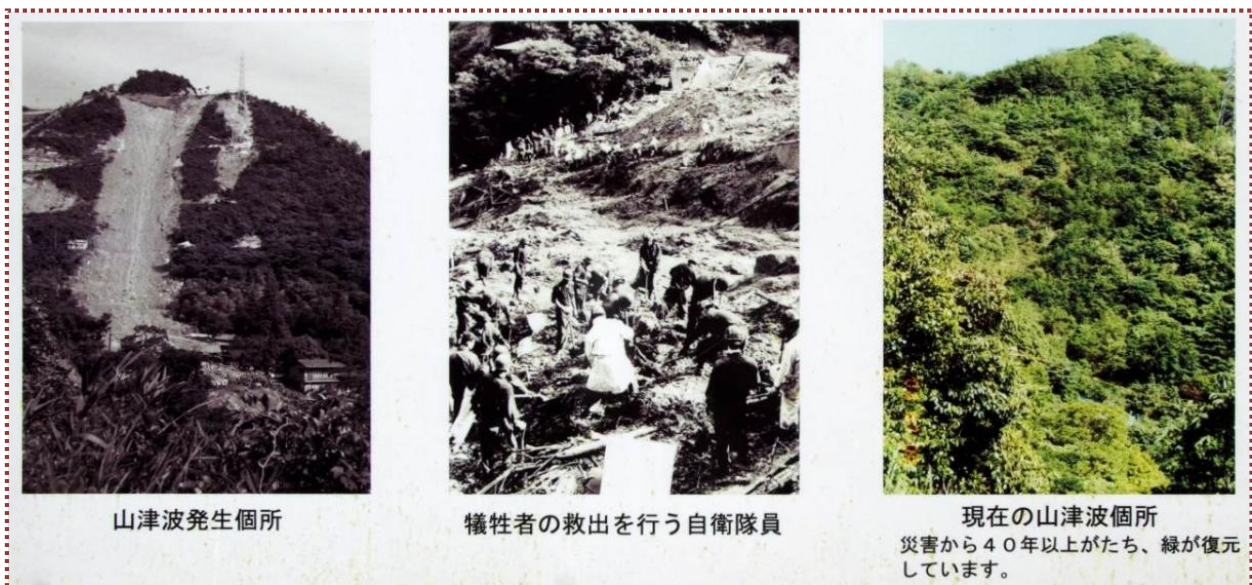
当堰堤の北、約 600m にある世継山では、造成されたゴルフ場^{※3}の北側斜面で大規模な斜面崩壊が発生し、約 5,200m³の土砂がふもとの市ヶ原集落を襲いました。この崩壊により、多くの人家とともに駐在所や茶店までが土砂に飲み込まれ、21 名の尊い命が失われました。

写真-4 六甲砂防事務所現地説明板から引用

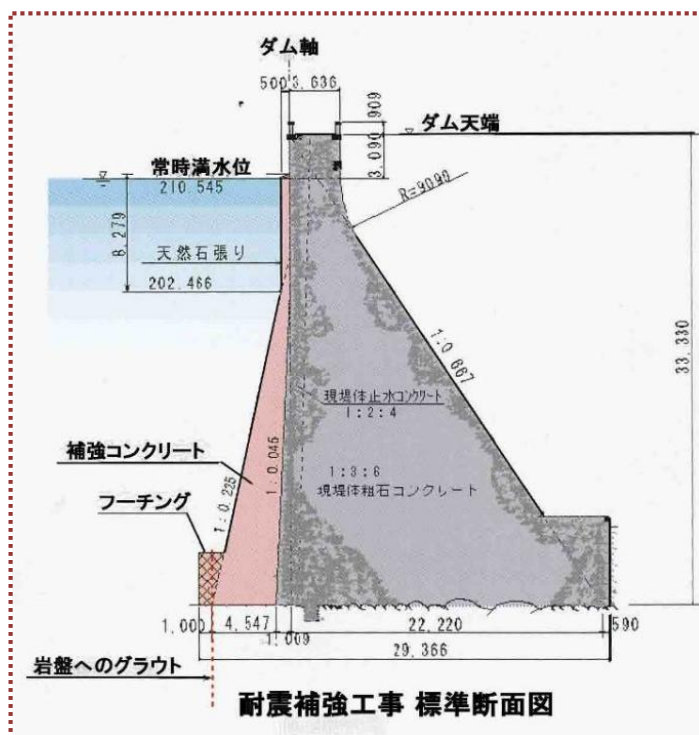
コンクリートダムの安定条件として、予想される外力に対して必要な強度を有し、滑動しないこと、転倒しないことの三つがあります。そのうち、当堰堤で問題となるのは「転倒」に対する安定性です。重力式ダムの場合、堤体を倒そうとする水圧等に対して、堤体の重さで抵抗するものですが、当堰堤の場合、地震時動水圧や揚圧力を考慮すると重さが不足するという事です。

耐震補強対策は、上流面に補強コンクリート（フィレット）を打ち、フィレットにかかる水圧で堤体を重くして転倒に対する抵抗力を大きくする工事で、平成16（2004）年度に完成しています。

図-1 「布引五本松堰堤耐震補強」パンフレットから引用・加工

- ① 上流面にセメントガンでモルタルを吹き付けて漏水を防止する。
⇒ 昭和 26 (1951) 年に、堤体上流面の堆砂面 (常時満水位-15.3m) より上部にモルタル吹付工事を施工している。その結果、施工前は、満水時で 1,000m³/日 (毎分約 700ℓ) を超える漏水があったが、施工後約 250m³/日に減少している (ダムの安全性を判断する上で重要な指標は「漏水量が増加傾向にあるか否か」であって量そのものではない。ただ、それにしてもこの規模のダムで毎分 700ℓ は多い)。
- ② 下流側にロックフィルなどの押さえ盛土を施工して安定度を増す。⇒ H13~16 年度に代替策として上流面に補強コンクリート (フィレット) を実施 (図-1 参照)。
