### ■ 明治 25 年 7 月、未曾有の大洪水が千種川下流域を襲う

## ■ 災害からの復興に向けて～尾崎川を本流として拡幅、併せて亀の甲井堰を撤去する

※発行：平成29(2017)年1月 『ひょうご水百景』No.68

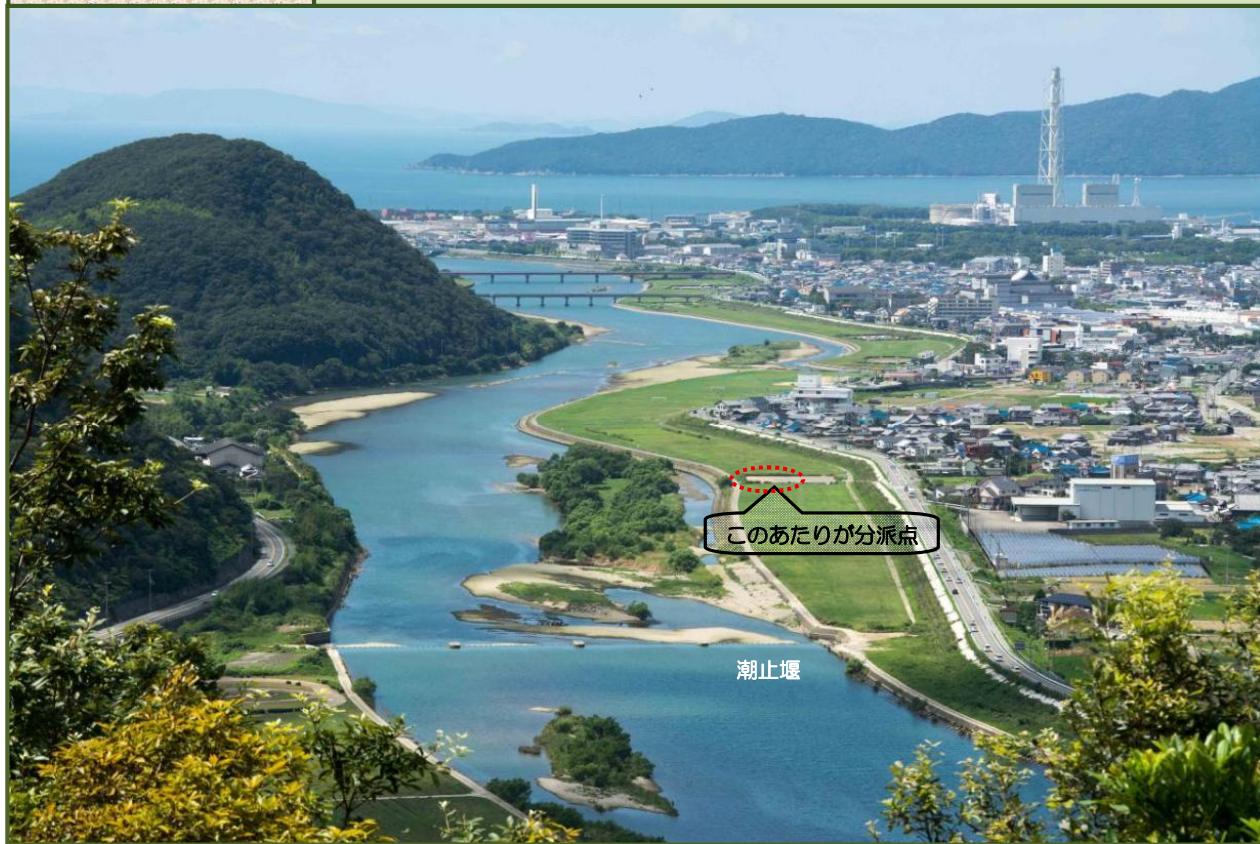
写真-1 茶臼山から千種川下流部を撮影（平成 27 年 8 月）

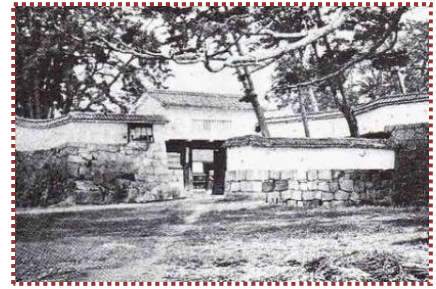
写真-3 赤穂城・二の丸門  
（『赤穂城史蹟名勝の探訪ガイド』から引用）

この工事では、明治 6（1873）年すでに廃城処分となっていた赤穂城※<sup>4</sup>の石垣が護岸に流用されています。赤穂城二の丸門跡の案内板には、「二の丸門を挟んだ東方の東北隅櫓台から西方の北隅櫓台にかけての石垣土塁は、明治 25（1892）年千種川の洪水による災害復旧と流路変更工事において、築石として使用するため取り除かれた。」と記されています。
