# ひょうご 水百景

## No.71 生田川（神戸市中央区）

～山津波が暗渠を閉塞、濁流は旧河道を流れ下る～

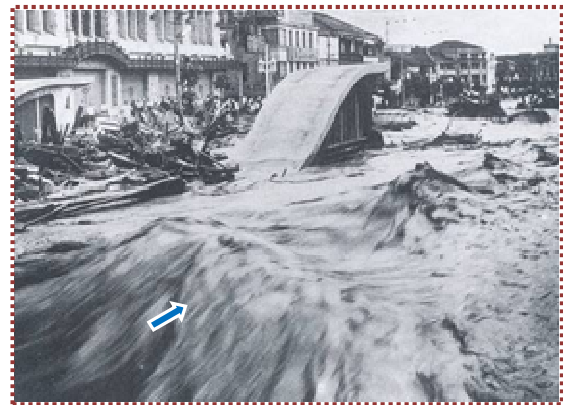
写真-7 三ノ宮駅前そごう付近の濁流  
（神戸市提供）

新生田川は神戸市の中心を貫く川で、被害はその区域において全く人々の予想以上に広範囲にわたり、しかも濁流は国際道路として誇る滝道から税関までの国道を流心として流れたのである。最も重要な部分を襲われたため、東西の交通は途絶し混乱の状態は全く筆舌に尽くせないものであった。
