### ■ 『細雪』に描かれた阪神大水害、あれから 80 年が経過

※発行：平成 30（2018）年 6 月 『ひょうご水百景』 No.85

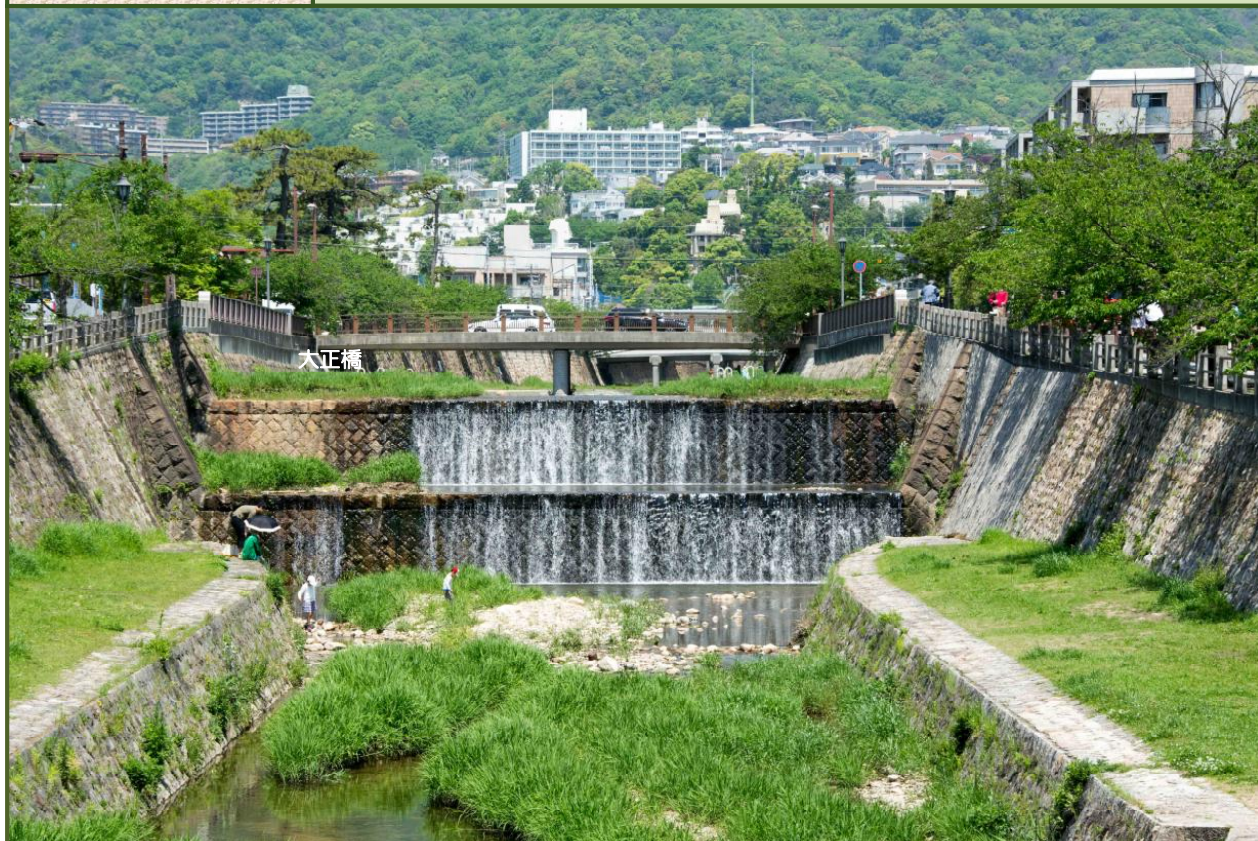
写真-1 国道 2 号・業平橋から上流を撮影（令和 元年5月）

上の写真-1 は、六甲山麓に広がる芦屋市街地を南北に貫流する芦屋川ですが、その芦屋川に架かる大正橋と落差工の間の河床下を JR 東海道本線が走っています。芦屋川が天井川であり、当時の汽車（明治 7 年 5 月大阪駅～神戸駅間が旅客線として開業）はこの高低差を克服できるほどの馬力がなかったことから河床下に隧道を設けたわけです。芦屋川のほか、住吉川、石屋川でも同様に河床下に隧道を設ける方式が採られています。

その後、隧道は複々線化工事に伴い大正 9（1920）年頃に解体され、芦屋川跨線水路橋に改築され現在に至っています。

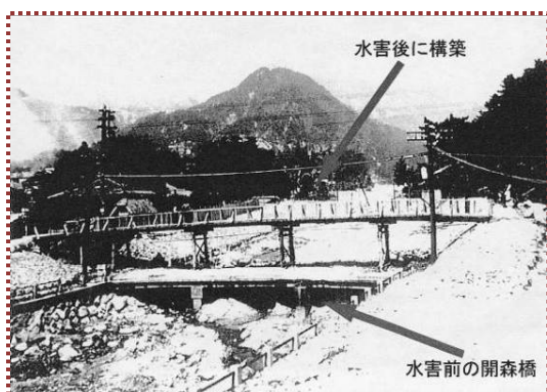
写真-2 阪神大水害後の開森橋付近  
（阪神大水害デジタルアーカイブ掲載写真を加工）

今から 80 年前の昭和 13 (1938) 年 7 月 5 日、六甲山から流れ下ってきた“山津波”は、阪急電鉄橋梁で堰き止められてその上流部から氾濫、さらに芦屋川を流れ下った濁流が跨線水路橋から溢水し、国鉄線路上を土砂が埋め尽くしました。

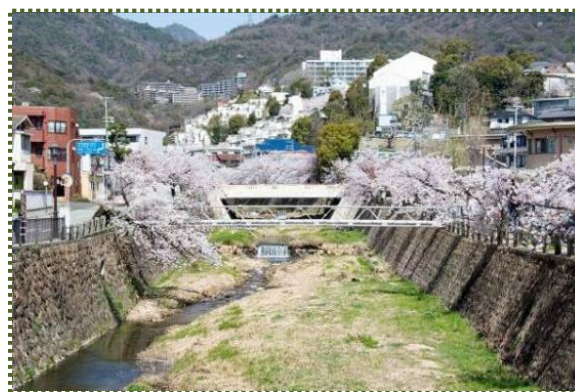
写真-3 阪急上流の氾濫地点（桜橋から芦屋川上流・開森橋を望む）

昭和 13 (1938) 年 7 月、連日の降雨と 5 日の集中豪雨により六甲山麓の広範囲にわたって山津波が発生、芦屋川では流れ出した流木や土石などが阪急の鉄橋によって堰き止められたため、行く手を阻まれた濁流が堤防を越え、東西方向に溢れ出しました。

「芦屋川は、5 日午前 10 時頃、山間部より一時に押し寄せたる濁流が、その内に大木を混入せるため、阪急芦屋川駅横の鉄橋に無数に引掛りて流水を阻止し、水位は増嵩して阪急電鉄線路より上流にて氾濫せり。しかも土砂の流出甚だしく水勢激烈を極めたるため、駅構内および東方ガードに奔流し附近住民は一瞬にして濁水に浸されたり。」

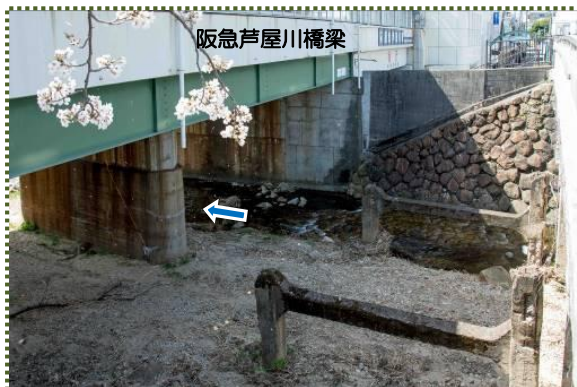
写真-4 阪神大水害で流失した旧桜橋の橋脚の一部

阪急芦屋川駅直上流には、流失した旧桜橋の橋脚の一部が現在も残っています（写真-4）。

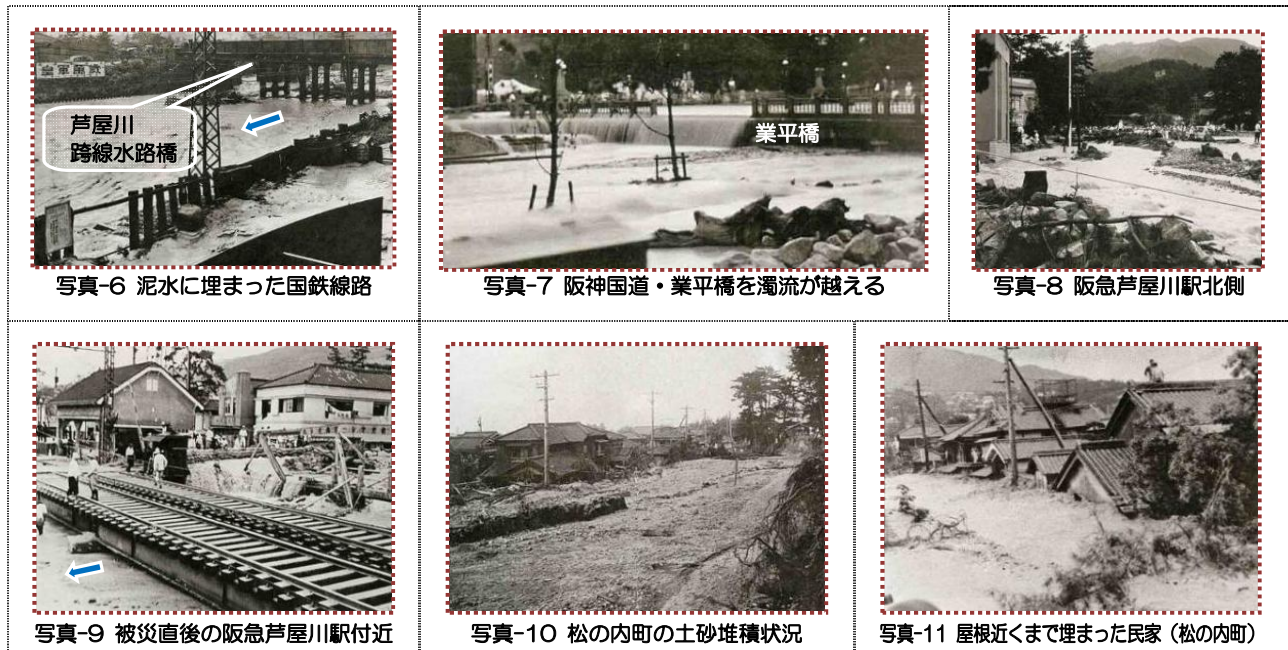
以下の 6 枚の写真は、芦屋市 HP『芦屋思い出写真館』の「芦屋を襲った大水害・台風」に掲載されている阪神大水害の写真です。現在の芦屋川からはとても想像できない光景です。
