# ひょうご 水百景

## No.74 生田川（神戸市中央区）

～濁流奔騰の修羅場と化した阪神大水害からの復旧・復興～

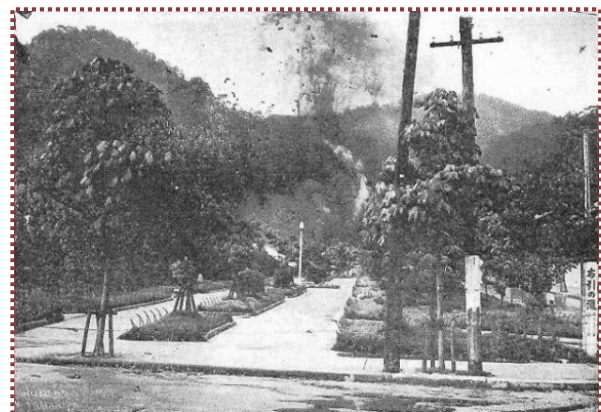
写真-6 7月11日午後5時20分 暗渠天井部爆破の瞬間  
（『神戸市水害誌・附図』から引用）

(11日) 工兵隊によって見事暗渠の天井が爆破され、摺鉢形に呑口を仕上げ仮水路工事を終えた頃、一方の暗渠入口も遂に発見、少量の水を流入させながら作業を進めるうち次第に通水量を増し、7月15日平水を全部流し込めるようになったが、これと同時に入口西側に掘削した土砂で堤防を築いたため、加納町から南一帯滝道方面の数日にわたる道路上を流れる水は全く止まり、本格的に土砂除去工事に取りかかることが出来たのである。

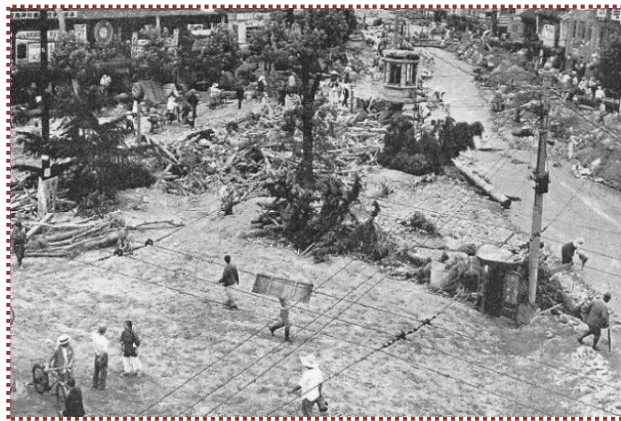
写真-7 加納町交差点での復旧作業 (7/8)  
(『神戸市水害誌』から引用)

災害科学研究所の調査によると、生田川における堆積土砂量は約47万立米で、この膨大な土砂の除去については、滝道付近・加納町三丁目に至る区間は貨物電車により搬出し、その他はトラックにより搬出したそうです。また、居留地一帯は商工会議所の手で除去され、生田川周辺地域が平常に復したのは8月中旬だったとか。

災害直後の加納町 3 丁目交差点付近は、写真-7 のように濁流で市電が脱線し架線が垂れ下がっていました。

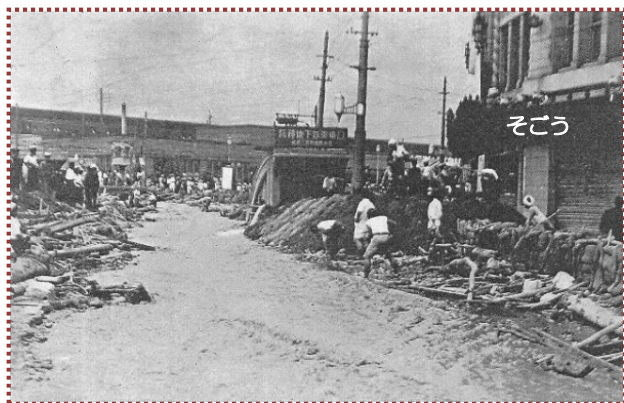
写真-11 国際道路の復旧作業（7/8）  
（『神戸市水害誌』から引用・加工）
