写真-1 名畑の流れ橋（平成25年7月撮影）

#### ■ コンクリート橋脚に改築以降、維持管理の苦勞が軽減

※発行：平成 29（2017）年 8 月 『ひょうご水百景』 No.75

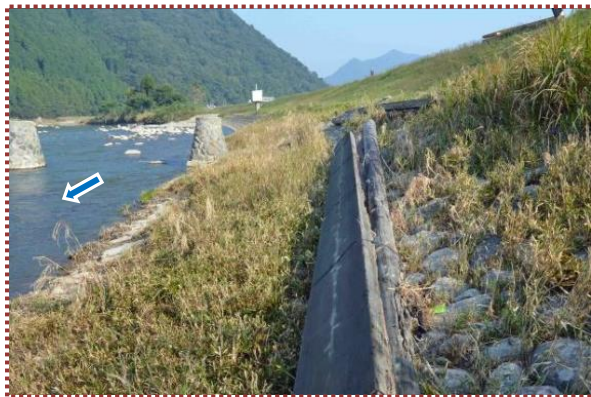
写真-3 ① 第 1 スパンに桁を架ける

- ① 第 1 スパン：堤防に最も近い第 1 スパンは、堤防の法尻部なので陸上作業が可能。丸太および橋板を約 15 人で担いで、低水護岸天端と第 1 橋脚の上に架ける。
- ② 第 2 スパン：第 1 スパン上に載せた 1 本目の丸太をスライドさせながら、第 2 橋脚の側面に突きつける。その際、3 人が丸太に跨って重しになる。丸太の下にはスムーズにスライドさせるため、「コロ」として鉄パイプを 2 本敷く。

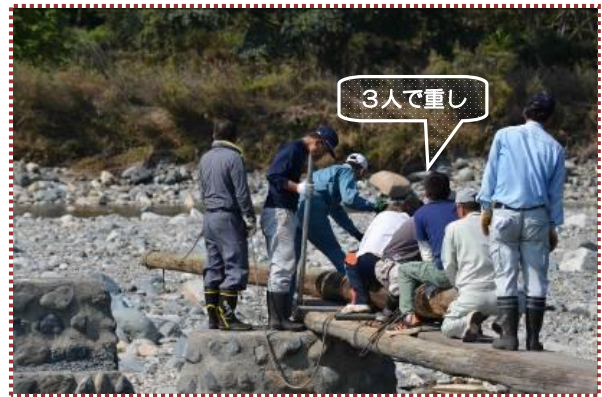
写真-4 ② 鉄パイプ2本の上に載せた1本目の丸太をスライドさせる

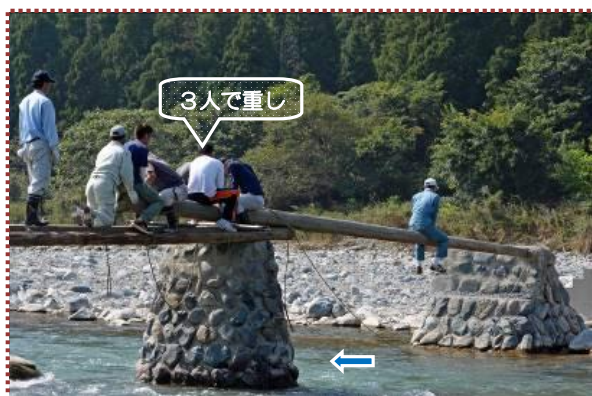
写真-5 ③ 1 本目の丸太の架設・一人目が渡る

- ③ 第 2 橋脚に突きつけた 1 本目の丸太上を一人がロープを背負って渡る。第 1 スパン上にいる 3 人は丸太に跨り、重しとなって、突きつけた丸太の先端がずり落ちないようにする。
- ④ 第 2 橋脚に渡った人は、丸太を第 2 橋脚上に据え付ける。

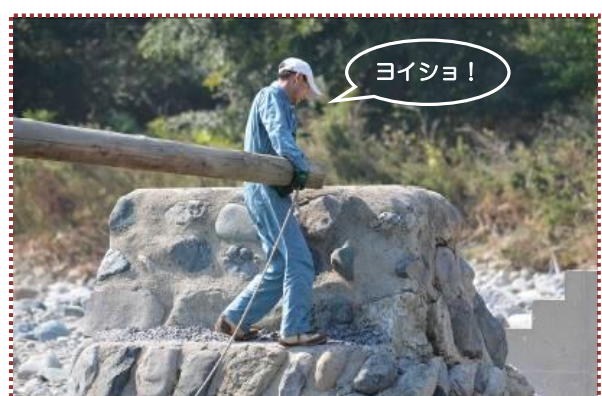
写真-6 ④ 1 本目の丸太を橋脚の上に設置する

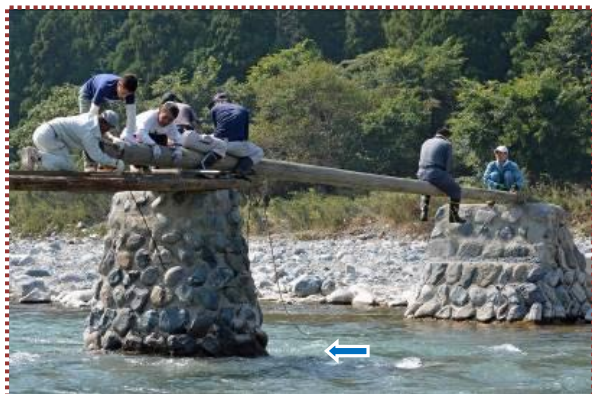
写真-7 ㊦ 二人目が渡る

- ⑤ 続いて、もう一人が第 2 橋脚に架けられた丸太を渡る。
- ⑥ 2 本目の丸太を 1 本目の丸太に載せ、第 1 スパンにいる人たちは、2 本目の丸太を押し出す。一方、第 2 橋脚上の二人は、2 本目の丸太に括り付けたロープを引っ張り、引き寄せた 2 本目の丸太を橋脚上に載せる。

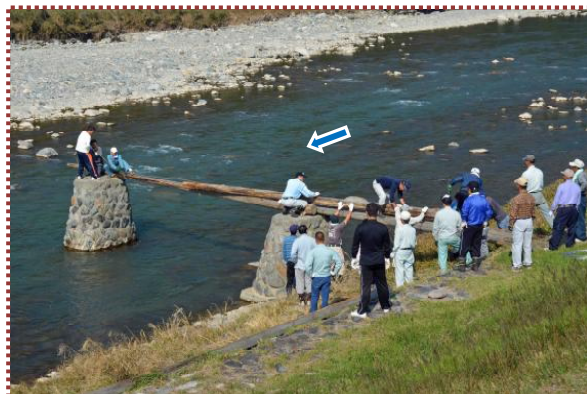
写真-8 ㊦ 1本目の丸太を利用して2本目の丸太を架設

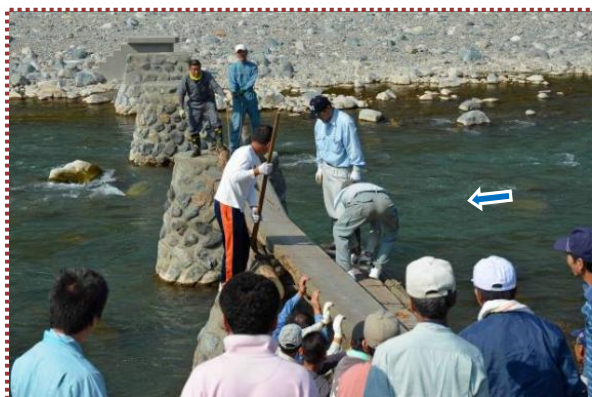
写真-9 ㊦ 第1スパン上をスライドさせながら橋板を架設

㊦ ㊦ 次に、2本の丸太をガイドレールとして、その上に鉄パイプをコロとして2本並べ、その上に載せた橋板を第2橋脚までスライドさせる。第2橋脚上の2人は、橋板に括り付けたロープを引っ張りながら、スライドの方向がずれないようにする。

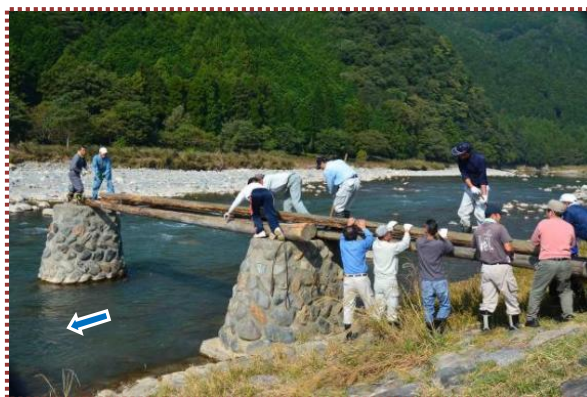
写真-10 ㊦ 2本の丸太を利用して橋板の架設

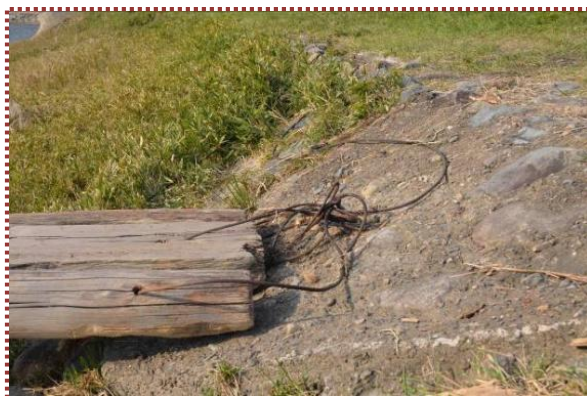
写真-12 護岸天端に打ち込まれたアンカーに繋がれたワイヤー

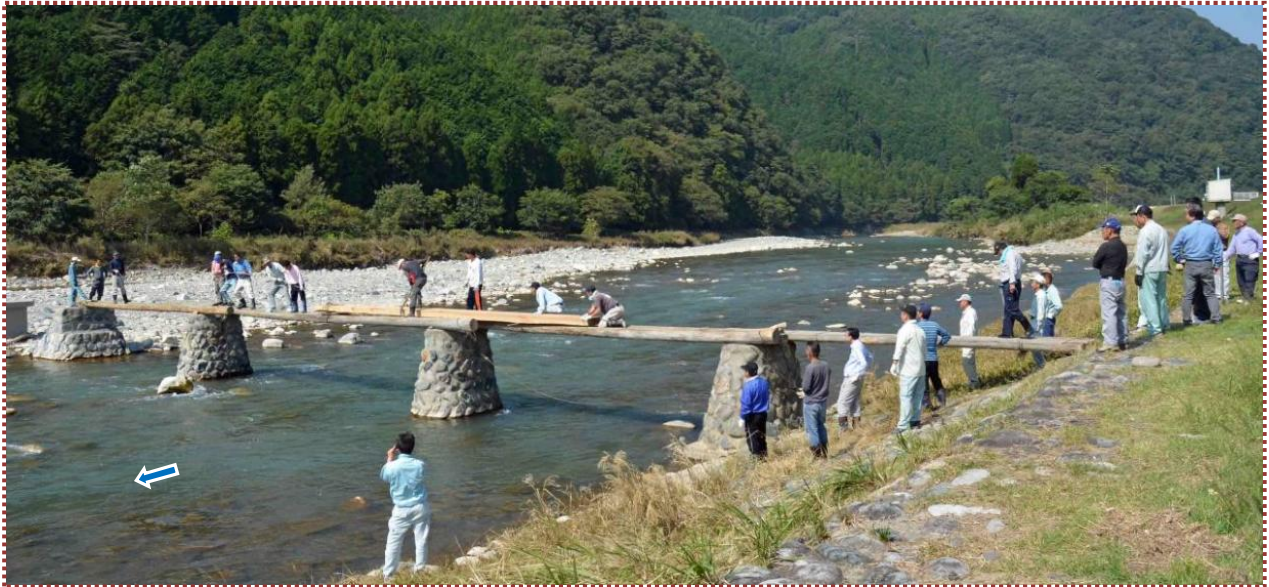
写真-14 流れ橋かけ直しの状況

写真-3～14 は、平成 23 (2011) 年 10 月初旬に行われた流れ橋架け直しの状況を名畑橋管理組合の方が撮影されたものです。

以下、同じような要領で第3スパン以降も架設していきます。そして、すべての作業が終わるのは12時頃。
