# ひょうご 水百景

## No.2-1 住吉川（神戸市東灘区）

～文豪・谷崎潤一郎の小説『細雪』が語る阪神大水害～

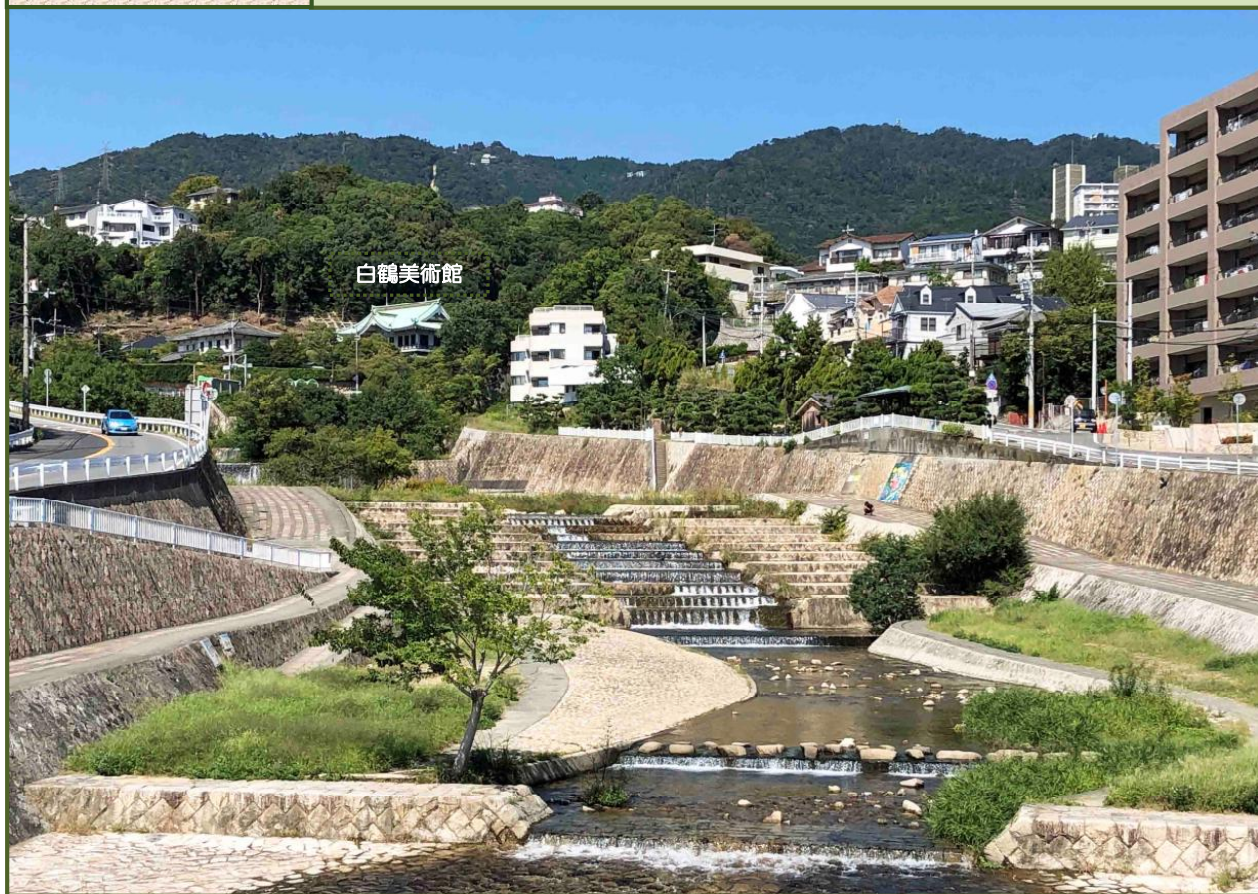
写真-1 新落合橋から住吉川上流を撮影（令和元年10月）

写真-1 は、新落合橋から花崗岩の切石で築かれた落差工が連続する急勾配の住吉川を撮ったものです。前方に見える緑色の屋根の建物は、白鶴酒造創業家 7 代目当主・嘉納治兵衛の収集品を展示するため、自らの古希を記念して昭和9（1934）年に開館させた白鶴美術館です。

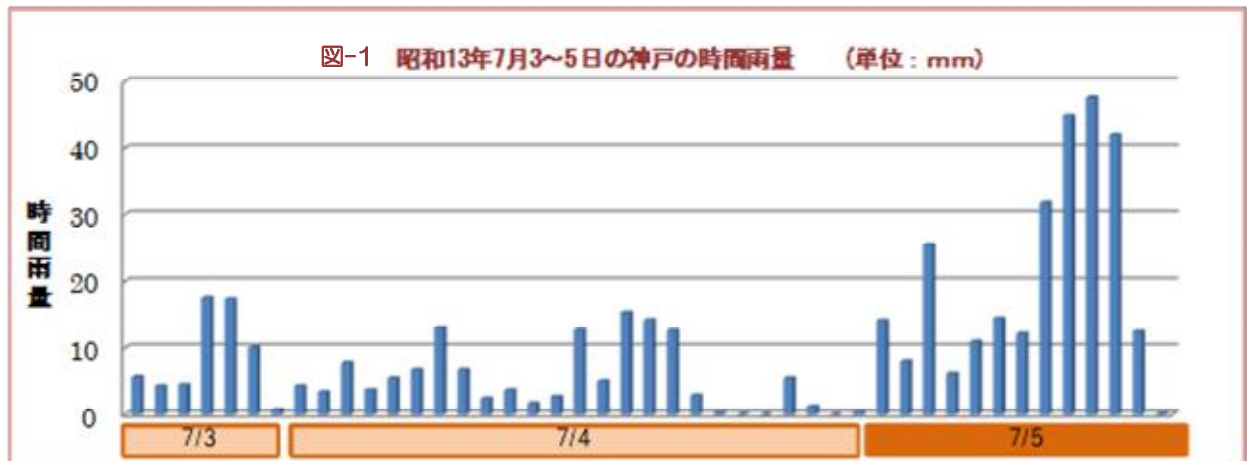
昭和 13 (1938) 年 7 月 5 日に発生した阪神大水害は、前述のように前期降雨が多くて (図-1)、六甲山系の風化花崗岩が雨水をいっぱいを含んですでに飽和状態にあったところに 3 時間連続で時間雨量 40mm を超える大雨が降り、大規模な「山津波」が発生したのです。

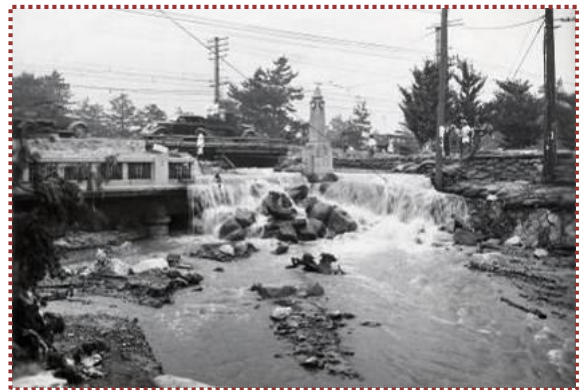
写真-10 阪神国道・住吉橋付近の惨状 (神戸市HPから引用)

写真-10 では、阪神国道・住吉橋の上を濁流が洗っています。
