#### ■ 数度の改築を経た山陰本線・矢田川橋梁

※発行：令和 6（2024）年 3 月 『ひょうご水百景』 No.192

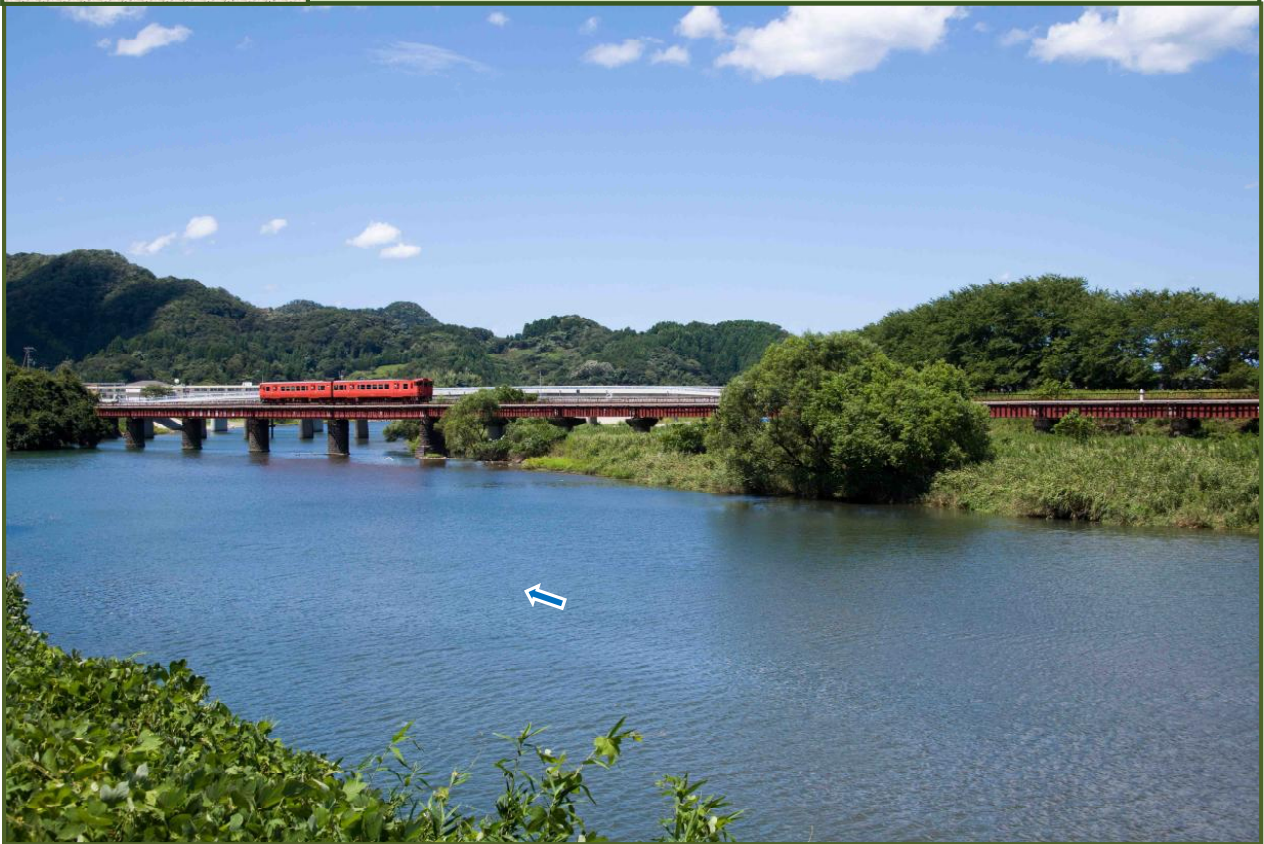
写真-1 矢田川に架かる JR 山陰本線・矢田川橋梁（令和5年8月撮影）

写真-1 は、二級河川・矢田川（やたがわ）の河口付近に架かる JR 山陰本線・矢田川橋梁で、この橋の向こう側にわずかなではありますが、主要地方道 4 号香住村岡線・矢田橋の下部工や架け替え中の（新）矢田橋の上下部工が見えます。

この鉄道橋は、山陰本線が全通した明治 45（1912）年 3 月に完成した鉾桁橋ですが、その後数度の改築が行われています。

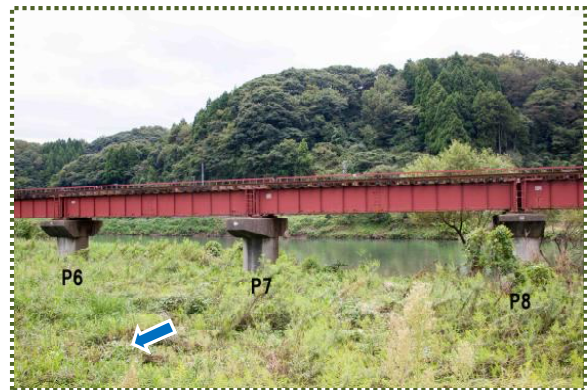
写真-6 P6～8 のコンクリート製 T 型橋脚

※ ④、⑤の橋桁取替に比べて、嵩上げに伴う工事費がかなりの増額になる。扛上の理由は不明。ただ、旧築堤部の橋脚（P6～8）は嵩上げの痕跡がないことから、昭和 38（1963）年の線路扛上に併せて橋脚を改築した可能性が考えられる。

この点については、P3・4・6・7・8 の橋脚に根巻きのような補強が行われているようで、このことを指しているものと思われます。
