### ■ 新川運河に架かる充腹構造の RC3 連アーチ橋～大輪田橋

※発刊：令和5(2023)年5月 『ひょうご水百景』No.173

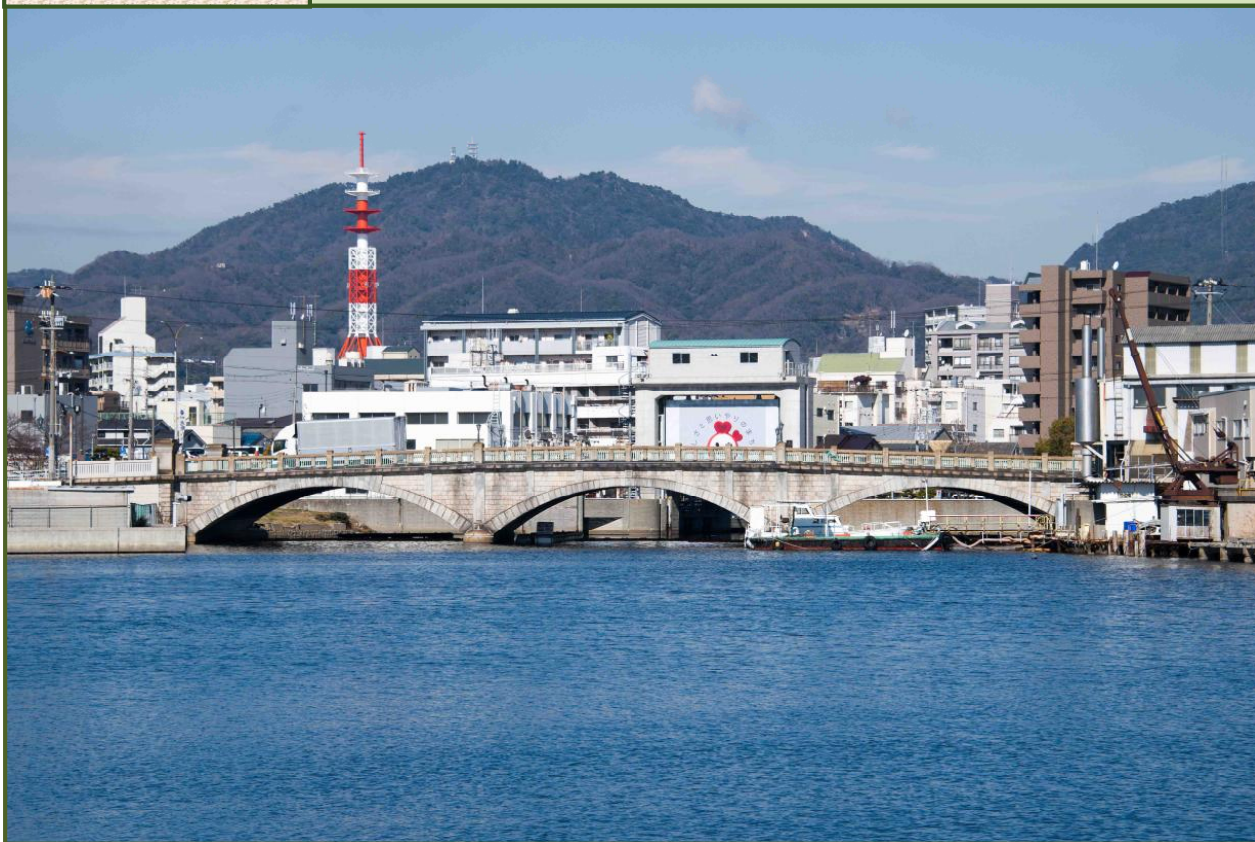
写真-1 新川運河に架かる大輪田橋を撮影（令和5年1月）

写真-1 は、一般県道 489 号・兵庫埠頭線が新川運河（明治 9（1876）年 5 月竣工）を渡る箇所に架けられた大輪田橋で、大正 13（1924）年 6 月に竣工しています。充腹構造の鉄筋コンクリート 3 連アーチ橋で、橋長 56.6m、最長スパンは 17.6m、幅員は 20m（市電が走っていたため広幅員）です。胸壁面（側面）には開腹アーチを思わせる中間支柱様の石材が並び、その間を切石布積みで埋めていて、橋脚の水平断面は小判形を呈し、親柱や高欄には丁寧な装飾が施されています。橋名は、12 世紀後半、平清盛によって大修築された大輪田泊（おほわたのとり）に由来します。

昭和 20（1945）年 3 月 17 日の神戸大空襲や平成 7（1995）年 1 月 17 日の兵庫県南部地震により親柱等が損傷するなど多少の被害はありましたが橋梁本体に異常はなく、今も立派にライフラインとしての機能を発揮しています。

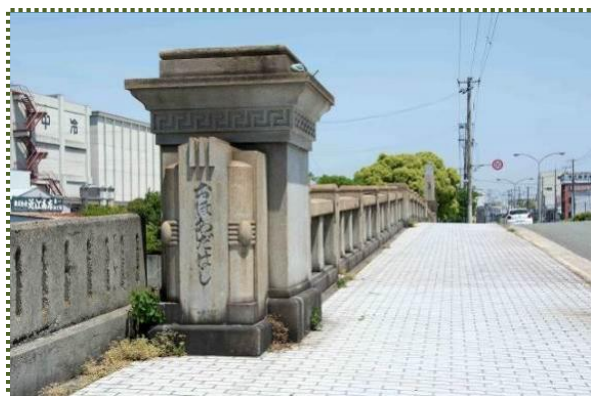
写真-2 大輪田橋北西側の親柱（「おほわたはし」と刻まれている）

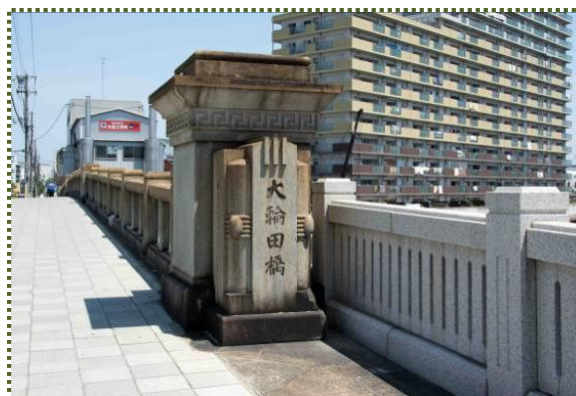
写真-3 大輪田橋南西側の親柱（側面には「大正十三年六月竣工」とある）

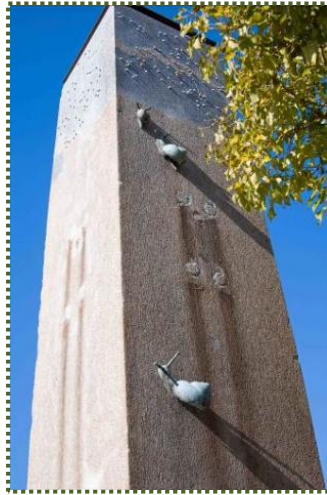
写真-4 親柱にはカタツムリが3匹

右の写真-4・5は、大輪田橋の親柱を這う青銅製のカタツムリで、この親柱を含め3基の親柱に6匹、薬仙寺のモニュメントに1匹、計7匹のカタツムリが張り付いています。

ついでにいうと、右の写真のカタツムリが張り付いているコンクリート面の傷跡は、戦時中の金属類供出の痕と思われる。

青銅製のカタツムリは、「大輪田橋 戦災・震災復旧モニュメント」や薬仙寺の「戦災・震災モニュメント」への道しるべとして制作されたものだそうです。

つまり、カタツムリは橋の建造時に張り付けられたものではなく、震災後のモニュメント制作時に張り付けられたものでした。

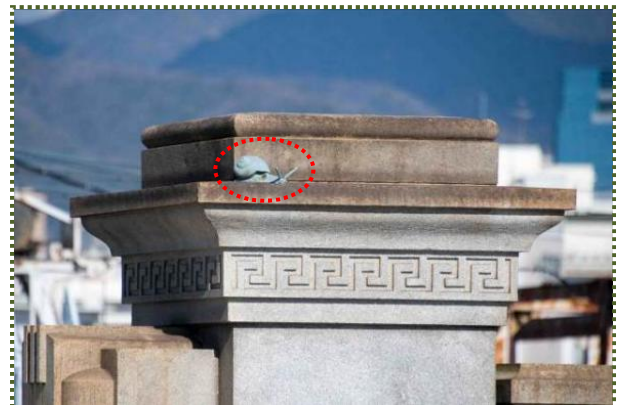
写真-6 親柱の台座に描かれた「雷紋」とその上のカタツムリ

また、親柱台座の頂部には、ラーメン鉢の縁を飾っている「雷紋（らいもん）」の文様が描かれています（写真-6）。

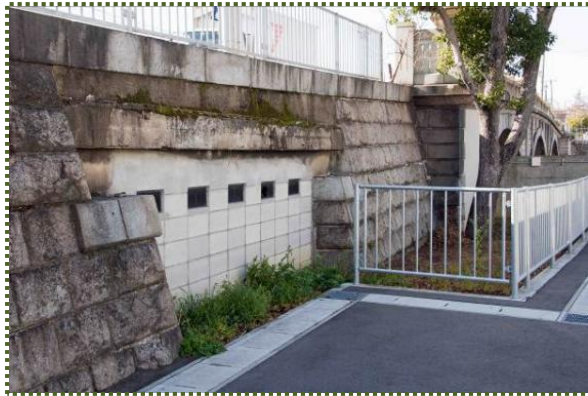
大輪田橋東の袂下の通路は現在ブロックで塞がれています(写真-7)が、当時橋の下を南北に通り返ける通路がありました。昭和 20(1945)年、そこに空襲を避けて多くの人々が避難していました。3月17日の神戸大空襲で、油脂焼夷弾の炎が運河の水面を走り、火炎旋風が吸い込まれるように通路を通り返け、一瞬にして 50 人もの命を奪い去りました。近くに三菱造船所や川崎重工業の工場があったので狙われたものと思われます。

写真-7 橋下通路跡

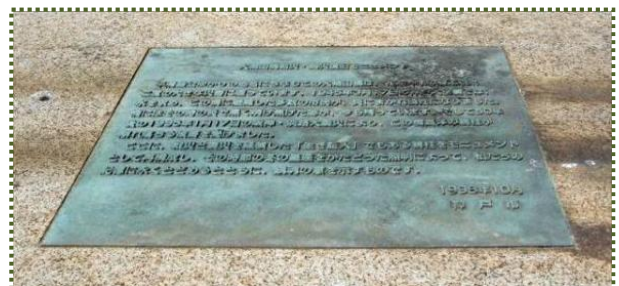
写真-11 は、平成 10 (1998) 年に大輪田橋東端の親柱横に設置されたモニュメントです。地震で倒れて真っ二つに割れた親柱の上面には、神戸市の手で「大輪田橋 戦災・震災復興モニュメント」の銘板が埋め込まれています。

写真-11 親柱上面に埋め込まれた銘板

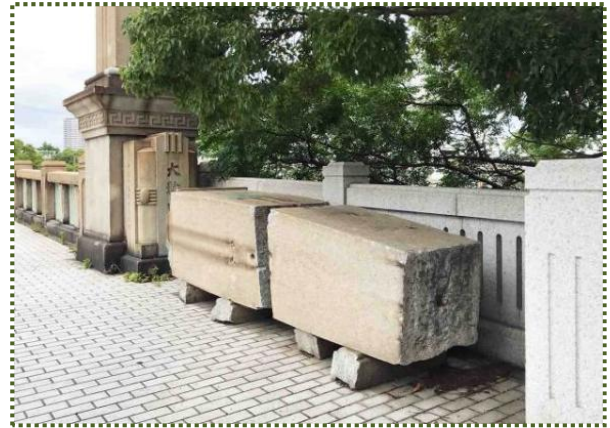
写真-12 大輪田橋 戦災・震災復旧モニュメント

平清盛公ゆかりの地名にちなむこの大輪田橋は、1924年の竣工以来、二度の大きな災害に遭っています。1945年3月17日の神戸大空襲では、水を求め、この橋に避難した多数の市民が炎にまかれ犠牲になりました。橋にはその時の炎で黒く焼け焦げた跡が、今も残っています。そして50年後の1995年1月17日の阪神・淡路大震災により、この橋自体の親柱が崩れ落ちる被害を受けました。

ここに、戦災と震災を経験した「生き証人」でもある親柱をモニュメントとして再構成し、その時節の冬の星座をかたどった照明によって、私たちの記憶に永くとどめるとともに、鎮魂の意を示すものです。

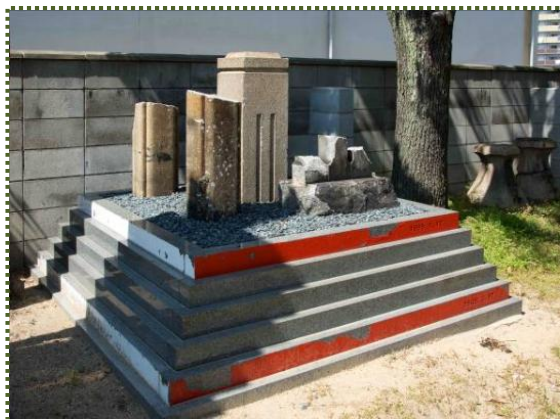
下の写真-13・14は、大輪田橋近くの大輪田橋に設けられたモニュメントです。倒壊した親柱や高欄の一部は瓦礫（がれき）として処分されそうになりましたが、愛着を持つ住民らの要望で境内に保存することになったそうです。

写真-13 高欄の破片でつくった戦災・震災モニュメント（大輪田橋）
