### ■ 大蛇と洪水の伝説が残る牛ヶ峰山

※発行：令和 3 (2021) 年 9 月 『ひょうご水百景』 No.132

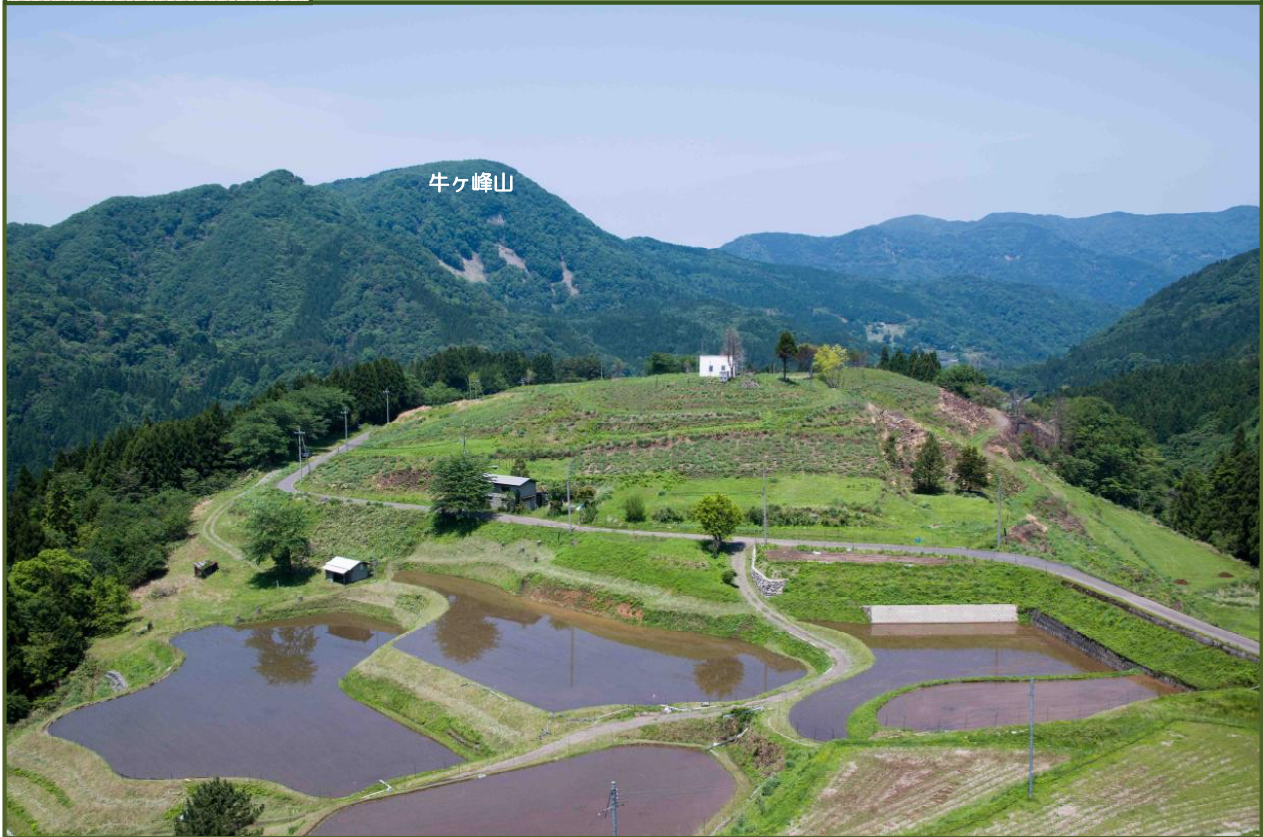
写真-1 牛ヶ峰山遠望（令和3年5月撮影）

写真-1 は、新温泉町海上（うみがみ）の児島神社から南へ約 2.5km 行ったところの町道から牛ヶ峰山の方向を撮影したものです。牛ヶ峰山の山腹には、平安時代に発生したと推定される大崩壊※1 を示す崩落崖が今もはっきりと残っています。

そこでひらめいたのは、田んぼに水を張った時期に来て、田越しに崩落崖を撮れば一応“水景色”になる。地元の方に田植えの時期を尋ねるとGWの頃とのことで、令和3年5月下旬の天気の良い日に現地に行き、水を張った田んぼ越しに牛ヶ峰山とその崩落崖を撮影しました。それが写真-1です。令和3年の梅雨入りは、例年に比べ異常なほど早くて少し焦りましたが、梅雨の中休みの快晴の日がいい写真が撮れました。

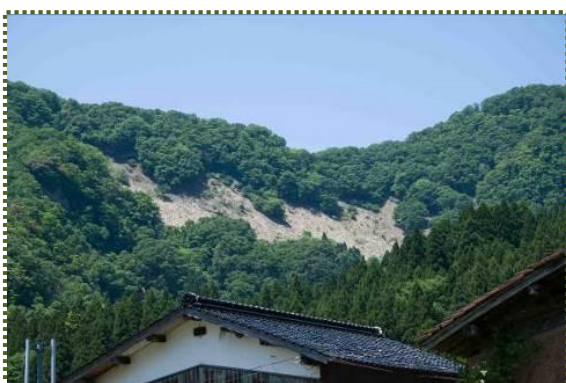
写真-2 牛ヶ峰山の崩落崖

牛ヶ峰山の東斜面に見える崩落崖は、古い時代の巨大な崩壊跡と考えられ、崩壊は東を流れる小又川の方へ滑動していて、崩積土が小又川沿いの広い範囲に分布しているそうです。

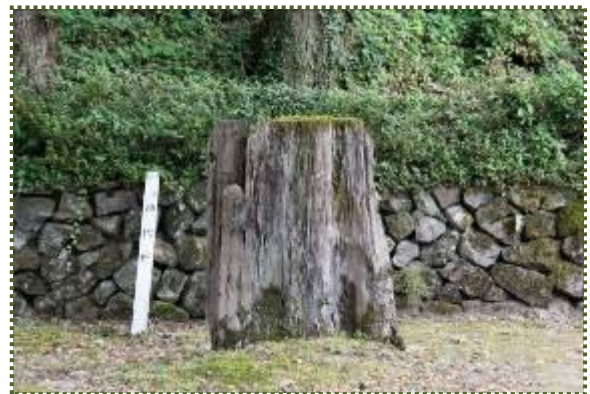
写真-3 神代杉(児島神社にて)

海上の児島神社にある神代杉(写真-3)は、集落を南から北へ流れる小又川付近から掘り出されたものです。

神代杉は、杉の木が何らかの原因で地中に埋まり、半化石になったもので、海上地区の昆虫化石が多く発見される場所の近くからよく出てきます。地中での保存状態がよく、青黒く変色しているものは、造作に使う高級素材として重宝され、比較的化石化の進んでいないものは、水桶の材料に利用されてきました。

これらの杉は、放射性炭素年代測定※4から約2500年前のものと推定され、実際にこの地で土砂崩れがあって、その時に崩落で埋まった杉ではないかと言われています。しかし、今まで出てきた神代杉には炭化の進んだものとそうでないものの2種類が確認されています。このことから、牛ヶ峰山の大崩壊が平安初期と約2500年前の2回あったと考えられています。

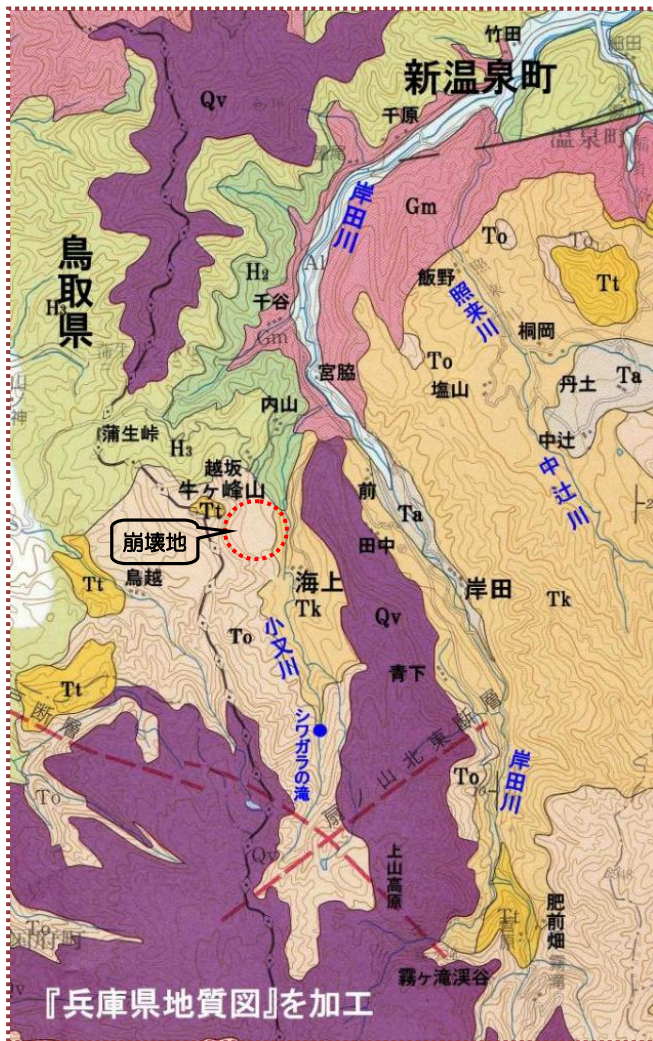
図-4 新温泉町海上付近の地質図

新温泉町の南部地域(旧温泉町)の基盤岩は、中生代末から古第三紀にかけて形成された酸性火山岩類と、その砕屑岩からなる矢田川層群、およびそれに貫入した山陰型花崗岩からなっています。

山陰型花崗岩類は、浅所貫入型の黒雲母花崗岩と花崗閃緑岩からなり、照来(てらぎ)地域一帯の基盤岩として伏在すると考えられています。

被覆層としては、下位から新第三紀中新世の北但層群、新第三紀鮮新世の照来層群、第四紀の未固結堆積物となっています。
