#### ■ 大門の渡し場跡に架けられた大門橋

※発行：令和 5（2023）年 2 月 『ひょうご水百景』 No.167

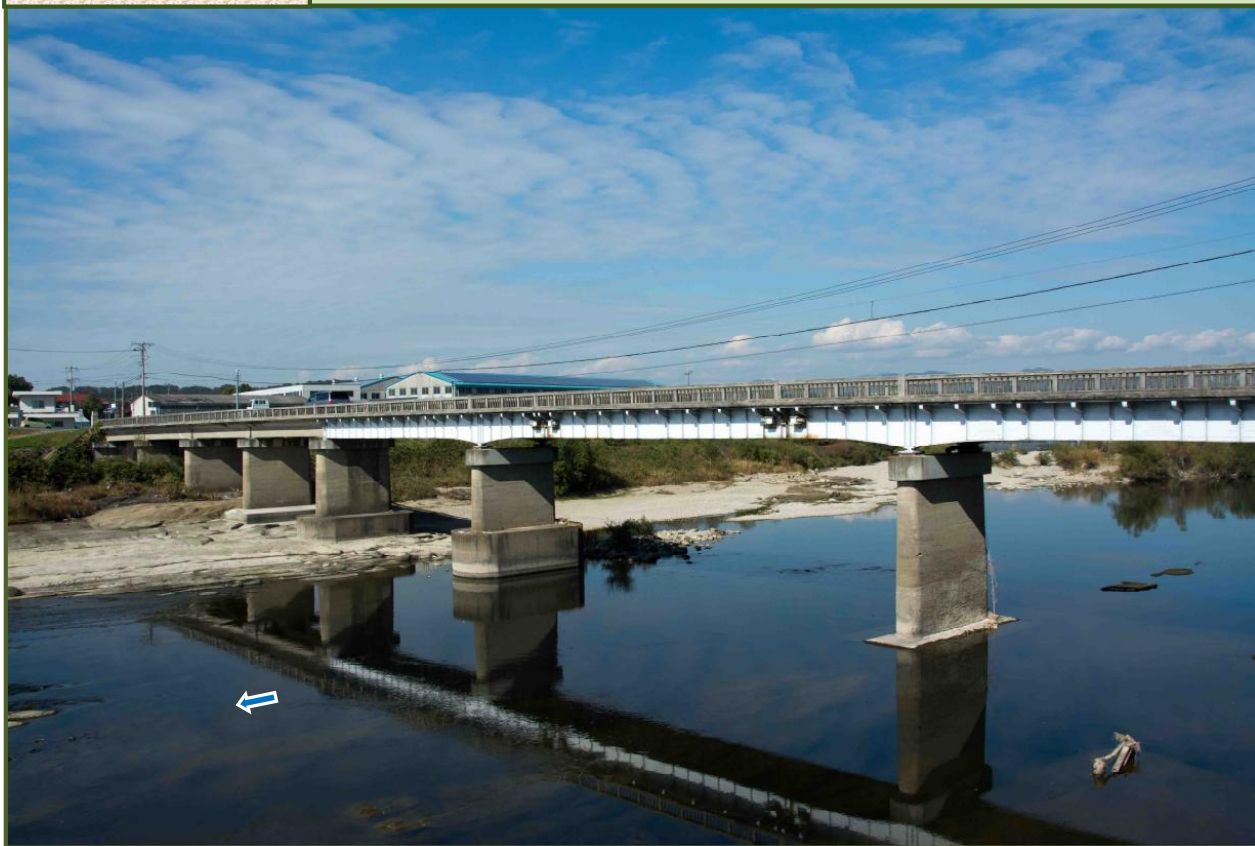
写真-1 加古川に架かる大門橋（平成 27 年 11 月撮影）

写真-1 は、加古川に架かる一般県道 350 号・松尾青野ヶ原停車場線の大門橋（だいもんばし）です。左岸の加東市大門と右岸の小野市復井町※1（ふくいちょう）を結ぶため、昭和 11（1936）年に架けられたこの橋は、橋長 122.1m、幅員 5.5m、全 7 径間のうち左岸側の 3 径間がゲルバー桁橋、右岸側の 4 径間が単純 RCT 桁橋です。

完成後すでに 86 年が経過しており、まもなく米寿を迎える高齢橋ということで、現在直下流において新橋の建設工事が行われています。橋長 158.0m、幅員 9.0m（両側歩道 1.5m×2 を含む）、鋼 4 径間連続合成鋼桁橋で、令和 3（2021）年 12 月に着工し、令和 6（2024）年度に供用開始の予定です。

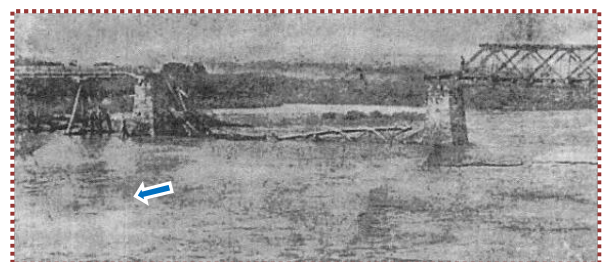
写真-6 二代目大門橋腐朽のため落下（昭和 4 年）  
（『大門誌』から引用・加工）

写真-6 を見ると、中寄りのトラス部が落ちていますが、両側の橋脚は無事だったようです。トラス部が腐朽により落ちたということは、やはり木造トラスだったということでしょうか。

『大門誌』に掲載されている昭和 4（1929）年 10 月の新聞記事には、「加東郡福田村の大門橋墜落～原因は腐朽の結果・六十間（≒109m）のうち二十間（≒36m）が」との見出しで、以下のようなことが記されています。

加東郡福田村大門より河合村復井に通ずる県道、加古川に架かる大門橋が 5 日午後 1 時ごろ全長 60 余間のうち 20 余間が突然墜落した。幸い通行人もなし人畜には被害なかったが、同橋梁は非常に交通頻繁なのに加え雨後のこととて水量増加し渡船も不通で非常に困っている。原因は腐朽のためで、同橋は明治 41（1908）年 9 月に架けた橋で約 20 余年が経過している。

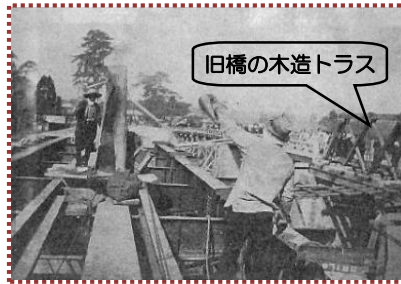
写真-7 三代目大門橋の作業風景(昭和10年)  
『大門誌』から引用・加工

なお、橋はその後、同型式の木橋で復旧しています。（写真-7 参照）

砂利やセメントはトラックで橋詰まで運び、そこで手で練ったそうです。

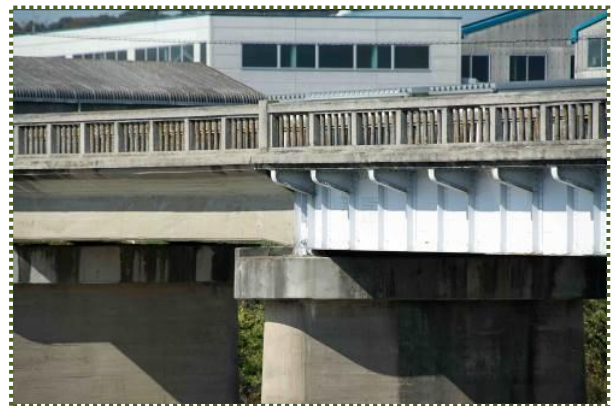
写真-9 中央の橋脚より左が RCT 桁、右が鉸桁

三代目大門橋は、左岸側（流心部）3 径間が鉸桁橋で右岸側（高水敷）4 径間が RCT 桁橋です。2 種類の桁が使われている理由は、この時代の状況を考えると鉄不足にあると思われます。そういえば、ほぼ同時期に完成した福崎町の市川に架かる神崎橋も右岸高水敷部の 3 径間が RCT 桁橋でした。

このような状況を踏まえて、大門橋の橋梁工事についてもできるだけ鉄の使用を控えて、鉄筋コンクリートで代替させる工法を模索した結果、2 種類の桁を使ったものと思われます。

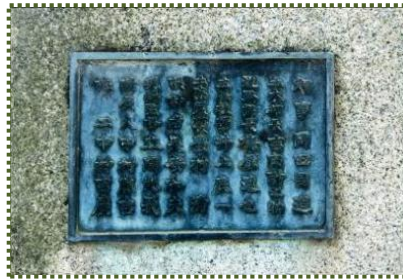
写真-14 右岸上流側親柱側面に  
はめ込まれた銘板

写真-15 銘板に記された関係者の名

大門橋の四隅には、花崗岩製の立派な親柱が据えられています。その中で、右岸上流側にある親柱の側面には、当時の第25代兵庫県知事・岡田周造<sup>※3</sup>の名をはじめ工事関係者の名が刻まれた銘板がはめ込まれています。

銘板には、主任技師が土木事務所長より前に書かれていますので、主任技師は本庁の方なのでしょう。現場監督は県職員のはずなので、その前の設計者も県職員と思われます。請負人は契約の代表者で、施工は現場代理人といったところでしょうか。

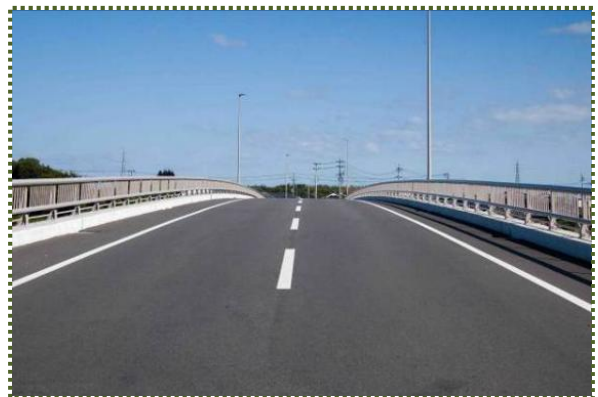
写真-18 四代目大門橋（令和 7 年 10 月、右岸堤防上から撮影）

写真-19 四代目大門橋（令和 7 年 10 月撮影）

なお、架設工事中だった四代目大門橋は、令和 6 年 12 月に供用開始されています。下の写真は、翌年 10 月に近くを通ったので撮った写真です。この時点で旧橋の上部工は取り壊されていましたが、橋脚の一部がまだ残っていました。
