# ひょうご 水百景

No.130 石屋川（神戸市灘区）

～石屋が軒を連ねた川を大量の土石流が襲った阪神大水害～

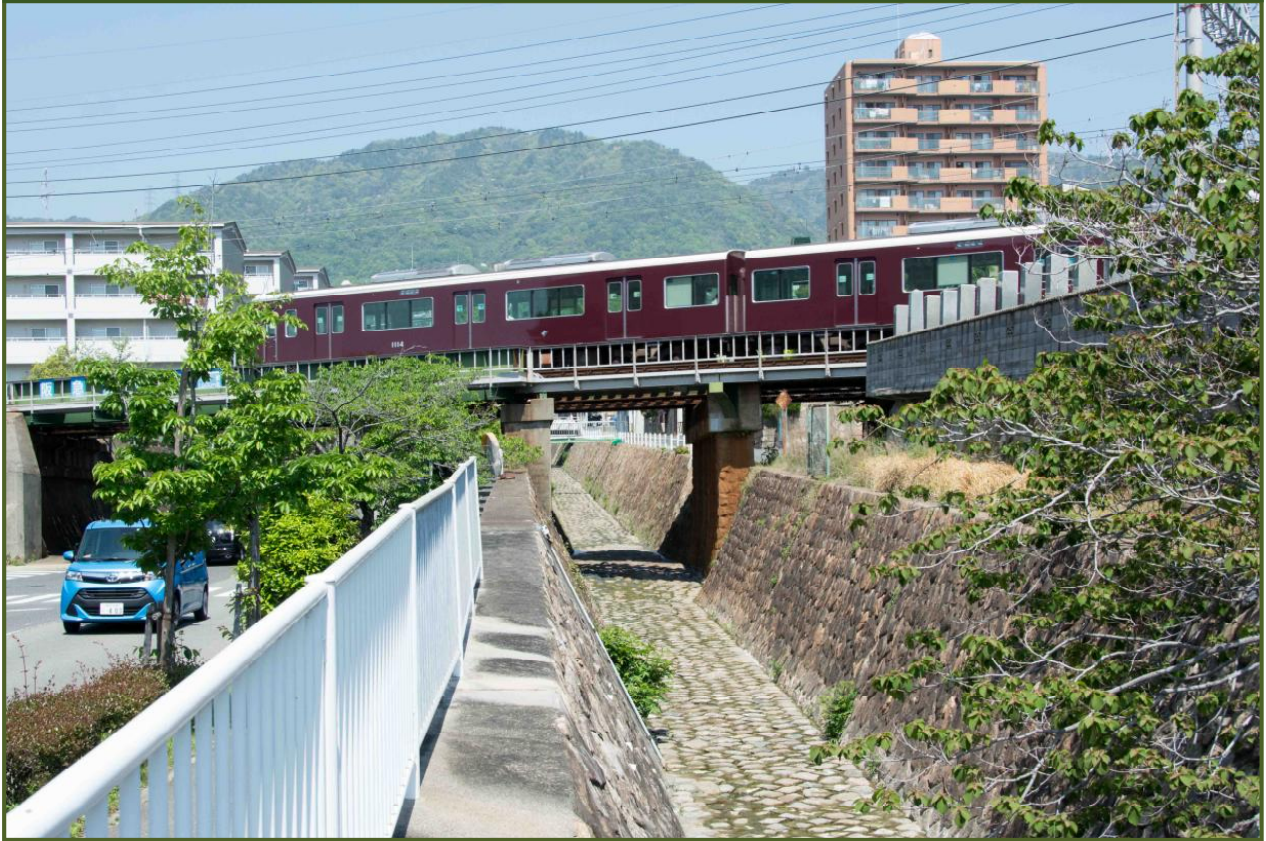
写真-1 阪急橋梁下を流れる石屋川（令和元年5月）

写真-1 は、阪急電鉄神戸線・石屋川橋梁の下を流れる石屋川を撮ったものです。川といっても、水は全くと言っていいくらい流れていません。少し下流に行くと新田川（にたがわ）が合流しますが、それでも水量は写真-2 のようにごくわずかです。

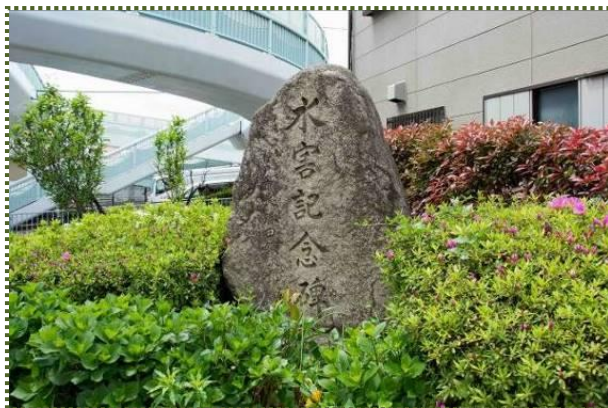
写真-3 住田橋近くにある『水害記念碑』

この「水害記念碑」は阪神大水害から 1 年後の昭和 14 (1939) 年 7 月に建立されたもので、元は神嘉川(かみかがわ)合流点の南の地にあった巨大な老松「大日松」の根本近くに、大日如来を彫った石仏とともに鎮座していました。老松は昭和 55 (1980) 年にマツクイムシにより枯死し、残された石碑と石仏は阪神淡路大震災後の整地の際に移設され、石碑は桜ヶ丘町の住田橋左岸道路脇に、石仏は鷹匠中学校の西にある北向地藏尊傍に。

石碑の文字は、当時の神戸市長・勝田銀次郎によるものです。石碑の立つ住田橋付近から県公舎にかけて石屋川が左にカーブしており、土石流が急勾配の川を流れ下ってきて、このカーブしている箇所を曲がり切れず右岸堤防から氾濫したと思われます。

昭和拾参年夏連日豪雨七月五日に至り石屋川並に高羽川決壊し濁流氾濫土砂堆出す為よ死者数名傷者多数を出だし流失家屋貳拾余埋没家屋数百に及ぶ  
嗚呼水害此の如きは斯地に於て曾(かつ)て見ざる所なり  
治水の法忽(ゆる)がせにすべからず記して以て後昆※4に告ぐ  
昭和拾四年七月建之  
高羽町会

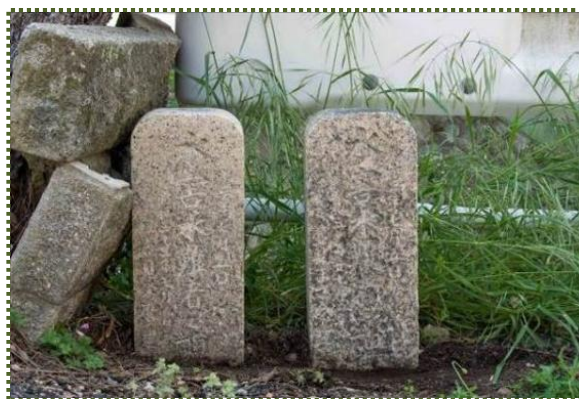
この2基の石碑は、灘区一王山町の上高羽橋右岸付近にあります。「水害水難者之碑」の文字の左には、「昭和33年7月5日」の日付と石碑を建てた方の個人名が刻まれています。石屋川に流された人の霊が夢枕に現れたという夫婦が、21回忌に建てたそうです。

写真-5 上高羽橋右岸付近にある2基の『水害水難者之碑』

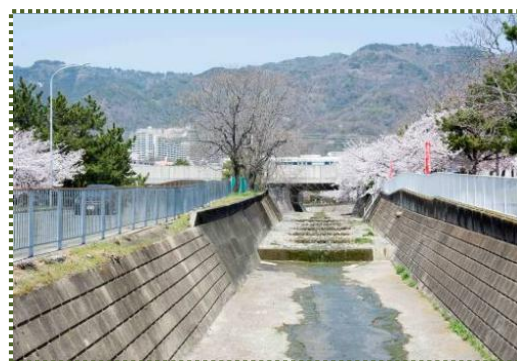
写真-6 東海道本線下流の石屋川

石屋川は、河口から県公舎北端までの2.25kmと、左支川の新田川は、合流点から御影町大仏原地先までの0.6km、合計2.85kmを改修することになり、堆積した大量の土砂を取り除き、床止工によって急勾配を緩和、河床を掘り下げて河積を拡大し河床を石張りにします。土砂の処分先は、昭和12(1937)年に策定されていた「神戸港東部拡張に関する埋め立て計画」に基づき、東部埋立地の造成に活用されました。
