### ■ JR 山陰本線・竹野川橋梁を渡るラッピング列車

## ■ 明治 44 年に完成した竹野川橋梁

※発行：令和 5（2023）年 3 月 『ひょうご水百景』No.168

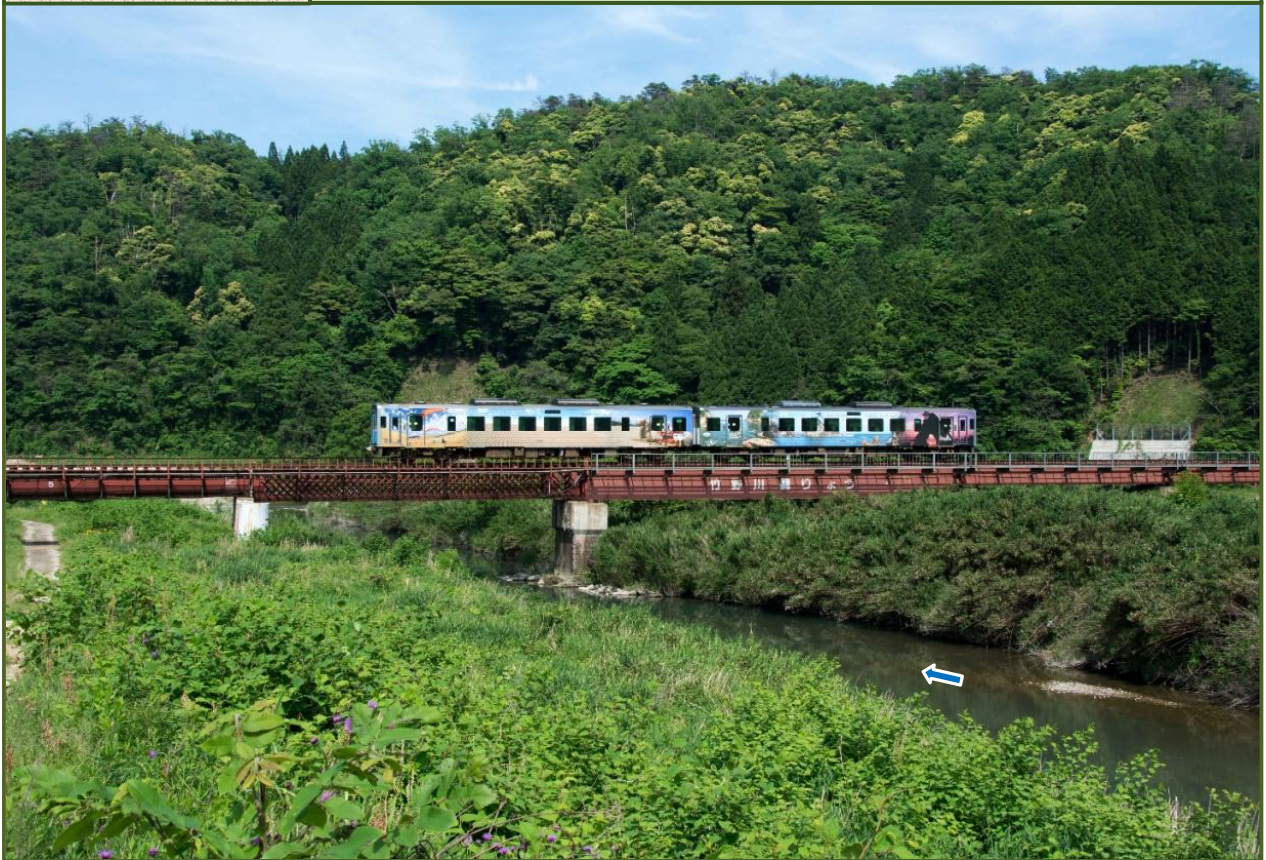
写真-1 JR 山陰本線・竹野川橋梁を渡るラッピング列車（平成 27 年 5 月撮影）

写真-1 は、豊岡市竹野町を流れる二級河川・竹野川に架かる JR 山陰本線・竹野川橋梁（単線、橋長 101.21m の 5 径間 鈑桁橋）と、その橋を渡るラッピング列車「ジオパークライナー」を撮影したものです。

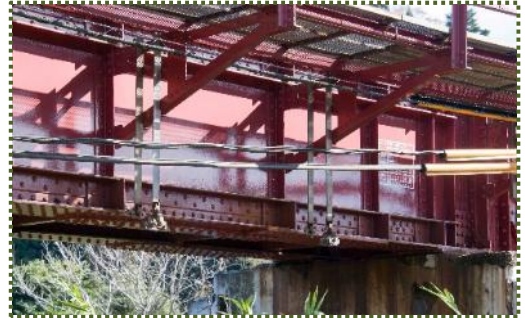
写真-4 竹野川橋梁第5連の腹板補強状況

なお、第5連の鉸桁は、鉄不足の時代だったことから、他からの転用桁を腹板補強して（写真-4）使用したと考えられる。

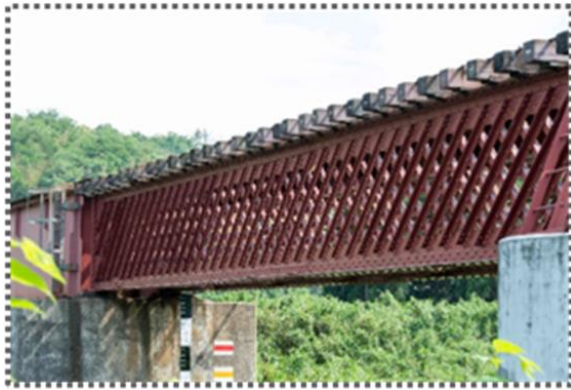
写真-5 竹野川橋梁第4連のラティス桁

大正7（1918）年9月の洪水後に河川拡幅に合わせて竹野川橋梁も桁を1連増設することになり、大正9（1920）年にラティス桁が第4連の桁として架けられました。では、鉸桁に代えてなぜラティス桁を採用したのでしょうか。

基本的骨格は、その腹板のみを山形鋼を内外側に配した斜格子で置き換えたもので、格子の交点にはリベットを打ち込み接合させています。この型式は正式名を鋼格鉸桁といい、通称代用鉸桁と呼んでいました。あくまでも鉸桁の代用であり、『本邦鉄道橋梁ノ沿革二就テ』（久保田敬一著）の中で著者は「戦時に際し臨機応変の処置を取りたるに過ぎず」と記しています。

ラティス桁は大正7（1918）年に径間長で40ft（≒12.2m）・50ft（≒15.2m）・60ft（≒18.3m）・70ft（≒21.3m）の標準設計が定められ、翌年以降全国各地で、新設・複線化・取替・増連のために製作されました。昭和25（1950）年頃でも、全国に50連くらい残っていたそうですが、その後の列車の重量化・高速化・元々からあった弱さ・老朽化・保守の困難さなどから減少の一途をたどり、今では全国に3連しか残っていない希少な型式です。なお、竹野川橋梁・田君川橋梁のラティス桁はいずれも60ft桁です。

- ① 第4橋脚は大正8（1919）年設置となっていることから、明治44（1910）年の架橋当初は3連の鉸桁橋だった。
- ② 大正7（1918）年9月の洪水では、幸いにも桁の流失は免れている。その後、河川拡幅に合わせてラティス桁1連（第4連）を大正9（1920）年3月に増設している（そのために大正8年に第4橋脚を設置している）。

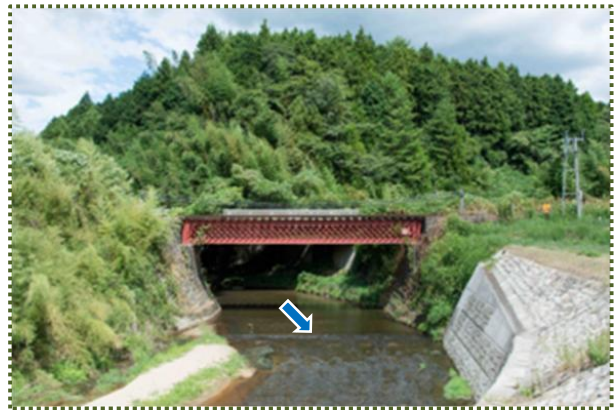
写真-7 沖田川に架かる山口線・徳佐川橋梁（平成30年8月撮影）

残る1連は、SL 山口号が走る JR 山口線の徳佐川橋梁です（写真-7）。

この橋梁は、徳佐駅～船平山駅間の山口市阿東徳佐中にある1径間（径間長は50ft）の橋です。橋梁名は「徳佐川橋梁」ですが、すぐ上流に架かる道路橋の親柱には「沖田川」と記されています。

但馬の2橋は、いずれも大正7（1918）年9月の洪水を契機にラティス桁を増設したのですが、徳佐川橋梁は山口線が津和野まで延伸された大正11（1922）年に新規に架けられたものです。
