#### ■ 矢田橋、一時国道橋になる

※発行：令和 6 (2024) 年 3 月 『ひょうご水百景』 No.193

改訂：令和 8 (2026) 年 7 月 『ひょうご水百景』 No.193

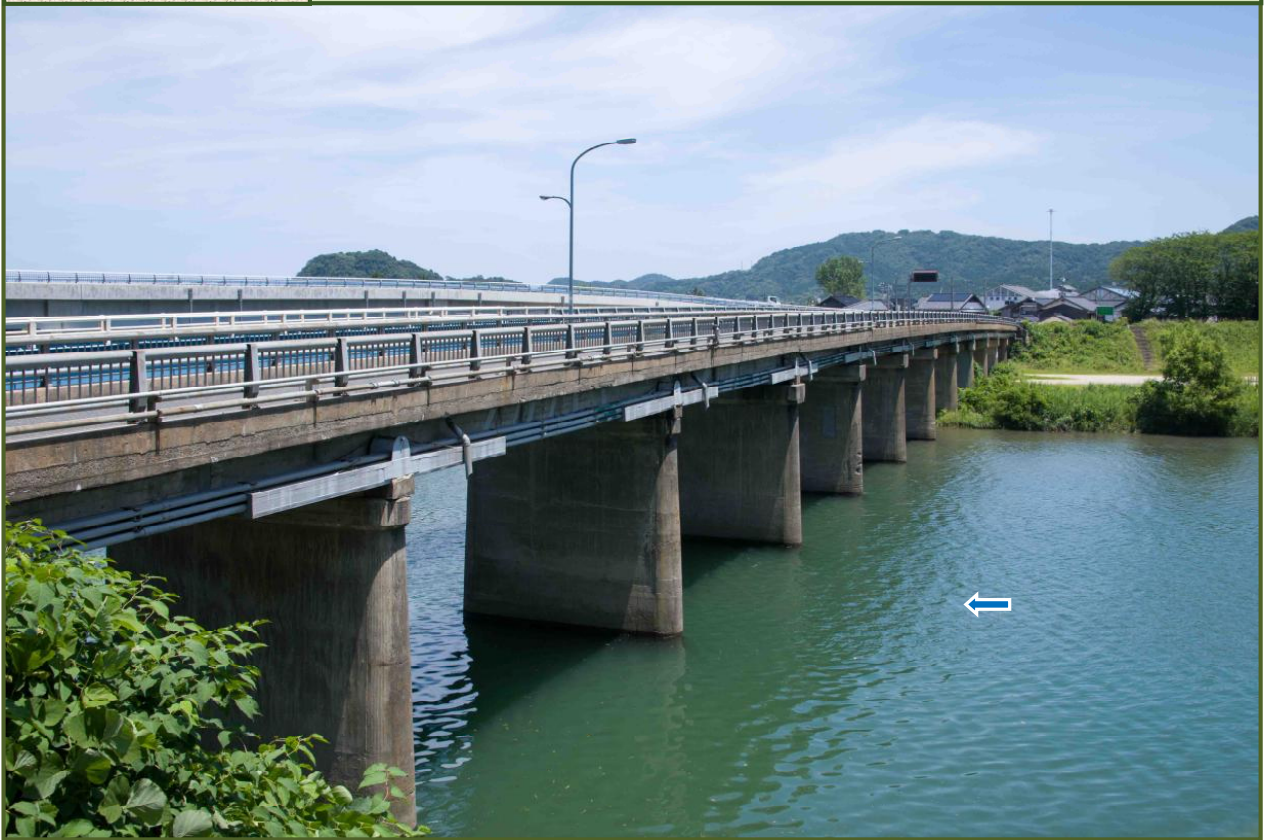
写真-1 矢田川に架かる矢田橋（令和5年6月撮影）

写真-1 は、香美町香住区の矢田川河口に架かる主要地方道 4 号香住村岡線（以下「香住村岡線」という）・矢田橋を左岸側から撮影したものです。この橋は、橋長 156m、有効幅員 5.5m、9 径間単純 RCT 桁橋+3 径間連続 RCT 桁橋で、親柱には「昭和 28 年 9 月竣功」と刻まれた御影石の銘板が埋め込まれています。架橋当時の路線名は「府県道 64 号竹野浜坂線」（大正 9 年 4 月 1 日路線認定告示）です。

現・矢田橋はかなり老朽化していて、5年ごとの定期点検でも主桁に著しい腐食が見られる（そういえば桁の下フランジなどに鉄板を貼って補強していました）など損傷が激しいことから架け替えることに。

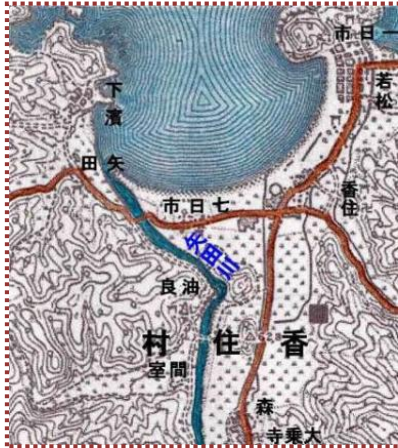
図-1 明治 34 年の香住村  
(大日本帝国陸地測量部地図を加工)

図-1 の明治 34 (1901) 年作成の大日本帝国陸地測量部の地図を見ると、矢田川河口にはすでに橋が架かっているように見えます。また、写真-3 の明治時代末期に島山から矢田川河口部を撮った写真には、山陰本線・矢田川橋梁の下流に木橋が架かっているのが見えます。この道が、豊岡から香住を経て因幡国に至る往来(但馬浜街道)です。

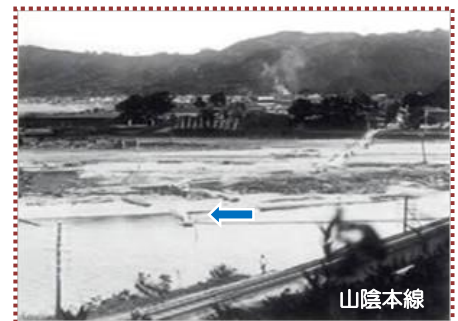
写真-4 流失した矢田橋付近 (旧香住町七日市)  
(兵庫県 CG ハザードマップから引用・加工)

但馬地方においても大きな被害が発生しています。写真-4 は、室戸台風時の矢田川河口で、矢田橋はこの洪水により流失したようです。

『香住の地誌 (2)』には、「昭和 12 (1937) 年度矢田橋 (木造橋) 架橋工事、昭和 16 (1941) 年度竣工 15,814 円」との記載があります。おそらく室戸台風による洪水で流失した矢田橋の復旧工事のことと思われます。昭和 12 (1937) 年は日中戦争開戦の年なので永久橋による復旧は財政的に厳しかったのでしょう。そういえば同時期に架けられた岸田川の七釜橋 (新温泉町七釜) も木造のトラス橋でした。

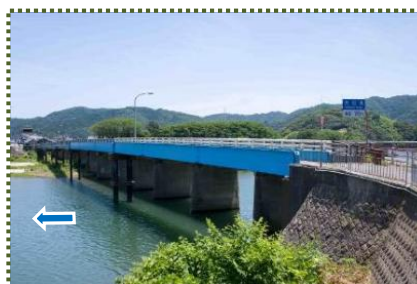
写真-5 矢田橋側道橋（左岸から撮影）

なお、昭和 50（1975）年に有効幅員 2.0m の矢田橋側道橋が下流側に併設されています。写真-6 で、側道橋の下流に見える橋は工事中的の（新）矢田橋です。

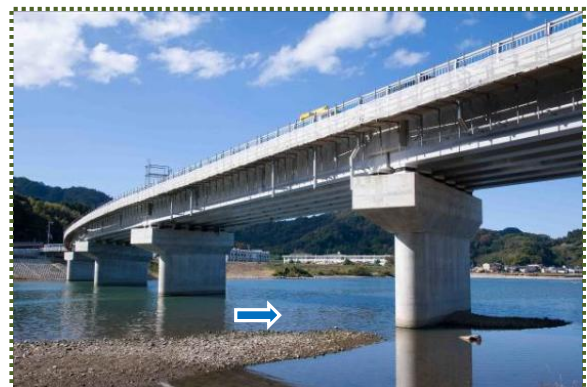
写真-7 （新）矢田橋（令和5年10月撮影）

平成 28（2016）年度に事業化され、平成 30（2018）年度から架替工事が進められています。（新）矢田橋は、下部工が逆 T 式橋台・張出し式橋脚で、基礎が直接基礎および場所打ち杭基礎、上部工が PC6 径間連結バルブ T 桁橋で、橋長 222.0m、6 径間（東から 37m+35m+36m+36m+38m+40m）、有効幅員 11.0m（車道 8.5m+片側歩道）です。

令和 6（2024）年 3 月に供用開始されており、古希を過ぎた現・矢田橋は現在取り壊し中です。

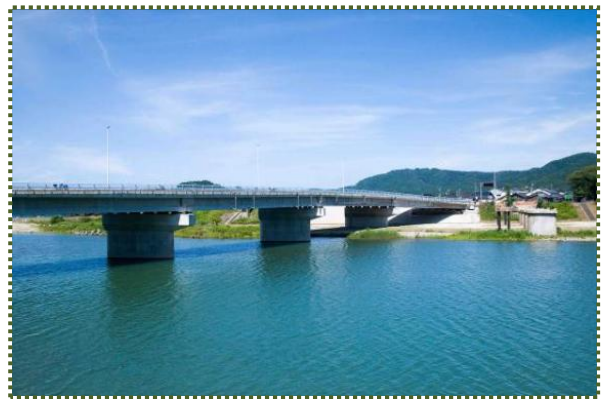
写真-8・9 は、(新) 矢田橋供用後の令和 8 (2026) 年 7 月に撮影したもので、旧橋の橋脚は右岸高水敷の橋脚のみが未撤去 (写真-9) です。
