### ■ 四段の重ね池～釜谷池群

※発行：令和 2（2020）年 10 月 『ひょうご水百景』 No.113

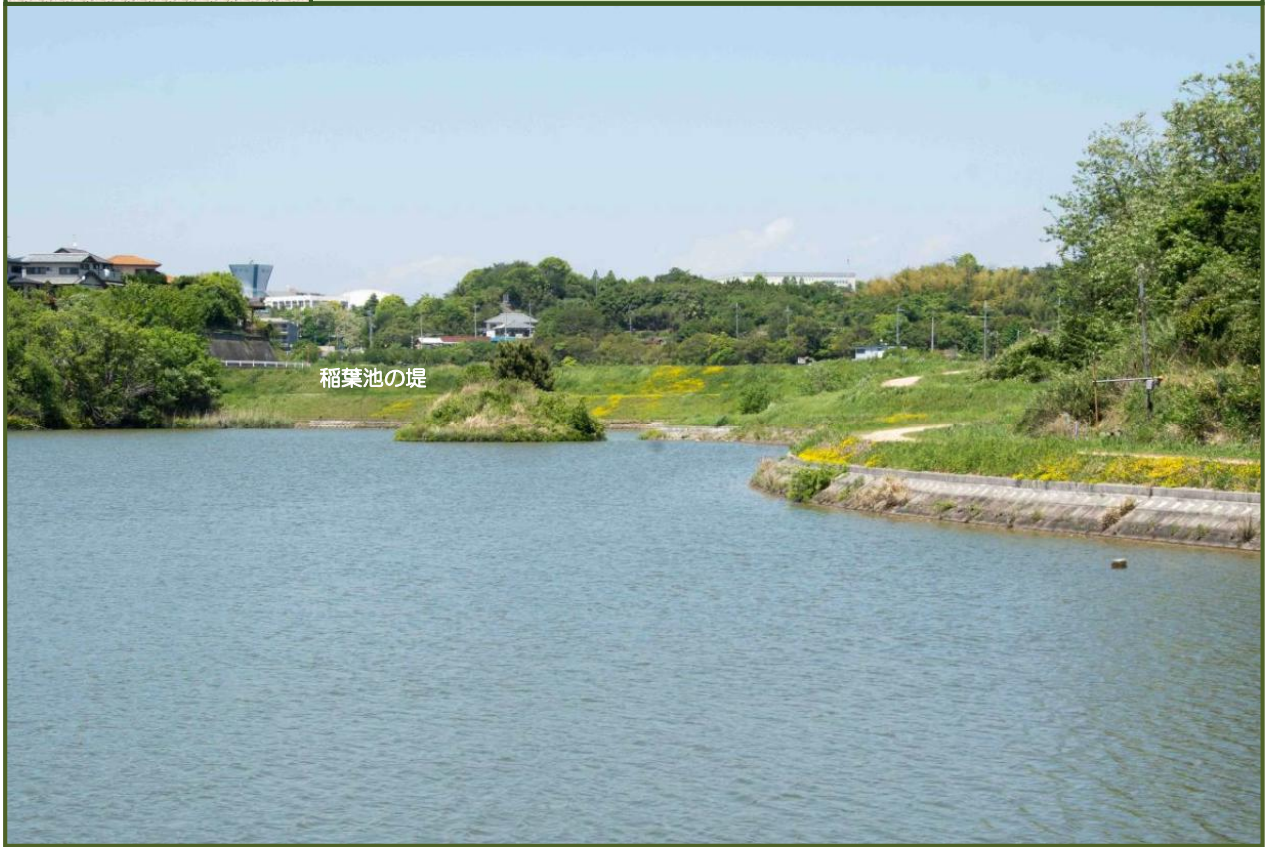
写真-1 初夏の釜谷池（令和2年5月撮影）

写真-1 は、第二神明道路・明石サービスエリアの南西にある四段の「重ね池」の最下段に位置する釜谷池です。重ね池は、上から順に、岩蛇池（いわじゃいけ：貯水容量=29,000m<sup>3</sup>、満水面積=2.0ha）、中笠池（V=26,000m<sup>3</sup>、A=2.1ha）、稲葉池（V=31,500m<sup>3</sup>、A=2.3ha）、釜谷池（V=120,000m<sup>3</sup>、A=5.4ha）で、釜谷池が最も大きく、これら四つの池はまとめて「釜谷池群」と呼ばれています。
