#### ■ 阪神大水害からの復興の要～砂防堰堤

※発行：令和 7 (2025) 年 2 月 『ひょうご水百景』 No.215

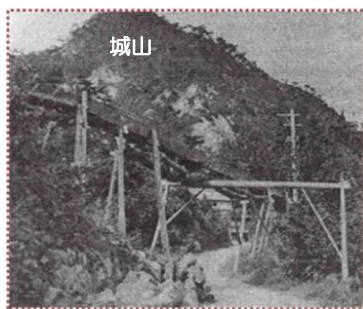
写真-3 芦屋川沿いに水車が回っていた頃の樋 (1920 年)  
(『芦屋川の歴史』から引用)

写真-3 は、大正 9 (1920) 年、芦屋川流域(城山の麓)の水車に水を送る樋を撮ったものです。

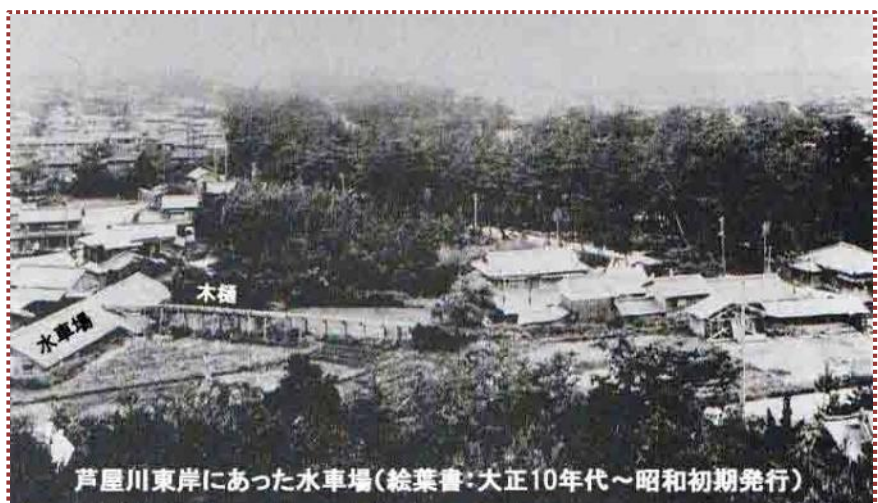
写真-4 芦屋川東岸にあった水車場(絵葉書:大正10年代~昭和初期発行)

写真-4 は、現在の東芦屋町を北東側から撮影したもので、中央に連なる樹々は芦屋川沿いの松林です。左端の細長い建物が水車場で、水車は建物内に設置されており、水車に掛ける水を導く木樋が屋根の真ん中を貫いています。

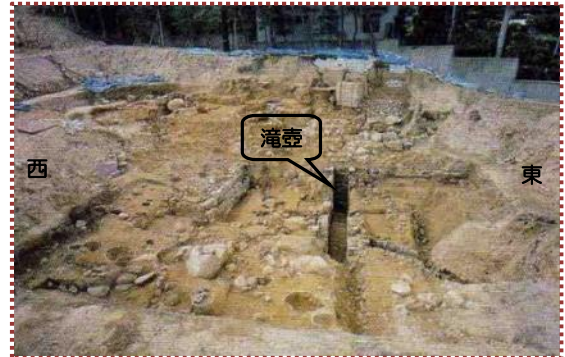
平成 18（2006）年に芦屋市山芦屋町の城山山裾において、開発（低層マンション建設）に伴う大規模な発掘調査が行われた際に水車場跡が見つかりました。この水車場跡は、大正時代まで稼働していたもので、築造時期は江戸時代まで遡るものと推定されています。

ここでは、水車が設置されていた滝壺、水車に掛けられた水を排出する暗渠、半地下式の作業部屋などが確認されています。水車の大きさは、滝壺の大きさから直径 5m 前後と推定され、排水用の暗渠は、滝壺の東壁南部に石組の入り口を設けて、そこから東方へ伸びています。半地下式の作業部屋は、滝壺の西側に設けられていて、その大きさは東西約 3.6m、南北約 5.4m、深さ約 1m です。作業部屋は建物に覆われており、柱穴や石臼を据えた穴も見つかっています。

写真-5 発掘調査で明らかになった芦屋川水車場跡  
（『芦屋川の歴史』から引用・加工）

なお、写真-5 の山芦屋町で発掘された水車場跡は、右絵図に示す水車場マークの上から 15 番目(赤い矢印で明示)と思われます。

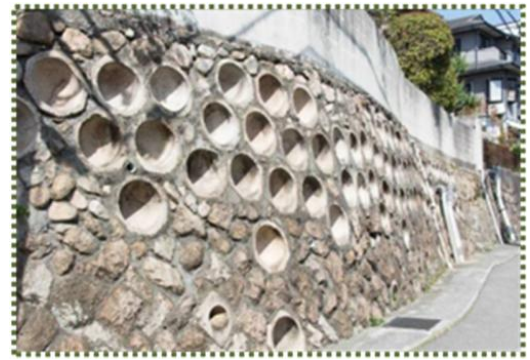
写真-8 の石臼が埋め込まれた石垣の写真は多くの資料に使われていますが、当該石垣は車庫設置のため既に取り壊されていて、残念ながら見ることはできません。

写真-8 石臼が埋め込まれた石垣  
(平成 30 年 3 月撮影、取り壊されて今はない)

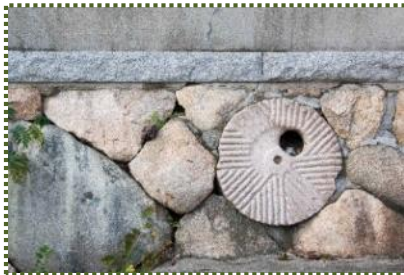
同じく山芦屋町の民家裏の石垣(写真-9:長さ約 30m)には、数個の石臼が埋め込まれています。また、この民家のすぐ北の民家の石垣にも石臼が埋め込まれているそうですが、敷地内が工事中だったので確認できませんでした。

写真-9 民家裏の石垣に埋め込まれた石臼

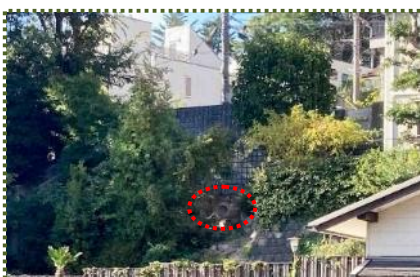
そして、上記マンションの東の道を少し北に行くと、道端に石臼が2基(写真-10)あり、その背後の石垣には多くの石臼が埋め込まれている(写真-11)はさすが、草木で覆われていて一部しか確認できませんでした。

写真-11 石臼が埋め込まれた石垣(山芦屋町)

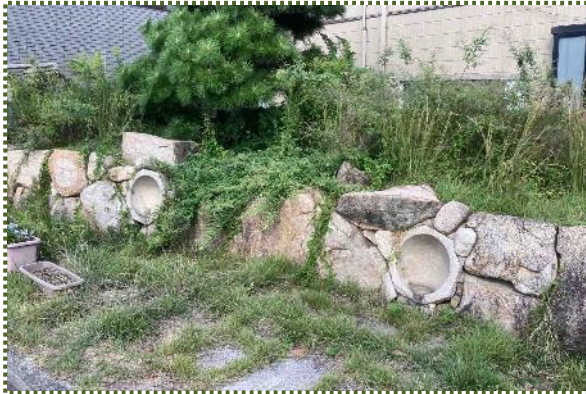
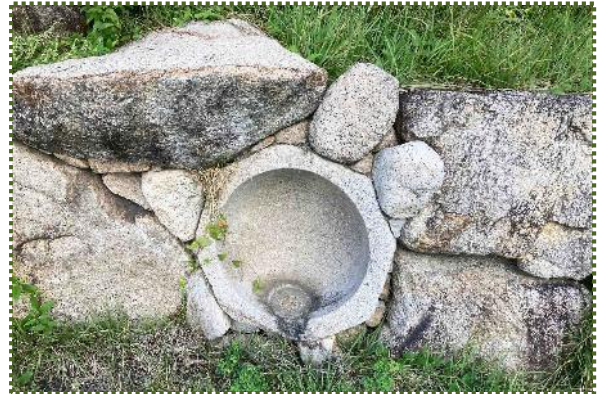
阪神電鉄・打出駅の西約 400m の芦屋市若宮町 1(宮川地藏通り沿い)に「若宮まちかどひろば」があります。そこには工事の時に出てきた石や古い石を再利用して組まれた石垣があります(写真-12・13)。

これらの石はいずれも花崗岩で、ピンク色の粒が混じったものもあり、昔から「御影石」や「桜御影」と呼ばれていました。

古くから別荘のお屋敷で使われていた手水鉢や西芦屋町のお屋敷で使われていた靴ぬぎ石、江戸時代、大坂城の石垣に使用するために採掘され、結局使われずに六麓荘町で発掘された刻印石、阪神国道（現・国道 2 号）に路面電車が走っていた頃に敷かれていた瀬戸内海の島で採掘された石などに混じって、かつて山芦屋町にあった水車場で使われていた石臼が 2 個組み込まれています。

写真-12 「若宮まちかどひろば」の石垣

写真-13 「若宮まちかどひろば」の石垣
