# ひょうご 水百景

No.207-1 新堀川（西宮市）

～武庫川の氾濫に備える甲子園口駅東の避溢橋～

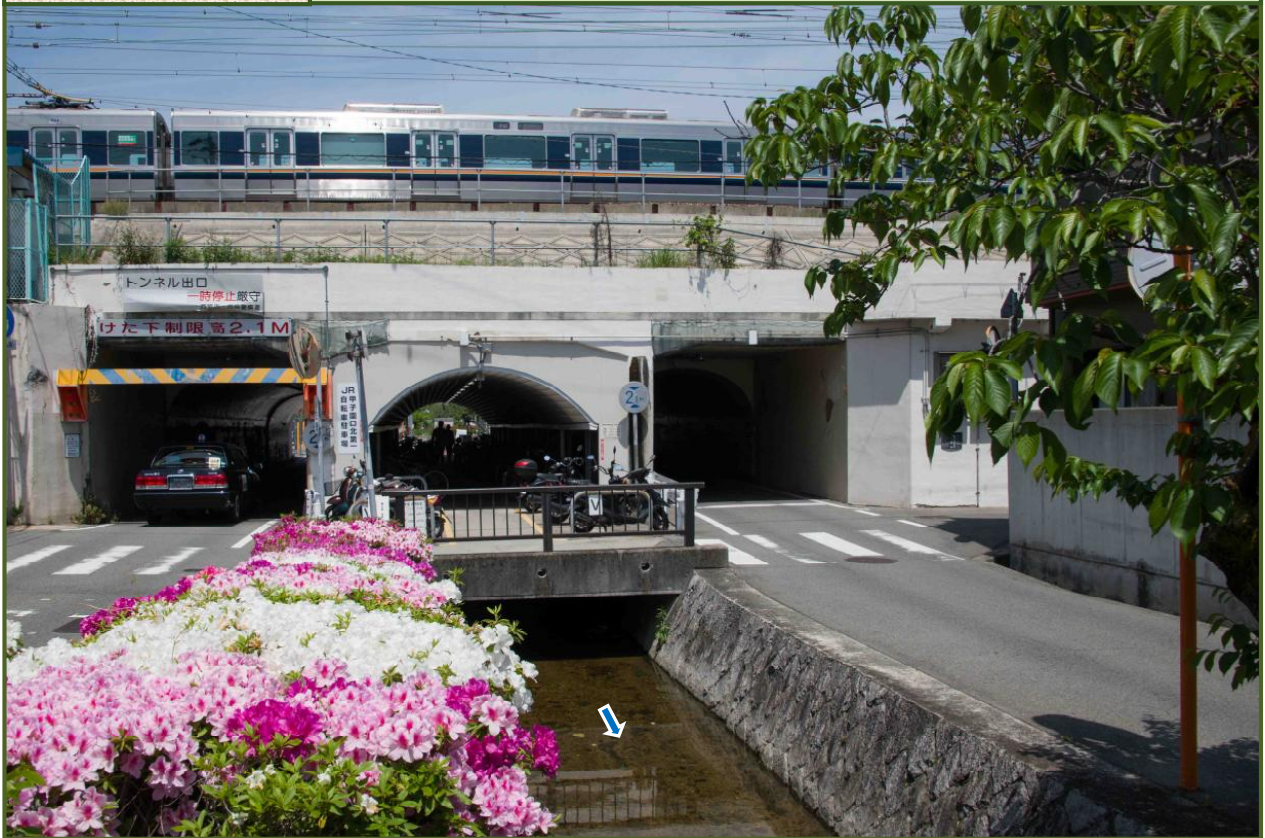
写真-1 JR 東海道本線・甲子園口駅の東にある新堀川避溢橋（令和6年4月撮影）

写真-1 は、JR 東海道本線・甲子園口駅の東約 150m のところにある新堀川橋梁（避溢橋）を満開のヒラドツツジ越しに撮ったものです。この橋は、橋長 22.55m、煉瓦積みの 3 連アーチ橋で、3 連アーチの中央が歩行者通路兼駐輪場、その下を法定外河川・新堀川が流れていて、両側が一方通行の車道になっています。

冒頭の写真-1 では、南面の両側はアーチではなく矩形断面に見えますが、内部はアーチ状になっています。これは、南側の部分が拡幅されたためです（写真-3 参照）。

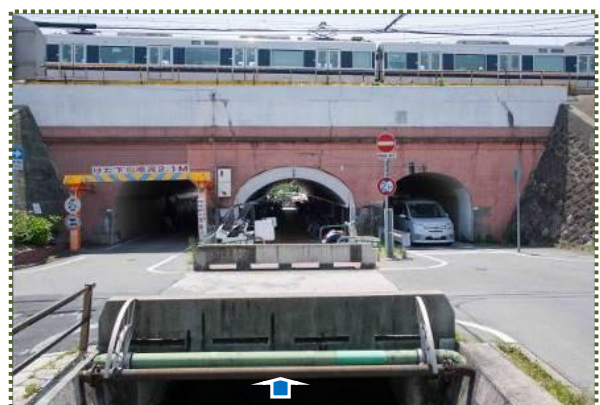
写真-2 新堀川避溢橋（北面）

新堀川橋梁の北面（写真-2）は、煉瓦積みの 3 連アーチ橋ですが、南面は、軌道を 1 本追加するため約 5m 橋梁を拡幅しています。

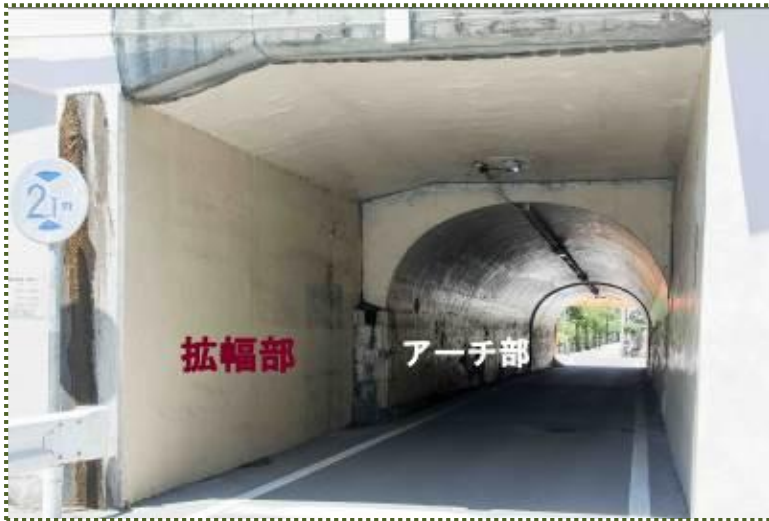
写真-3 奥に見えるのがアーチ部で手前が拡幅部

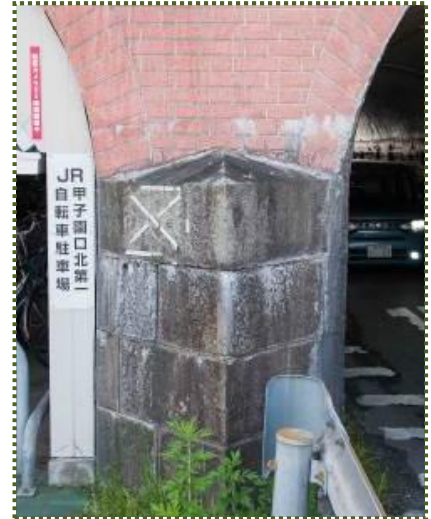
写真-4 橋脚北側（上流側）の三角柱状の水切り

新堀川橋梁に避溢橋の機能を併せて持たせるという設計者の意図があったかどうか、この点については、新堀川橋梁の中央径間の両側の橋脚に設けられた三角柱状の水切り（写真-4 参照）があり、これが水の流れ込みを設計者が意識していた証左であると思われます。

ただ、この水切りが北側（上流側）だけであれば納得できますが、下流側は拡幅されていて水切りの有無を確認できません。何か水切りの一部が見え隠れしているようで、やっぱりもやもやします。

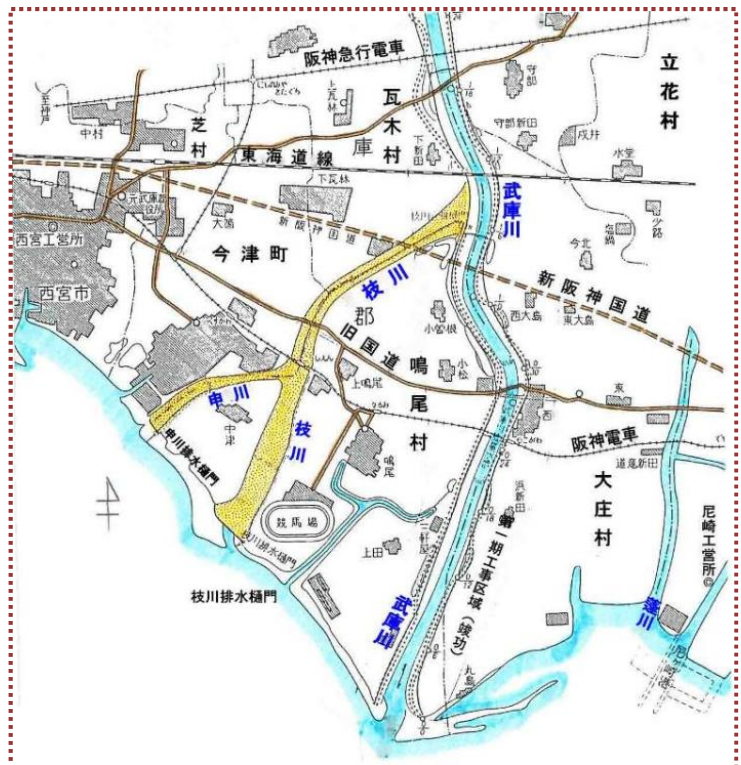
図-1 昭和初期の武庫川（枝川・申川埋立後）

ただ、当該地域が頻繁に洪水被害を受けており、避溢橋が必要というのは理解できます。甲子園口駅の南を新堀川が南西方向に流れて新川に合流していますが、明治時代はその新堀川に沿って枝川が流れていました（図-1 参照）。
