#### ■ 円山川の最下流に架かる港大橋

※発行：令和 7 (2025) 年 3 月 『ひょうご水百景』 No.217

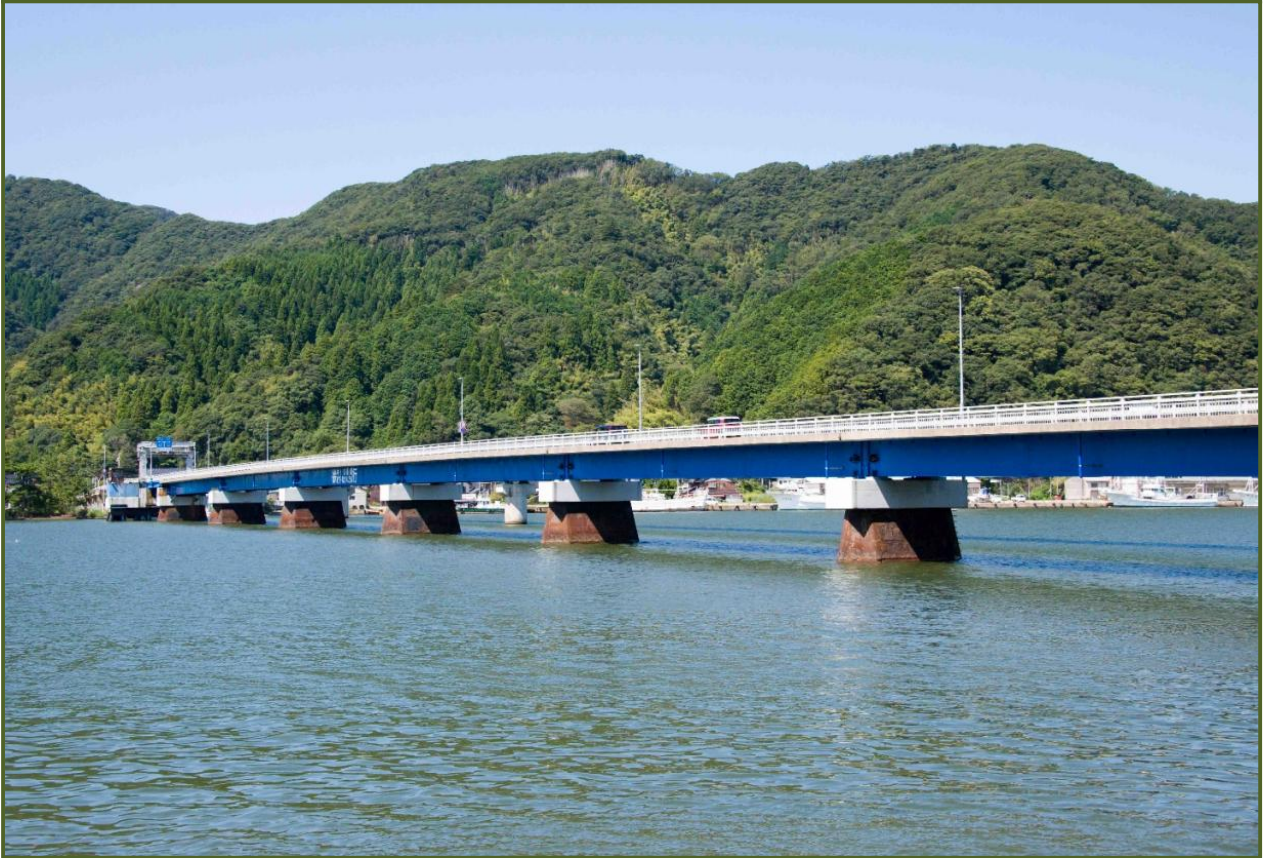
写真-1 円山川右岸から港大橋を撮影（2024年8月）

写真-1 は、円山川下流右岸部にある但馬五社の一つ・絹巻神社付近から、主要地方道 11 号・香美久美浜線の港大橋を撮ったものです。この橋は、昭和 42（1967）年に架けられた 9 径間・単純鋼鈑桁橋で、橋長 328m、幅員 6m です。基礎はφ609.6mm の鋼管杭を使用し、杭長は右岸橋台が 22m、他の橋脚および左岸橋台は 54～57m で、いかに軟弱地盤が厚いかがわかります。

なお、この橋は平成 12（2000）年頃に桁再塗装やひび割れ修復等の補修および桁かかり長確保や落橋防止等の耐震補強が行われているようです。

港大橋竣工に伴い、昭和 30（1955）年 3 月 2 日に県営渡船が廃止されます。昭和 34（1959）年には県道に編入されます。そして、昭和 36（1961）年 9 月の第二室戸台風によって橋の右岸部が一部流失、国の災害復旧工事に採択されたのを機に全面架け替えとなり、昭和 38（1963）年に起工、昭和 42（1967）年 7 月 19 日に竣工したのが現在の港大橋です。

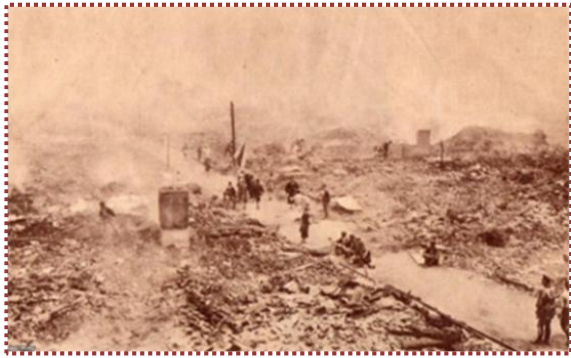
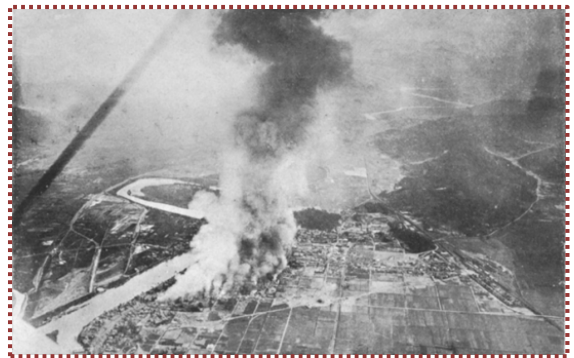
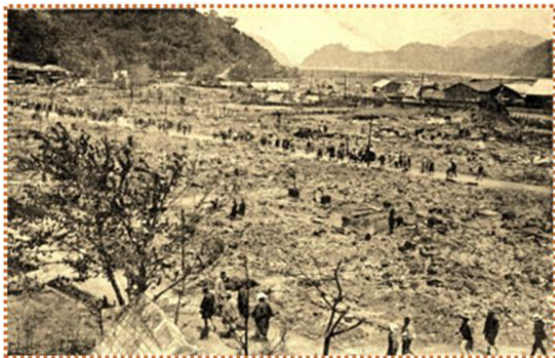
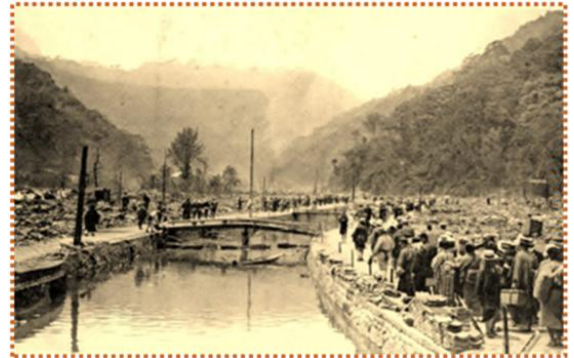
下の写真-5～8 は、北但大震災の被災状況を写したもので、揺れで多数の木造家屋が倒壊して、その後の火事で焼失無残にも一帯が焼野原になっています。

写真-5 豊岡町の震災直後  
(ジャパンアーカイブスから引用)

写真-6 豊岡市街地の大火災  
(豊岡市HP「北但大震災の概要」から引用)

写真-7 城崎町駅前一带の焼け跡の惨状  
(城崎温泉観光協会公式サイトから引用)

写真-8 城崎町地藏湯前より大瀬川兩岸の焼け跡一帯を望む  
(城崎温泉観光協会公式サイトから引用)

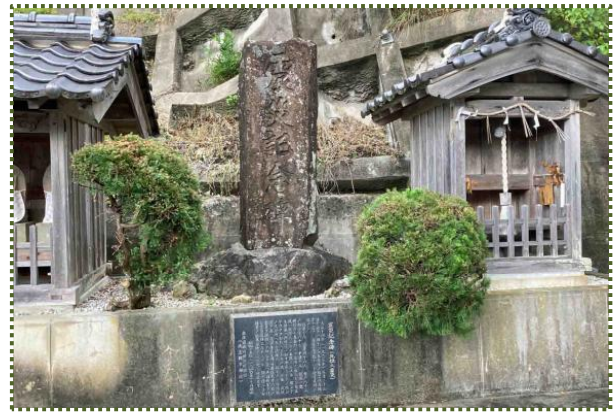
写真-9は、北但大震災を後世に語り継ぐため、昭和15（1940）年10月震源地付近とされる豊岡市田結地区の田結研修集会所横に建てられた「震災記念碑」です。

写真-9 田結地区の震災記念碑

写真-9 の「田結地区の震災記念碑」を見ると震災記念碑の背後に法枠工が見えます。かつてこの斜面に田結断層の露頭が見えていたそうですが、平成 29 (2017) 年に実施された急傾斜地崩壊対策工事として施工された吹付枠工で残念ながら見えなくなっているようです。

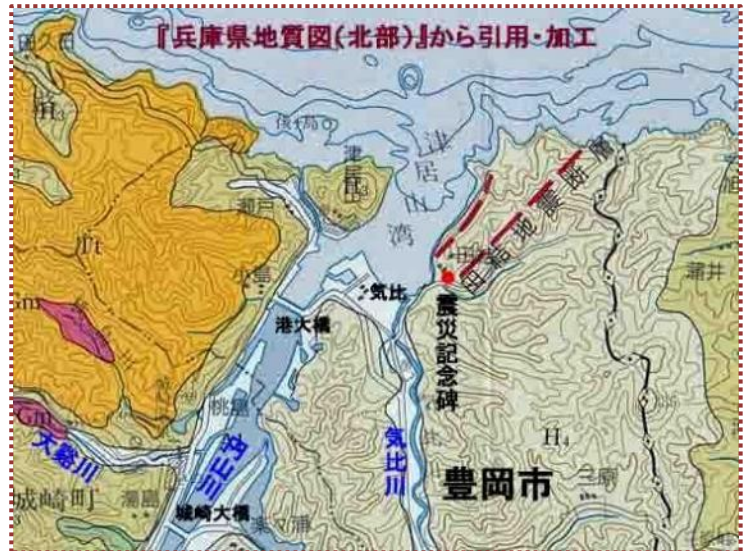
図-2 の『兵庫県地質図(北部)』を見ると、田結断層は、NE-SW の成分を持つ確定度Ⅱの活断層で、震災記念碑の付近を通っているように見えます。

図-2 田結断層付近の地質図

田結においては、いわゆる田結断層なるものが見出された。(中略)断層の現れたるは田結の村落を被(おお)える北方の丘陵(標高最高点 231m)であるが、それをほとんど南西から北東の方にかけて 2 条ほど横切り、2 線の間隔は最大 400m にも及び、各線の延長 1,500m にも達している。(中略)その丘陵斜面の崖崩れは断層の一端に相当する場所である。西側の断層の柳畠を横切る所が、(中略)段違(地震による変位のことか)はここではわずかに 20cm、横ずれ 6cm (断層の西側が南へ：左横ずれ断層)に過ぎないけれども、段違の大きさ 3 尺(≒90cm)に達した所もあった。(中略)気比小学校の南方に著しき地割れができ、しかもそこから震後数日間温(ぬく)き水を湧出せしめたという。その方向は概ね田結断層に並行であったとのことなれば、あるいはこの断層の続きかもしれない。
