■ 『火垂るの墓』の舞台となったニテコ池

※発行：平成 25 (2013) 年 1 月 『ひょうご水百景』 No.20

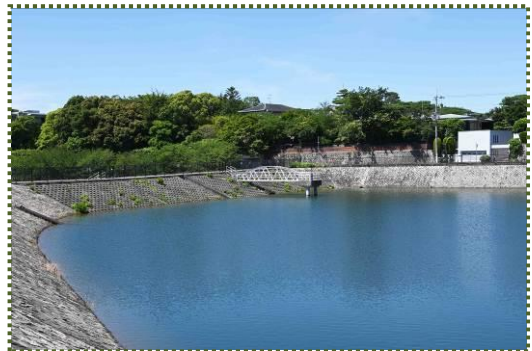
写真-4 ニテコ池（上池）

粘土を掘り取った跡の窪地を利用して造られたのがニテコ池です。洗戎川の上流にあって3段に仕切られた池、いわゆる「重ね池」で、上から上池・中池・下池と呼ばれています。

もとは農業用の溜池でしたが、大正 13（1924）年から上池と中池が水道用の貯水池として利用されるようになり、昭和 41（1966）年には下池も西宮市水道局に移管されました。池の集水面積はわずか 0.27 km²、水はどこから引いてくるのでしょうか。でも、この話を書くと紙面が全然足らなくなるのでまたの機会に。

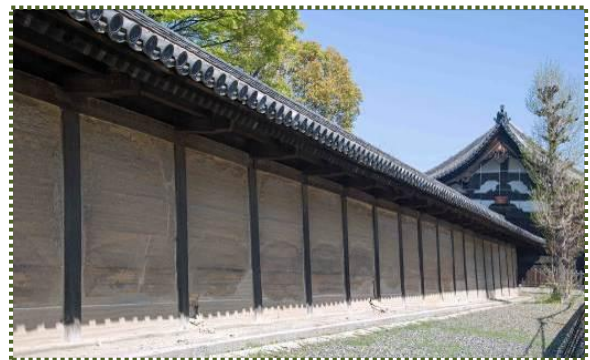
写真-11 太閤塀（右端が南大門）

三十三間堂は、JR 京都駅から東の方へ約 1.1km 行った所にあります。太閤塀は、三十三間堂にある南大門に接する高さ約 5.2m、桁行 29 間（≒92m）の木骨土造・版築仕上げの築地塀です。「天正十六年八月大ふつ殿瓦」のヘラ書きがある瓦があり、また軒平瓦に太閤桐の文様が用いられていることから「太閤塀」と呼ばれ、南大門とともに豊臣家ゆかりの桃山気風に溢れたものです。ただ、現地には「太閤塀」の案内板が残念ながらありません。

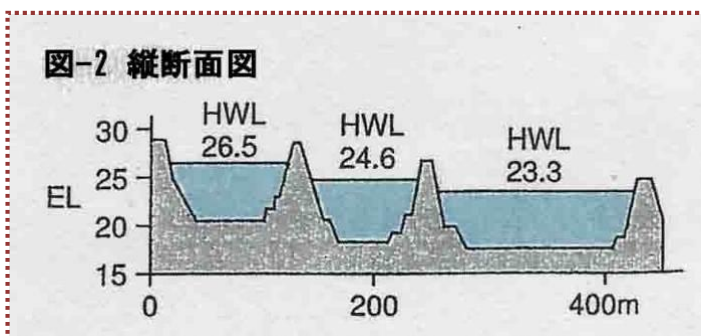
図-2 ニテコ池縦断面図

平成7（1995）年1月17日に発生した兵庫県南部地震では、上池と中池の二つの土堰堤（上堤・中堤）が決壊し、上池、中池の4万m³近い貯留水が泥流となって下池に流れ込みました。

地震時、上池と中池には8割程度の貯留水がありましたが、幸いにも下池は10年前から空だったため、流入してきた泥水を受け止め、ほぼ満水になった下池は、下堤中央部が陥没するとともに下流側に膨らみ亀裂が生じたものの何とか決壊は免れ、幸いにも下流の人家に被害が及ぶことはありませんでした。

(図-2,3「日経コンストラクション」1999.7から引用・加工)

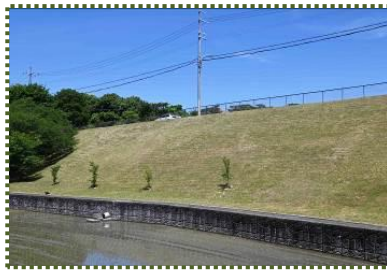
写真-14 ニテコ池 下堤
(令和 2 年 6 月撮影)

このような課題に対し、堤高約 7m の下堤は二重矢板締切工法を採用し、中詰土は含水比調整の時間がないことから購入土を使用、矢板の上下流側は現場発生土とクラッシャーランの混合土を使用して盛り立てています。また、上堤(堤高≒8m)、中堤(堤高≒8.5m)については、上流側の遮水ゾーンは現地土とクラッシャーランの混合土、下流ゾーンはクラッシャーラン単独で盛り立て、可能な限り現地発生土を利用しています。
