ひょうご 水百景

No.39 佐用川（佐用町平福）

～佐用豪雨からの復興なった宿場町・平福の川端風景～

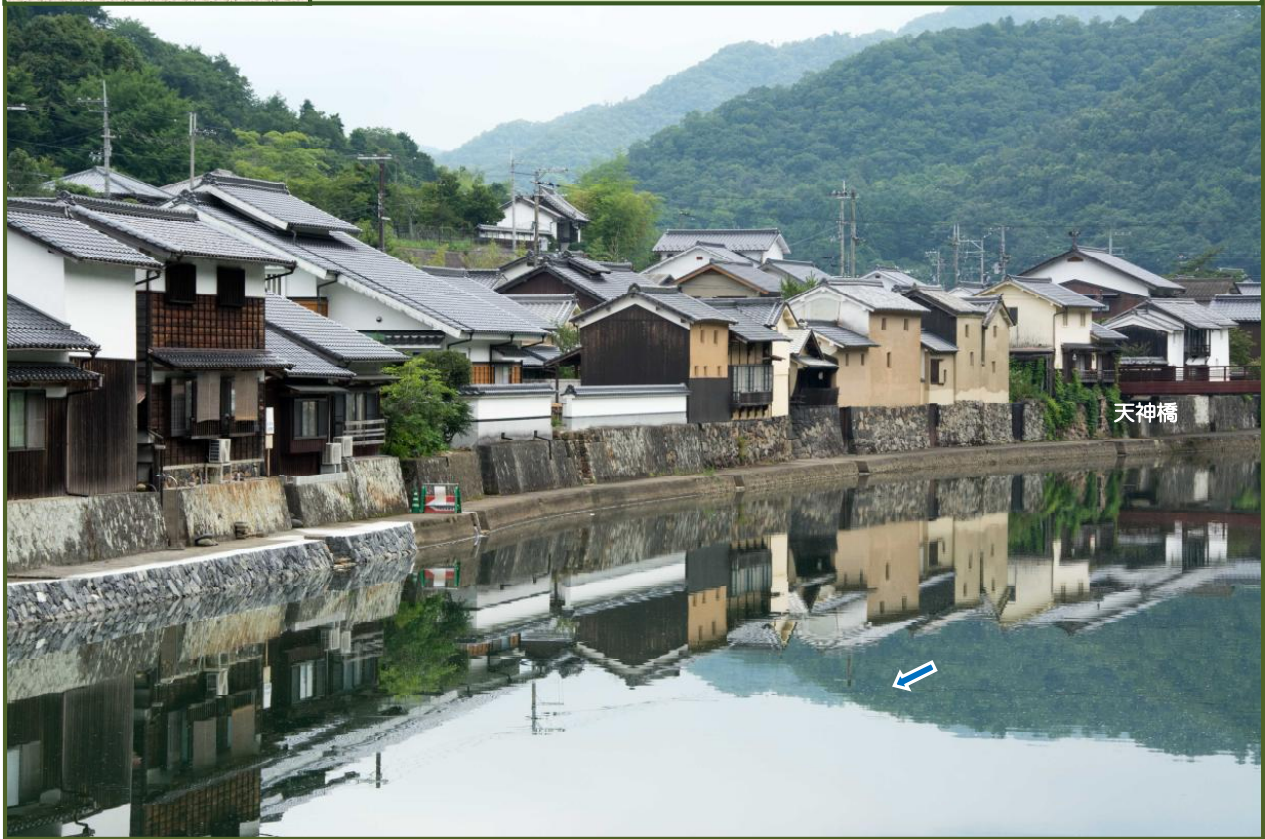
写真-1 平福の川端風景（平成26年7月撮影）

上の写真-1は「川端風景」と呼ばれ、佐用川に面した土蔵や川座敷などが川面に映る景観が宿場町・平福（ひらふく）のシンボルになっていて、休日ともなると多くのカメラマンが訪れます。

天神橋下流の3軒の家の土蔵の壁は、白い漆喰壁がすっかり剥げ落ちて下塗りの土壁だけになっていますが、それがよけいに郷愁を誘っています。壁下の石垣（民有護岸）は、他の家々がすべて練石積に変わっているのに、この3軒だけが空石積のままです。空石積は、写真-3のように、築石の合間に詰め石がしっかりと充填されていて非常に強固で、平成21（2009）年の台風9号による洪水にも耐えています。

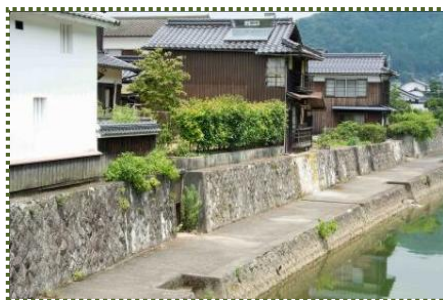
写真-2 佐用川沿いの練石積の民有護岸

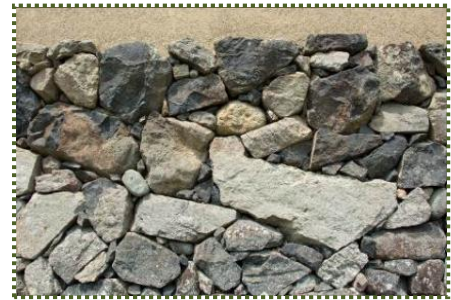
写真-3 土蔵基礎の空石積

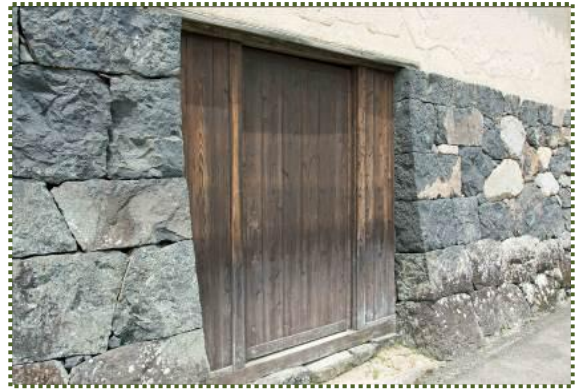
写真-5 川門両側の石積

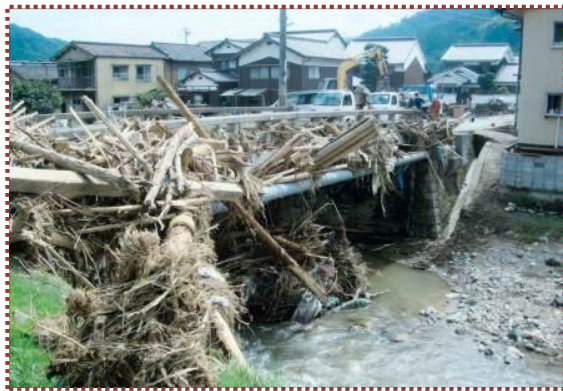
写真-6 流木が引っかった宮橋 (平成 21 年 8 月)

佐用川に架かる宮橋に流木が引っかかって(写真-6)洪水を堰き止める形でそこから溢れ、周辺の浸水深は1.1mにも達したとか。近くの「平福郷土館」の前には宮橋付近の実績浸水深を示す表示板が立てられています。(写真-7)

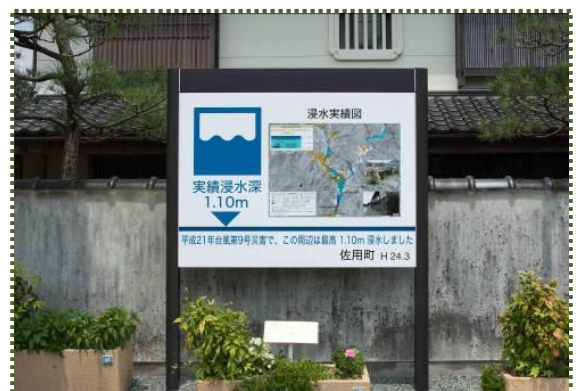
写真-7 平福郷土館前の実績浸水深表示板

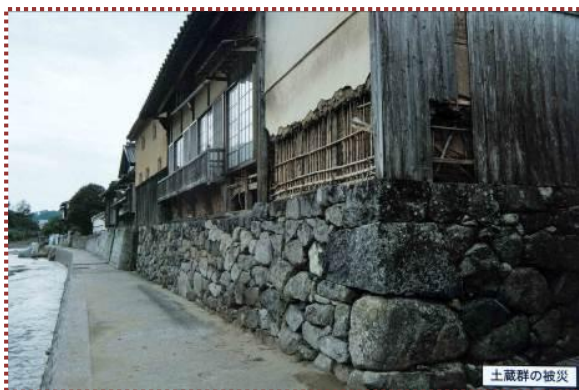
写真-8 土蔵群の被災状況 (平成 21 年 8 月)

写真-6・8 は、写真-7 の「浸水実績図」から引用しています。

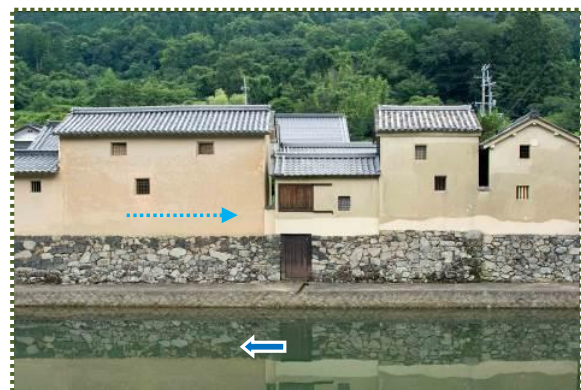
写真-9 土蔵壁に残る洪水痕跡 (平成 26 年 7 月)

天神橋近くの土蔵の壁には今も洪水の痕跡が残っています(写真-9)。

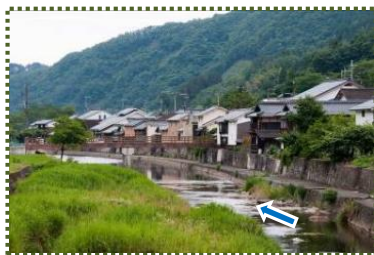
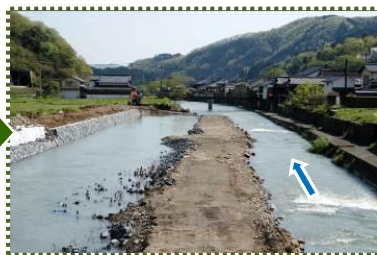
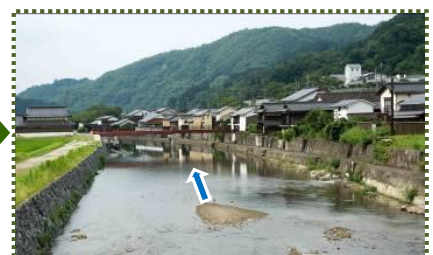
写真-10 被災前(平成21年6月撮影)

写真-11 工事中(平成25年4月撮影)

写真-12 概成(平成26年7月撮影)

平福地区においては、千種川水系災害復旧助成事業・佐用川工区(平福地区)により、左岸を拡幅(17m⇒26m)するとともに河床を約1m掘り下げることによって河積を約2倍にして流下能力の向上を図っています。ただ、前述のとおり平成21(2009)年の台風9号洪水と同規模の洪水では溢水は避けられませんが、床下浸水で収まる計画となっています。

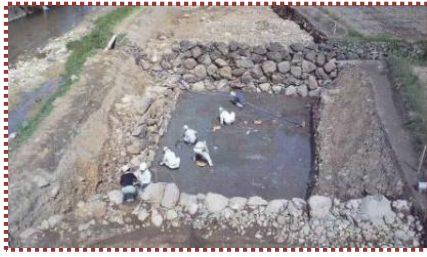
写真-13 埋蔵文化財発掘調査状況（御殿屋敷跡）
（『利神城と平福のまちなみ』から引用）

施工に際しては、川端風景との調和を図るため、県と佐用町、地域住民で構成する「佐用川平福地区景観検討会」を立ち上げ、佐用川護岸等の外観・構造の検討が行われ、自然石護岸とすることが決まりました。その中で、改修工事に伴う埋蔵文化財の発掘調査において御殿屋敷跡の南限を区画する石垣と堀が発掘されたことから、出土した石垣の石も一部護岸に再利用しています。

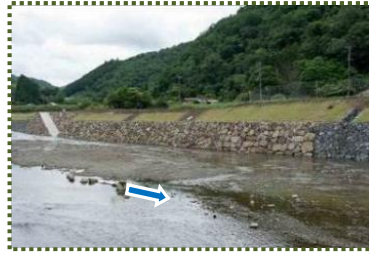
写真-14 出土した石垣を護岸に再利用

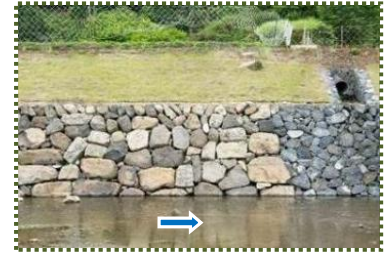
写真-15 左側が石垣を再利用した護岸

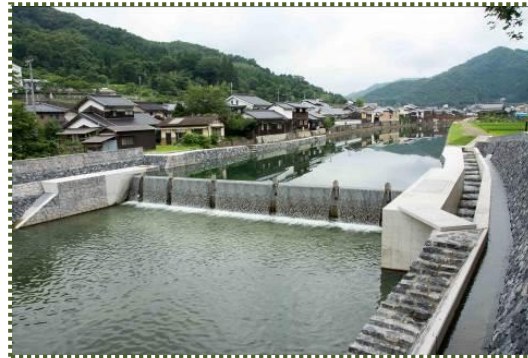
写真-16 宗行井堰

また、金倉橋上流にあった農業用水を取水するための宗行（むねゆき）井堰の湛水面は、土蔵群を映す川端風景の重要な演出装置ですが、河川の拡幅に伴い設置位置を約 60m 下流に移し、鋼製転倒堰（旧施設はラパーダム）により機能復旧されています。

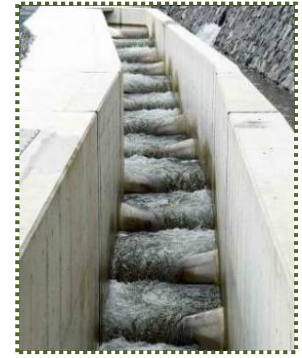
写真-17 魚道

堰には左岸側にハーフコーン型魚道^{※3}が併設されています。

※3 ハーフコーン型魚道：東京都産業労働局農林水産部の魚道会議で考案され、平成 9（1997）年度に多摩川の大丸用水堰の魚道改修に初めて採用された新形式の魚道。構造は、魚道水路にハーフコーン（円錐形を半分にした形）を 2 本ずつ交互に並べて設置し、螺旋を描き反転させた流れを形成させる。水のエネルギーを、流れの横断方向に移動させることで吸収し、左右に折れ曲がった渓流に近い流れを実現し、魚自身の運動能力に応じた部分を選択して遡上することができる。

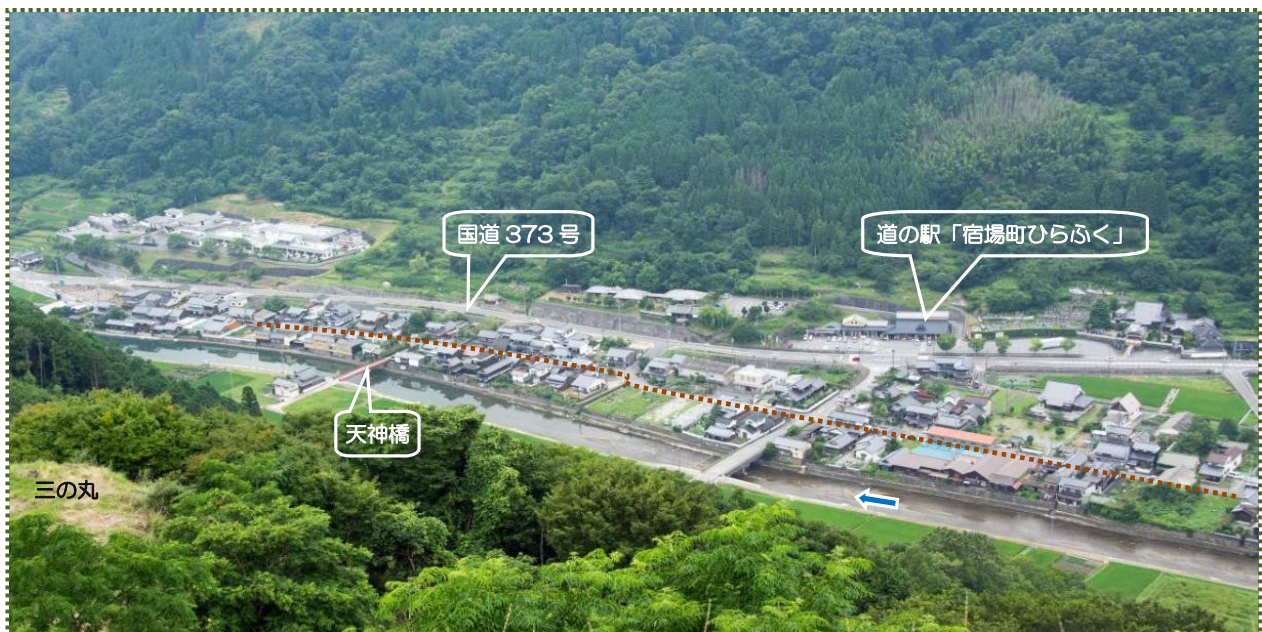
写真-18 利神城天守跡から平福の町を望む

過日、庵川沿いの登山口から汗だくになって利神山頂（標高 373m：平福を通る国道が 373 号なので覚えやすい）まで登りましたが（城跡の石垣や登山道での崩落の危険性があるため登城は自己責任で！）、山頂は地元の方が草刈りをされているようで意外に広くて見晴らしもよく、天守跡から旧因幡街道沿いの平福の町、佐用川に面した川端風景も一望できました。江戸時代の牢屋跡に建つ「平福郷土館」の女性館長さんに聴くと、平福財産区の管理委員の方々が時々登られて草刈りなどをされているとか。

また、利神城址の下を鳥取自動車道（中国横断自動車道姫路鳥取線）の利神山（りかざん）トンネル（L=960m）が通っていて、北の方に目をやると、“姫鳥線”の庵川橋を望むことができます。（中国道の佐用 JCT から鳥取道に入り、しばらくすると利神山トンネルに入りますが、そのトンネルの真上に利神城址が見えます。）

写真-18 に記した茶色の破線は、旧因幡街道です。

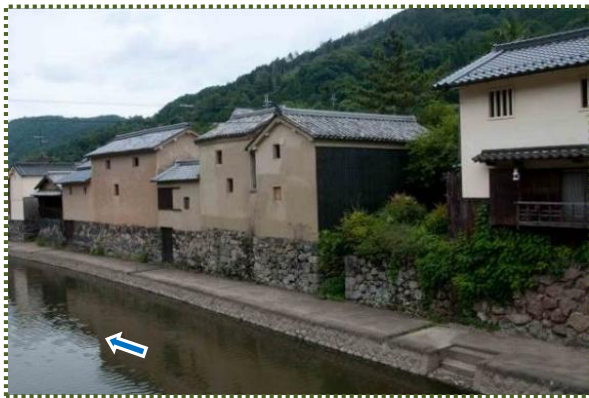
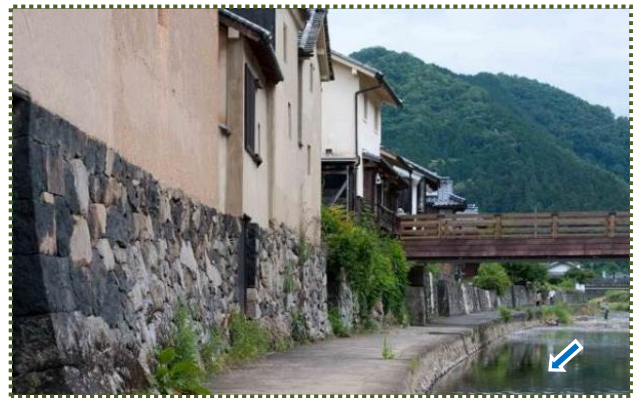
写真-19 土蔵群 (平成21年6月撮影)

写真-20 土蔵群 (平成21年6月撮影)

郷愁を誘う宿場町・平福の川端風景ですが、土蔵や川座敷が建っているのは民有護岸の上。河川管理者にとっては洪水に強い護岸にしたいくても手の出しようがなく何とも悩ましい景観です。民有護岸の足元は、元々大石で根固めして護岸を保護していたようですが、過去の河川改修の際に河川管理者が低水護岸を施工し、民有護岸をより強固に保護するとともに、通路として利用できるようにしたのではないのでしょうか。
