### ■ 『火垂るの墓』の舞台となったニテコ池

※発行：平成 25 (2013) 年 1 月 『ひょうご水百景』No.20

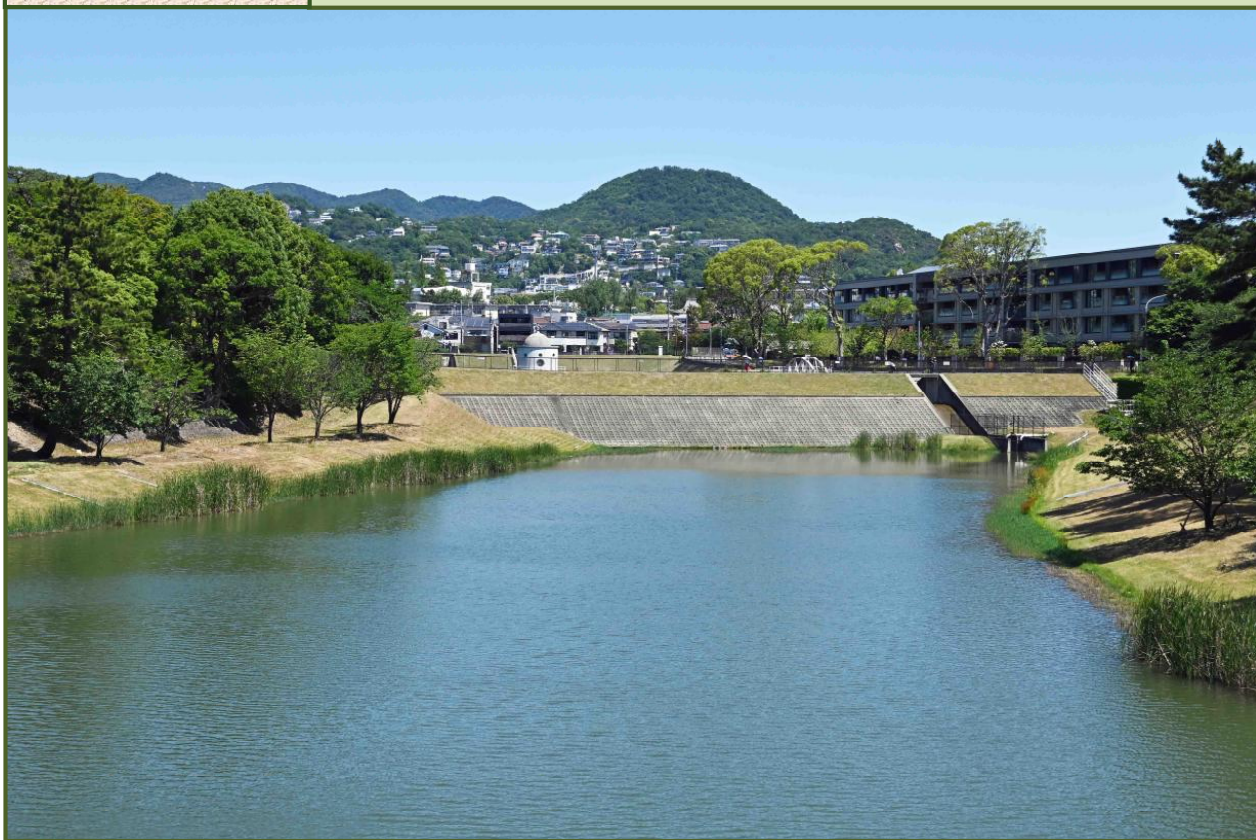
写真-1 ニテコ池（下池）、前方の山は甲山（令和2年6月撮影）

粘土を掘り取った跡の窪地を利用して造られたのがニテコ池です。洗戎川の上流にあって3段に仕切られた池、いわゆる「重ね池」で、上から上池・中池・下池と呼ばれています。

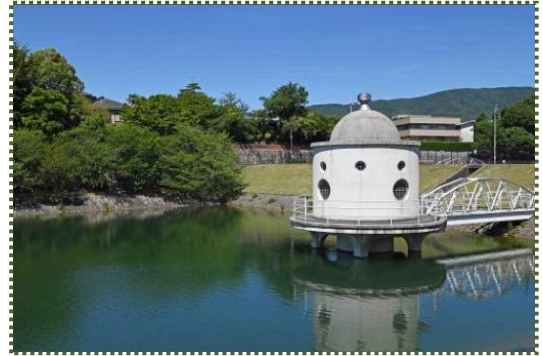
写真-3 映画に出てくる特徴的な取水塔（中池）

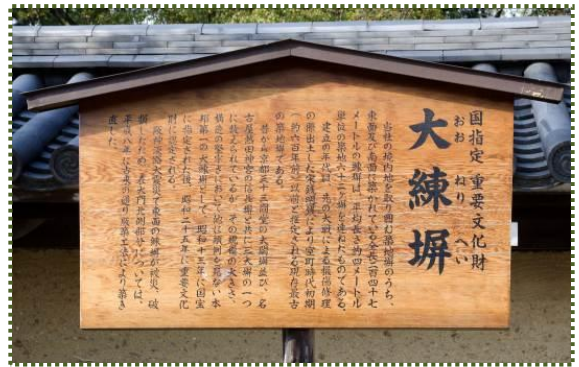
写真-5 西宮神社東側にある大練塀の立札

塀の厚さは平均 1.2～1.3m、壁の高さは 2.5m 程度で、立札には、『建立の年代は、先の大戦による損傷修理の際出土した宋銭・明銭により室町時代初期(約600年前)以前と推定され、現存最古の築地塀です。』

ニテコ池から運んだ粘土で築かれた西宮神社の土塀※<sup>1</sup>は、境内の東側から南側にかけて、総延長 247m の長大な築地塀（つじべい）です。この塀は、版築（はんちく）工法※<sup>2</sup>を用いてつきあげた長さ約4m単位の築地塀を62基連ねたもので、壁面は細粒分が雨に洗われて流れ落ちたため、水平に堆積した砂礫層の断面を見るようです。

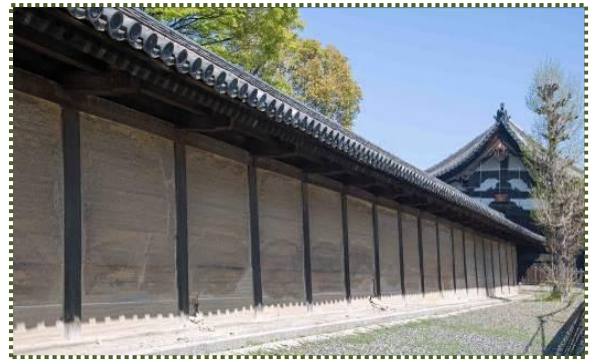
三十三間堂は、JR 京都駅から東の方へ約 1.1km 行った所にあります。太閤塀は、三十三間堂にある南大門に接する高さ約 5.2m、桁行 29 間（≒92m）の木骨土造・版築仕上げの築地塀です。「天正十六年八月大ふつ殿瓦」のへう書きがある瓦があり、また軒平瓦に太閤桐の文様が用いられていることから「太閤塀」と呼ばれ、南大門とともに豊臣家ゆかりの桃山気風に溢れたものです。ただ、現地には「太閤塀」の案内板が残念ながらありません。

写真-11 太閤堀（右端が南大門）

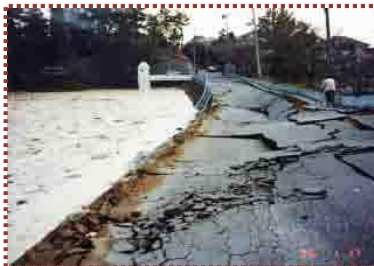
地震時、上池と中池には 8 割程度の貯留水がありましたが、幸いにも下池は 10 年前から空だったため、流入してきた泥水を受け止め、ほぼ満水になった下池は、下堤中央部が陥没するとともに下流側に膨らみ亀裂が生じたものの何とか決壊は免れ、幸いにも下流の人家に被害が及ぶことはありませんでした。

写真-13 ニテコ池 下堤の被災状況  
(「阪神・淡路大震災 25 年事業  
西宮市歴史資料写真展」から引用)

このような課題に対し、堤高約 7m の下堤は二重矢板締切工法を採用し、中詰土は含水比調整の時間がないことから購入土を使用、矢板の上下流側は現場発生土とクラッシャーランの混合土を使用して盛り立てています。また、上堤（堤高 $\approx$ 8m）、中堤（堤高 $\approx$ 8.5m）については、上流側の遮水ゾーンは現地土とクラッシャーランの混合土、下流ゾーンはクラッシャーラン単独で盛り立て、可能な限り現地発生土を利用しています。

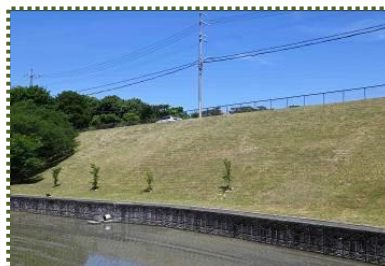
写真-14 ニテコ池 下堤  
(令和 2 年 6 月撮影)

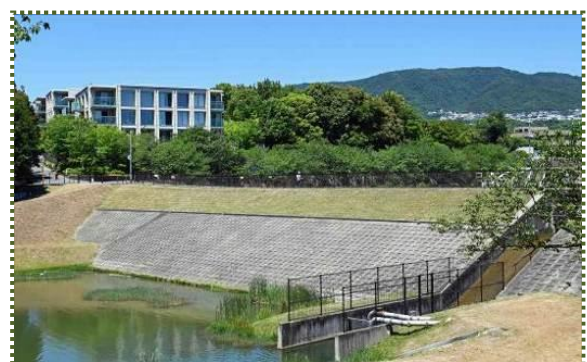
写真-16 現在のニテコ池中堤

工事は、洪水吐の改良や取水塔の復旧等も含め、平成 8 (1996) 年 9 月に無事完了しています。
