#### ■ 武庫川の治水～源流から流出する土砂を止める

※発行：平成 27（2015）年 4 月 『ひょうご水百景』 No.47

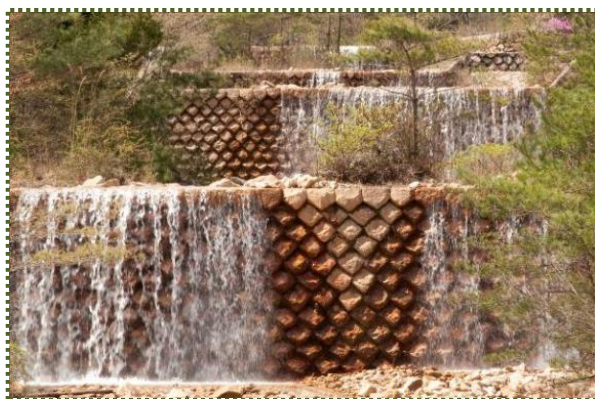
写真-3 鍍積堰堤

これらの砂防施設には、目地に直接落水が当たらないように保護する「鎧（よろい）積み」という技法を用いた鎧積堰堤（昭和初期の施工）をはじめとして、現地採取の巨石を積み上げた自然石積堰堤（大正初期の施工）や練石積堰堤などさまざまなタイプの堰堤があり、逆瀬川と同様、後世に伝えていきたい砂防技術の宝庫となっています。

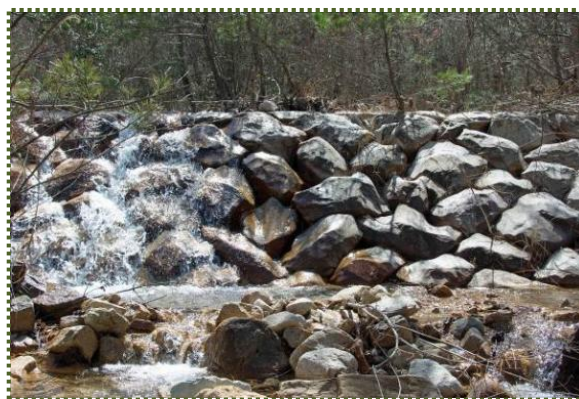
写真-4 自然石積堰堤

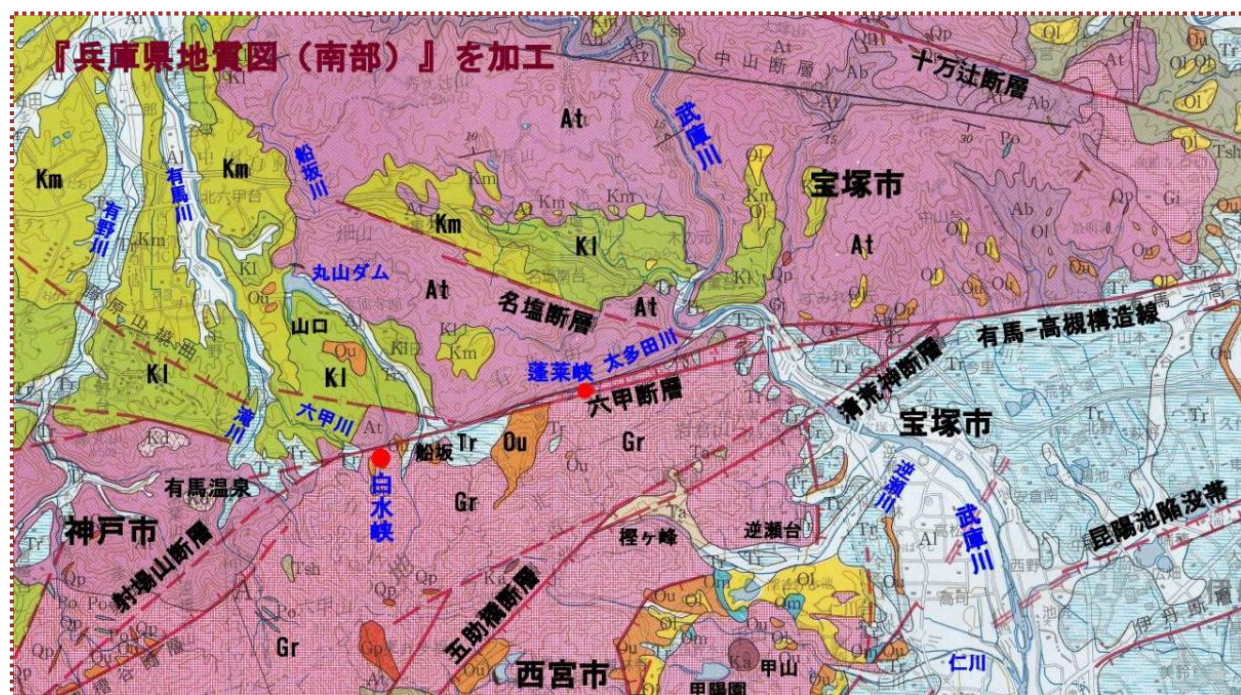
図-1 太多田川流域の地質

太多田川は六甲山系東部に位置する武庫川の右支川で、有馬-高槻構造線※2 の一部を占める六甲断層の大破碎帯に沿って流れています。この構造線は、神戸市北区の有馬温泉西方から高槻市街地北部に至る長さ約 55 km の断層帯で、確実度Ⅰ※3、活動度※4 はB級 (0.1~1 mm/年)、最近のトレンチ調査により文禄 5 (1596) 年に発生した慶長伏見地震の震源断層であった可能性が指摘されています。

構造線の北側は中生代白亜紀※5 後期に形成された有馬層群の流紋岩、南側は白亜紀末に貫入してきた六甲花崗岩で、周辺の地質状況を観察すると、花崗岩地帯には大規模な断層破碎帯が見られ、破碎された花崗岩は風化・侵食がかなり進んでいますが、有馬層群の方は岩盤が堅固で破碎されている状況はほとんど見られません。

太多田川の上流域には、花崗岩を覆って大阪層群に属する高位段丘の未固結砂礫層があり、侵食により未固結砂礫層や破碎花崗岩が削られて西部劇に見られるような悪地地形(パッドランド)が見られます。これが奇勝「蓬莱峡」です。

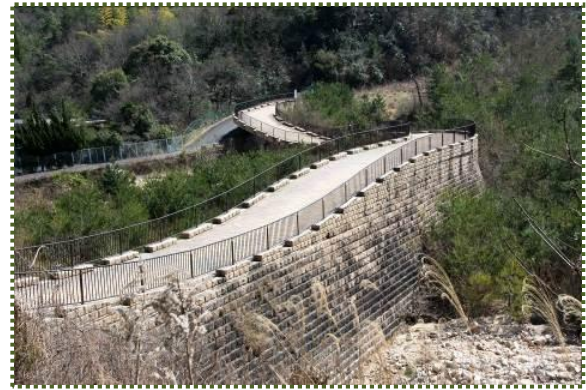
写真-5 蓬莱峡堰堤

新設の砂防堰堤「蓬莱峡堰堤」は、既設の歴史的な砂防堰堤群を保全しつつ、上流の不安定土砂対策を行う必要があったことから、透過型の大暗渠堰堤としています。下流河道の安定に必要な平常時および中小洪水における無害な土砂を流し、大量の土砂を含む大規模洪水に対しては、ダムの堰上げ効果で土砂の流出を抑制して、下流河道の安全を確保するものです。

堰堤軸は、太多田川と座頭谷川の二つの流心に対して直角にするとともに滑らかな曲線軸としたため、上から見ると S 字型堰堤になっています。また、異常堆積時の土砂撤去などに堰堤天端を管理用通路として利用できるようになっていて、ハイカーからは「曲がり橋」とか「万里の長城」などと呼ばれています。

平成 10 (1998)、11 (1999) 年度に、合流点付近の複雑な土砂移動現象に対して、最適な砂防施設の配置と基本形状を立案するために水理模型実験を行っています。工事は、平成 12 (2000) 年度に着手し、平成 14 (2002) 年 10 月に竣工しました (H=11.50m、L=152.50m)。

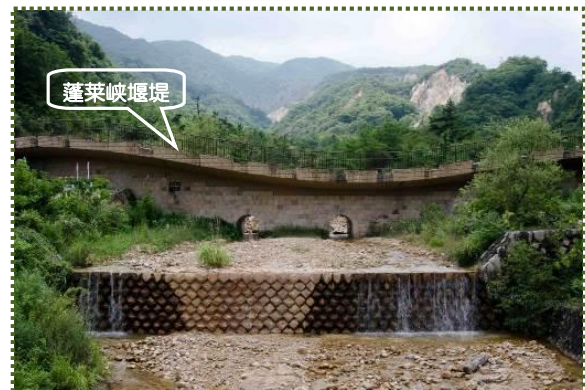
写真-6 下流から蓬莱峡堰堤を撮影

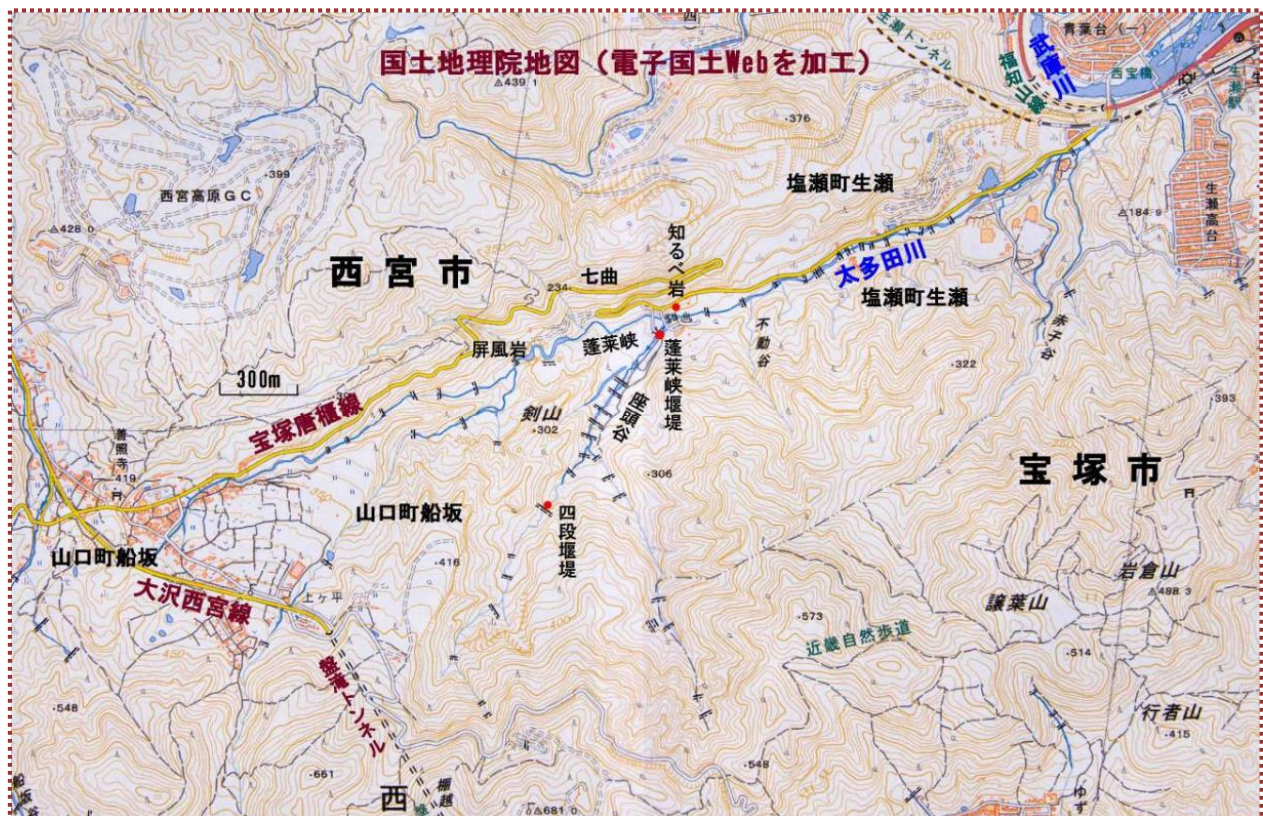
図-2 太多田川流域図

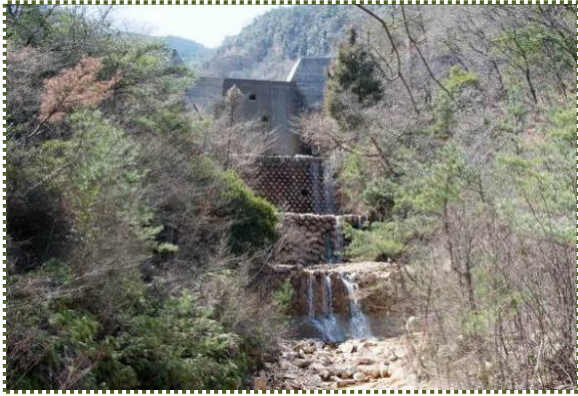
写真-10 四段堰堤

座頭谷川の上流部にある四段堰堤。最下段の堰堤は、裏込コンクリートが見えるので練石積み。2 段目、3 段目は鎧積みですが、同じ鎧積みでも、3 段目は 2 段目よりも積み方がうまくなっています。最上段の 4 段目はコンクリート堰堤となっています。

上に行くほど新しく、1 段目、2 段目は一部が崩れかけています。3 段目の鎧積堰堤はかなりしっかりしています。4 段目の堰堤は右岸袖部に銘板が埋め込まれていて、「緊急砂防工事 座頭谷堰堤」、「竣工 平成 8 年 9 月、H=11.00m、L=71.50m」云々と書かれています。写真-11 は、四段目の堰堤上から上流を撮影したのですが、堆砂敷が砂礫で埋め尽くされて満砂状態です。

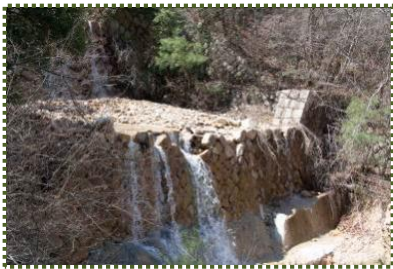
写真-12 崩れかけの 1 段目堰堤

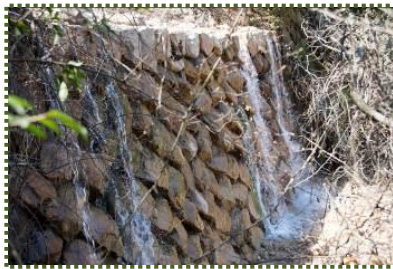
写真-13 まだ大丈夫です！ 2 段目鎧積堰堤

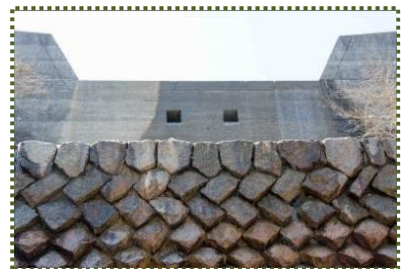
写真-14 しっかりしている 3 段目鎧積堰堤
