# ひょうご 水百景

No.123 揖保川（姫路市余部区上余部）

～岩村源兵衛が水害防備林として植えた「余部の千本松」～

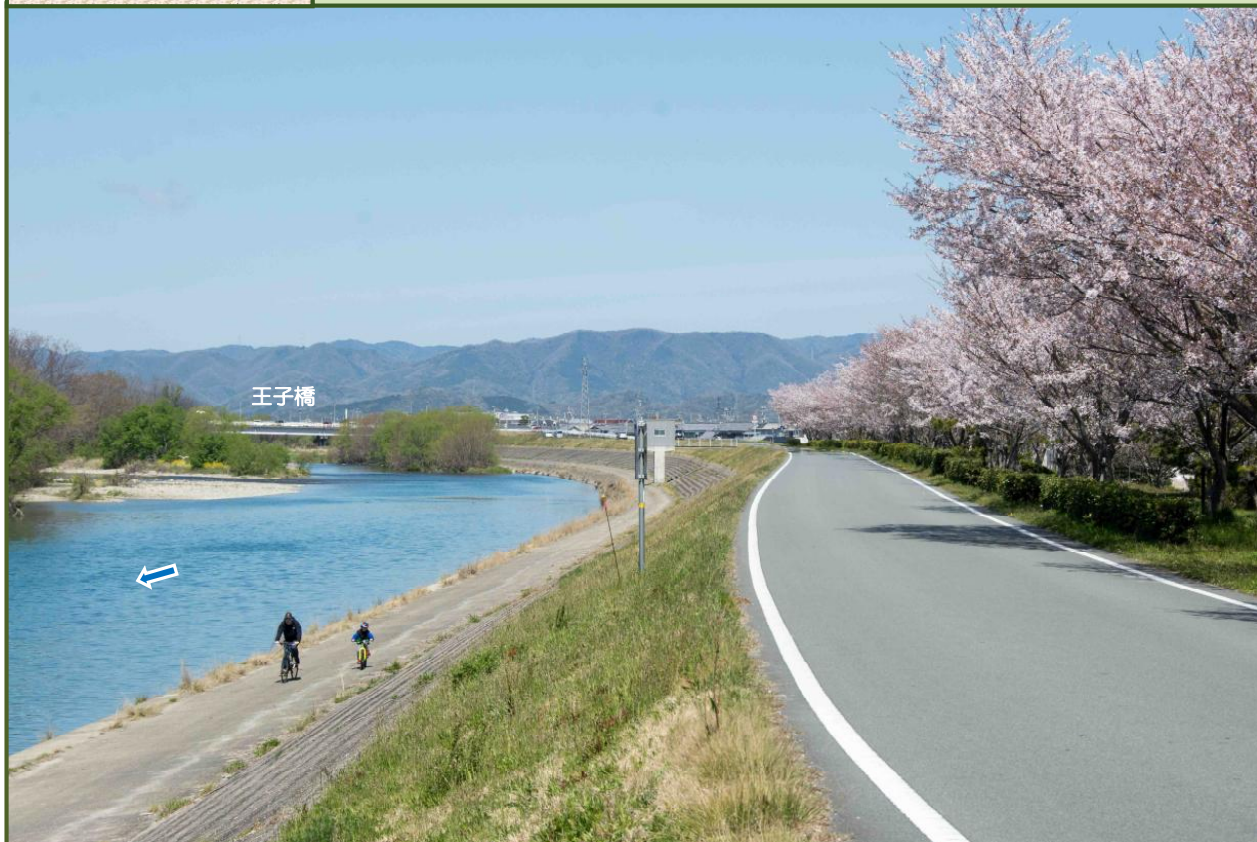
写真-1 揖保川堤防の桜並木（平成31年4月撮影）

写真-1は、姫路市余部（よべ）区上余部の揖保川左岸堤防側帯に植えられた桜並木を撮ったものです。このあたりは、明治中期まで「余部の千本松」と呼ばれた松並木が続いていたそうです。

姫路市は、上余部の揖保川堤防約 500m の区間について建設省（現・国土交通省）が進めている「桜づつみモデル事業」の認定を受け、平成 2（1990）年より国土交通省姫路河川国道事務所が整備した堤防側帯上に桜の植樹を行っています。

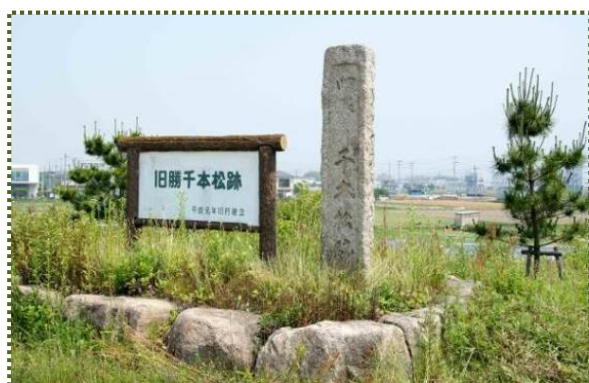
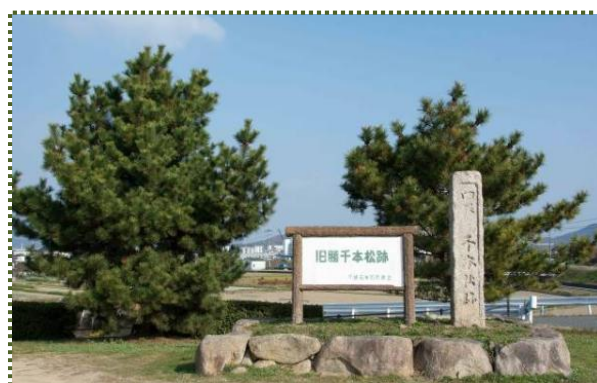
写真-2 平成26年5月 撮影

写真-3 令和2年12月 撮影（かなり成長した6年半後の松）

写真-2 と 3 を比べると、6 年半ほどの間に背後の松がすいぶん成長しているのがわかります。

併せて、源兵衛の功績を偲ぶために松並木の復元にも取り組んでいて、現在、「千本松」にはほど遠いですが、およそ 25 本の松が樹高 5m ほどに育っています。

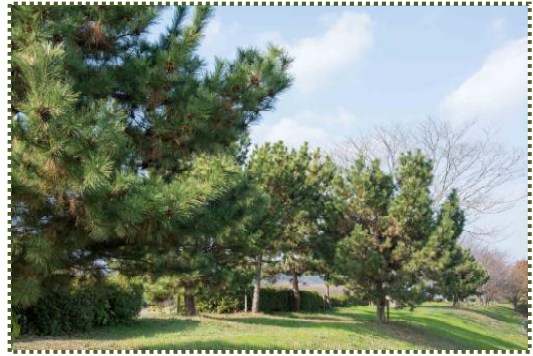
写真-4 復元中の松並木（姫路市余部区上余部地先）

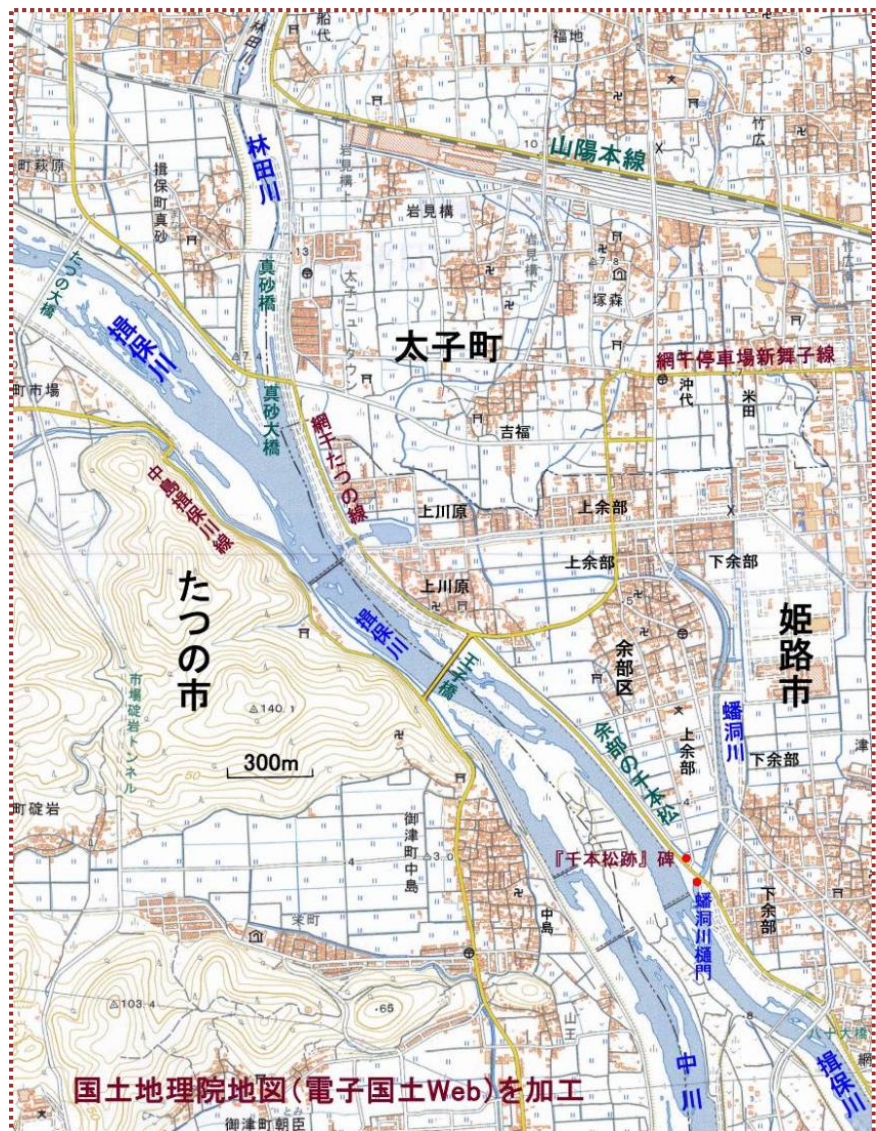
図-1 姫路市余部区上余部付近の地図

図-1 を見ていると、上余部村がしばしば洪水被害に遭っていた理由が何となく見えてきます。

この辺りは、揖保川に左支川の林田川が合流する箇所の下流部に位置し、この支川合流が上余部村の堤防に悪さをしている可能性が考えられます。

林田川合流によって流れの向きを変えた洪水が、右岸側の山にぶつかり、跳ね返った流れが上余部の堤防にぶち当たり大きなダメージを与えたと考えられます。

支川合流で問題になるのは、流れ込む角度と流入量ですが、林田川が揖保川に流れ込む角度はかなり鋭角なので、角度に問題があるとは思えません。

一方、合流量は、林田川の流域面積が 95.8km<sup>2</sup> あり、揖保川の流域面積（810km<sup>2</sup>）の約 12% を占めていることから、揖保川本川への合流量は大きく、揖保川本川の洪水の流向を変えるだけのポテンシャルが十分にあると思われます。

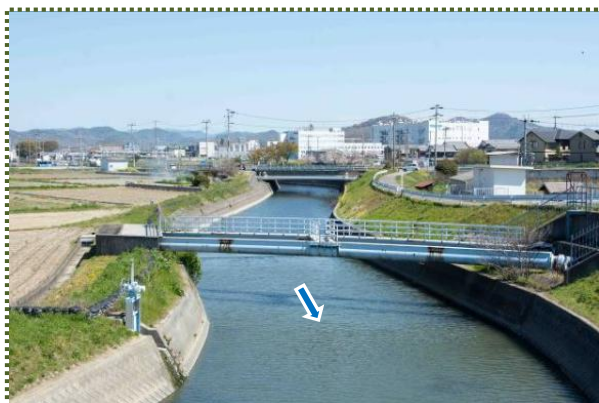
写真-6 蟠洞川（揖保川堤防上から撮影）

『余部村郷土誌・下巻』によると、源兵衛の功績は、「余部の千本松」のほか、蟠洞川の内水対策として下記のような樋門の築造があります。

蟠洞尻門樋：岩村源兵衛、庄屋役中の創設にて、経費・考案共に氏の独力による。堤外の水を防ぎ、堤内の水を排出する仕掛けにして水害を救うに大いに効あり。明治43（1910）年、修築に際しても、村民より一応同家に挨拶して修築せり。なお、門樋の修繕は明和年間（1764～1771年）、政六祐政これを修繕せること同家蔵書（『公用記』）に見えたり。

源兵衛にしてみれば、「余部の千本松」で水害から村を守ることができるようになった、と喜んでいたら、今度は損保川の背水の影響で蟠洞川の水が吐けず内水被害が生じる、ということで、水害に対して心休まる時がなかったのでは。ただ、門樋の構造がどんなものだったのか気になります。

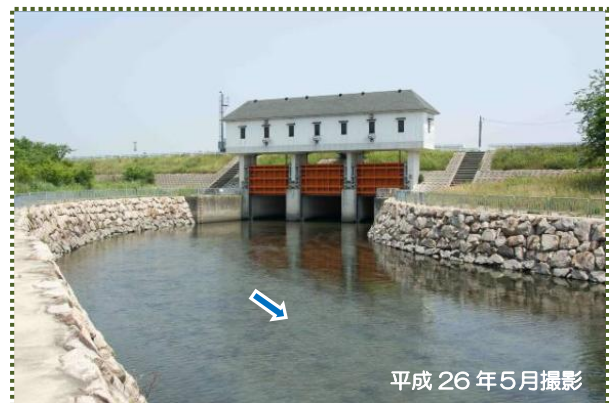
写真-7 蟠洞川樋門（堤外側）
